Áreas de Preservação Permanente e Unidades de Conservação X Áreas de Risco

Relatório de Inspeção da área atingida pela tragédia das chuvas
na Região Serrana do Rio de Janeiro

Relatório de Inspeção da área atingida pela tragédia das chuvas na Região Serrana do Rio de Janeiro, ocorridas no dia 11 de janeiro de 2011. Os levantamentos de campo que subsidiaram a elaboração deste relatório foram realizados no período de 24 a 26 de janeiro de 2011, duas semanas após a tragédia. A realização dos levantamentos de campo contou com o apoio logístico do Instituto Chico Mendes de Conservação da Biodiversidade (ICMBio) e do Ministério da Aeronáutica, através do Esquadrão Pelicano sediado em Campo Grande (MS), que cedeu helicóptero para sobrevôo da área atingida.

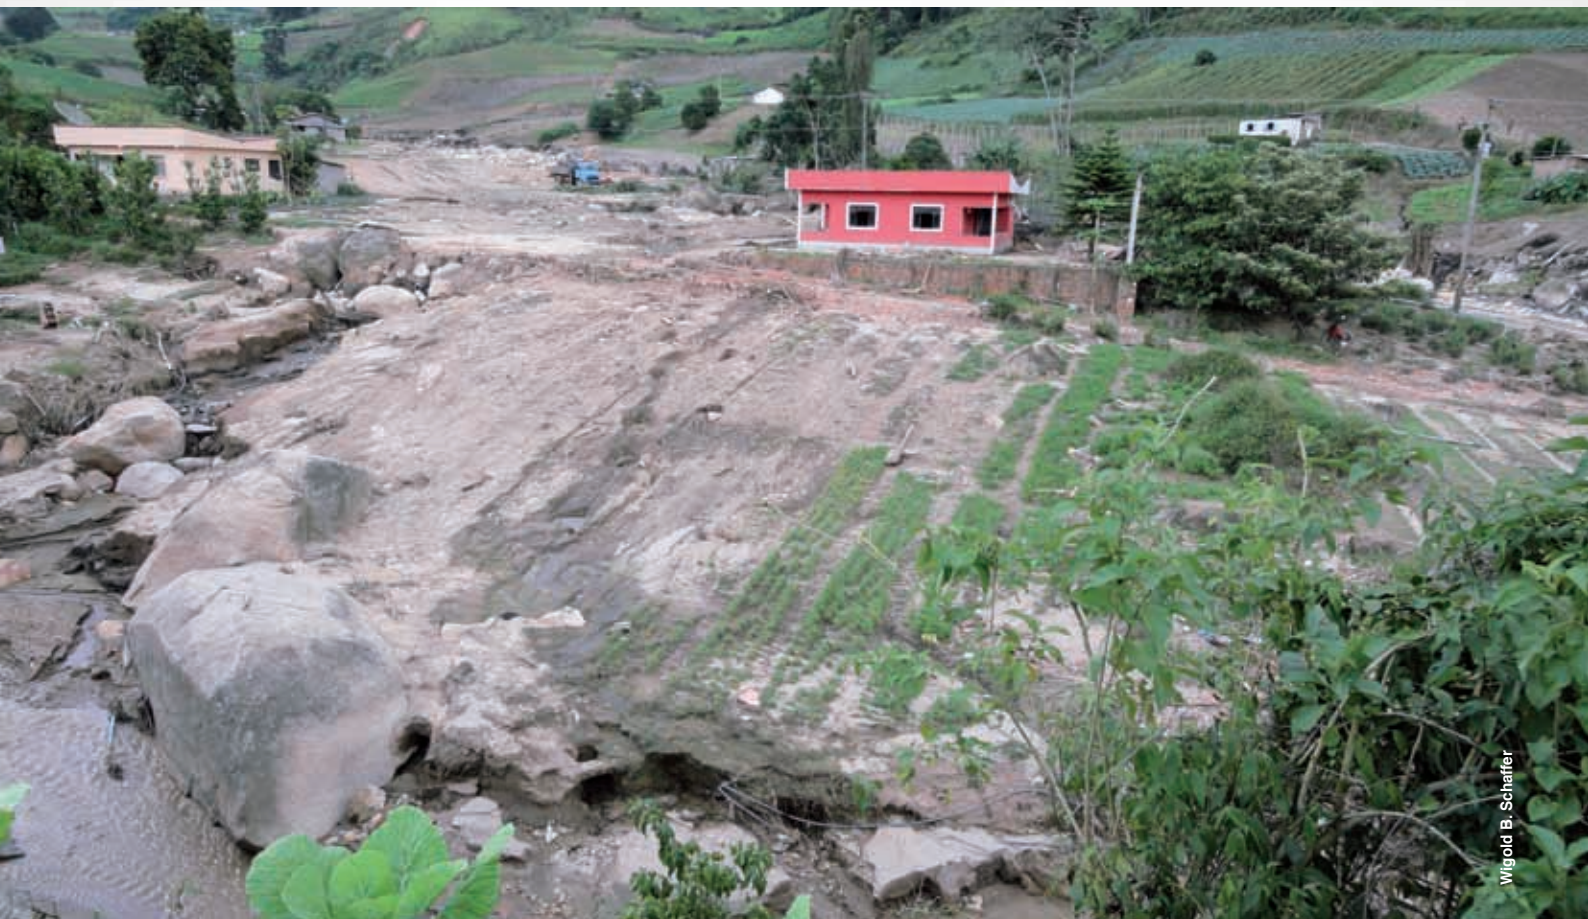
FIGURA 1: Área rural no distrito de Vieira em Teresópolis. Observa-se que as margens do rio ocupadas por atividades agrícolas e edificações sofreram forte erosão com a subida das águas. Além das plantações, o solo fértil das margens foi perdido e carregado pelas águas, causando assoreamento a jusante.

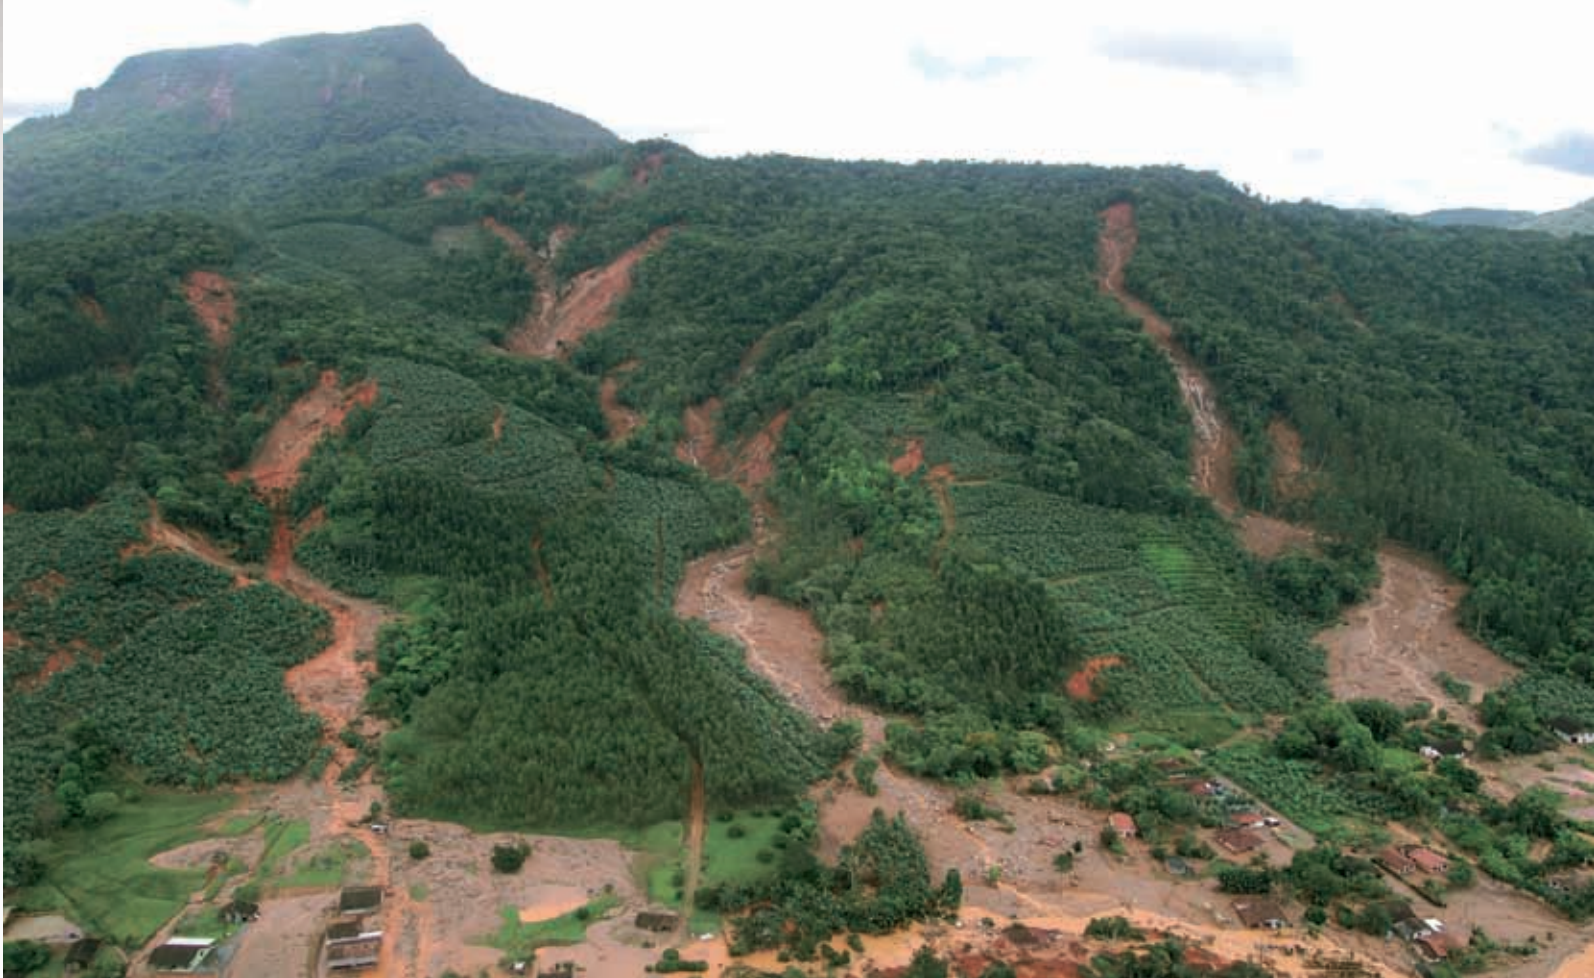
FIGURA 2: Vista do Morro do Baú em Ilhota-SC. Observa-se que os escorregamentos e corrida de lama estão associados a áreas antropizadas e atingiram severamente as moradias edificadas em APP de margens de cursos d'água. (Divulgação/Foto: Fabio Fáraco - 30.11.2008)

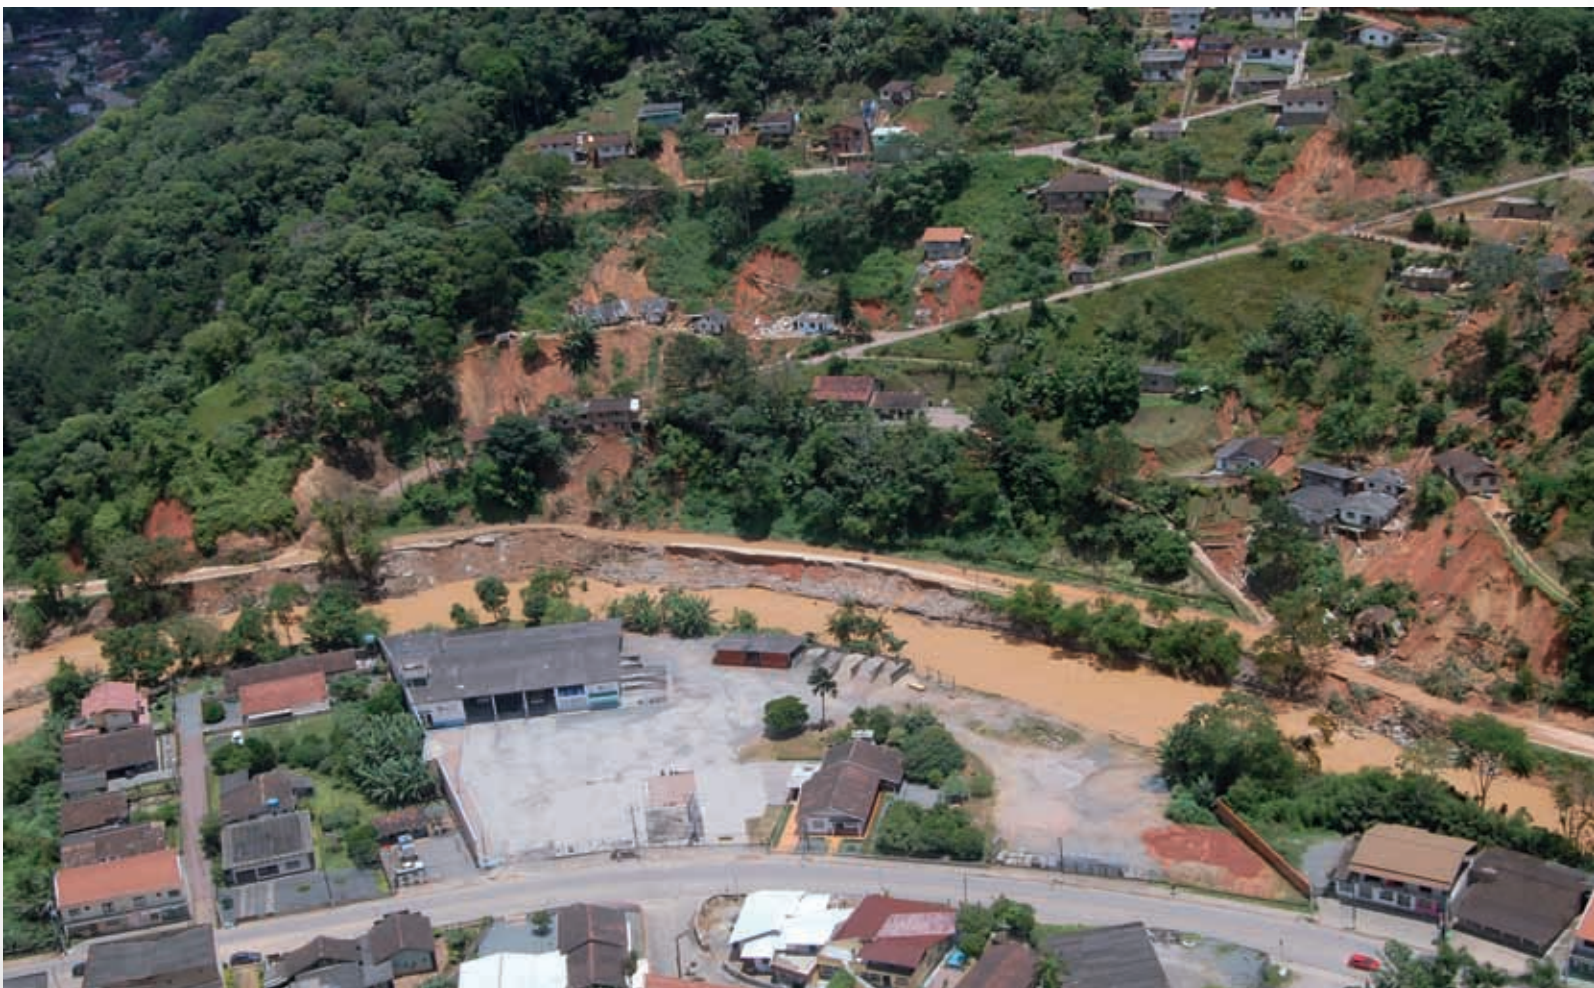
FIGURA 3: Deslizamento em área de risco ocupada (APP de margem de rio e encosta com mais de 45°) no Bairro Progresso em Blumenau-SC. Nota-se no lado esquerdo da foto que a área com vegetação nativa bem preservada não foi afetada. Observa-se também a associação dos deslizamentos com os cortes feitos no morro para construção de estradas e moradias. (Divulgação/Foto: Eraldo Schneider – 30.11.2008)

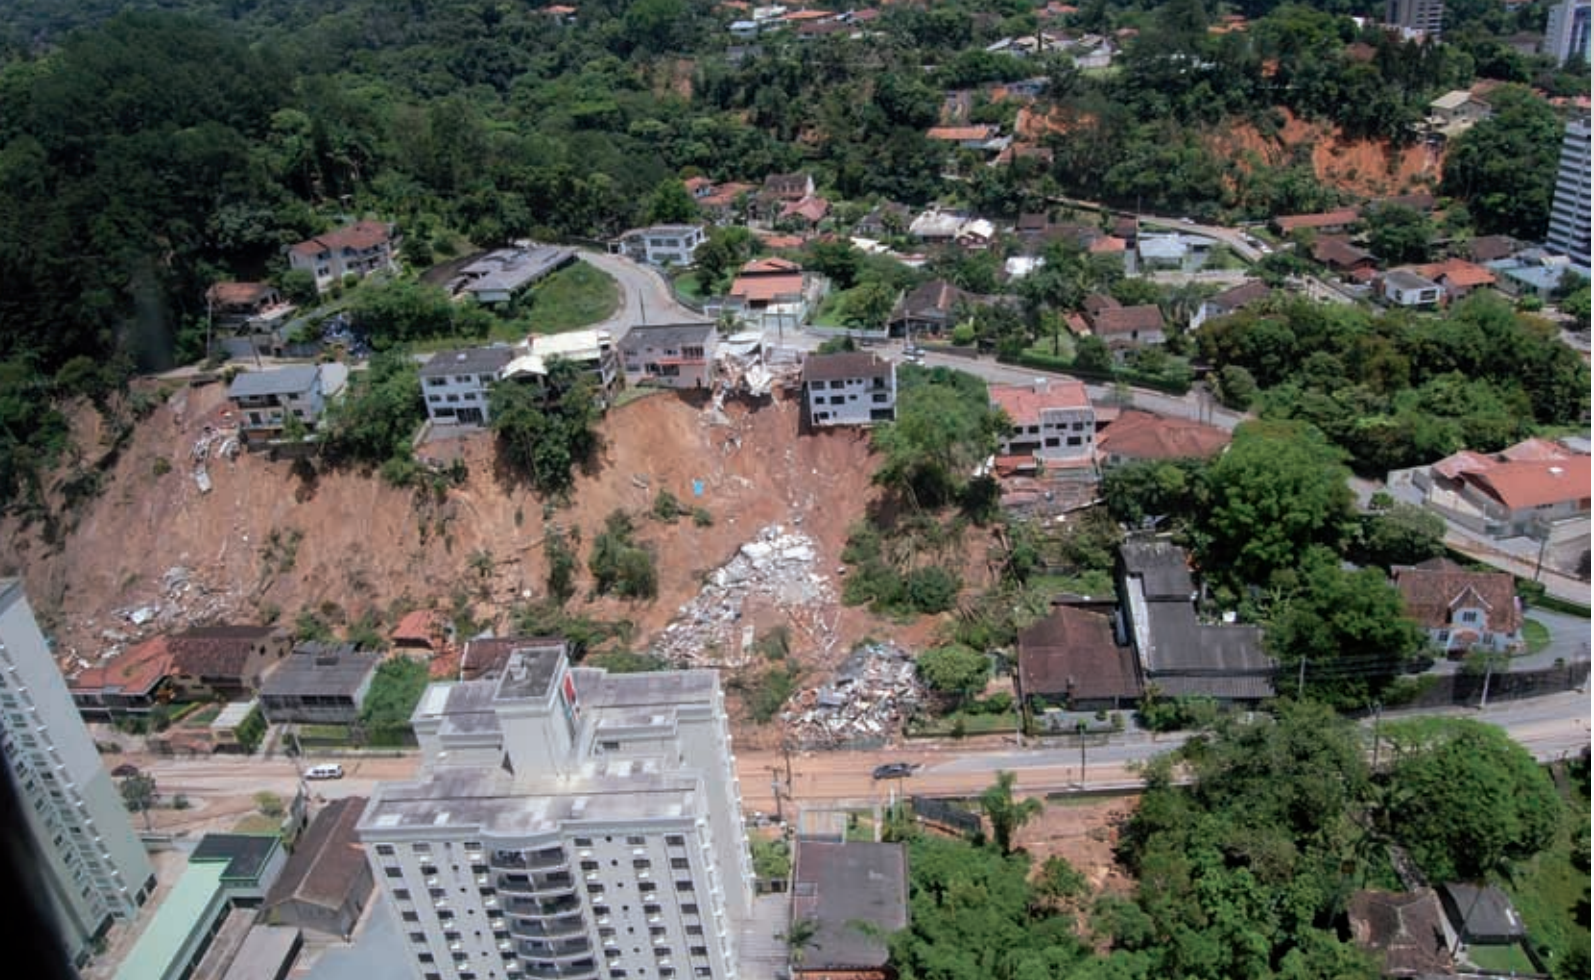
FIGURA 4: Deslizamento em área de risco ocupada (APP de encosta com mais de 45°) em Blumenau-SC. Observa-se a associação de ocupação de encosta com alta declividade e cortes feitos para construção de estradas e moradias. (Divulgação/Foto: Fabio Fáraço – 30.11.2008)

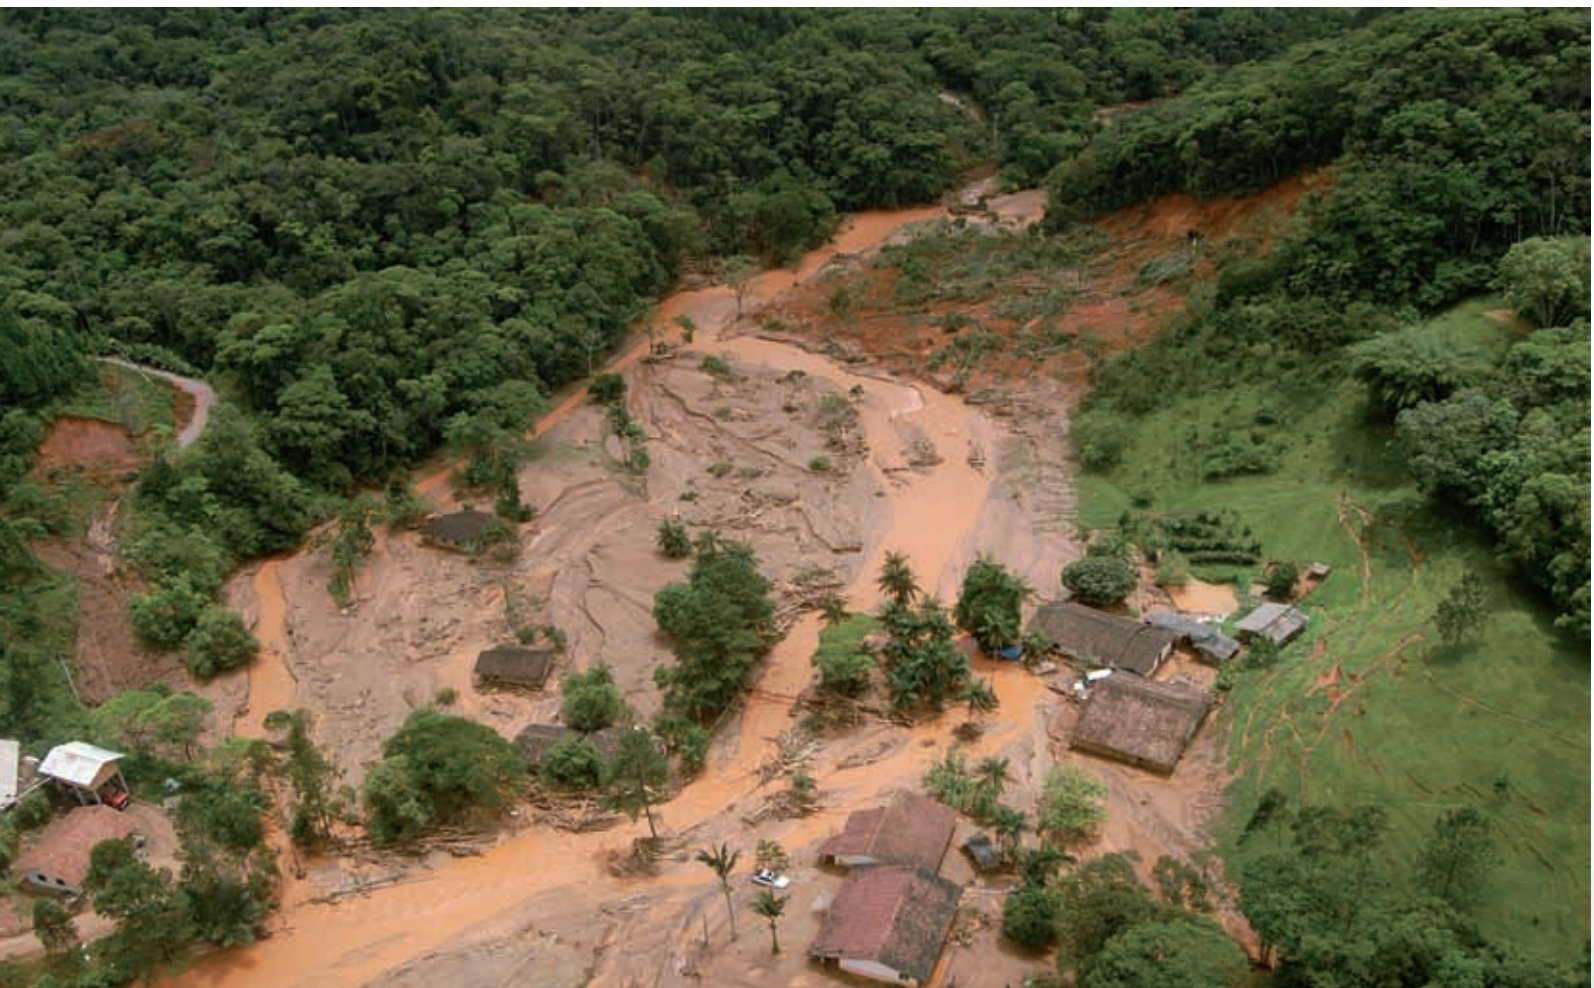
FIGURA 5: Casas e outras edificações construídas em APP de margem de curso d'água, atingidas por corrida de lama na região do Morro do Baú em Ilhota-SC. (Divulgação/Foto: Fabio Fáraço – 30.11.2008)

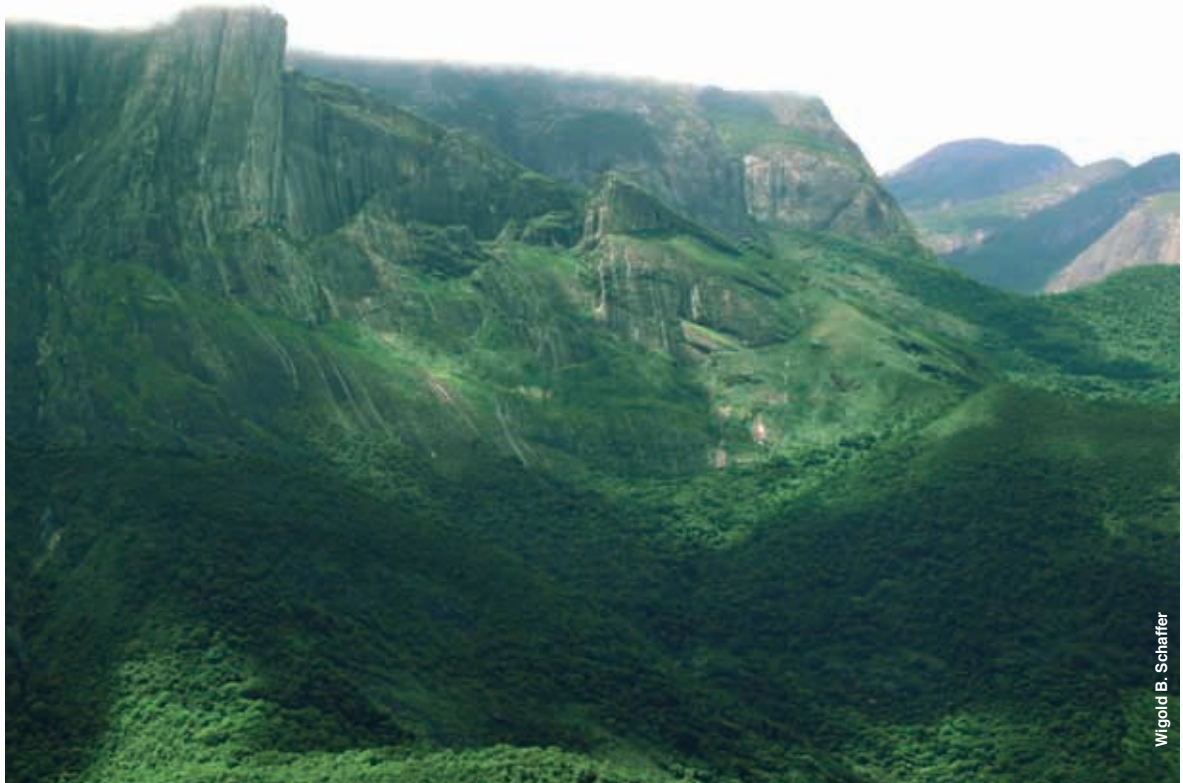
FIGURA 6: Vista das montanhas da região serrana do Rio de Janeiro. Observa-se, pela forma das rochas e do relevo, que historicamente ocorrem escorregamentos e rolamento de rochas. (Foto aérea - 26.01.2011)

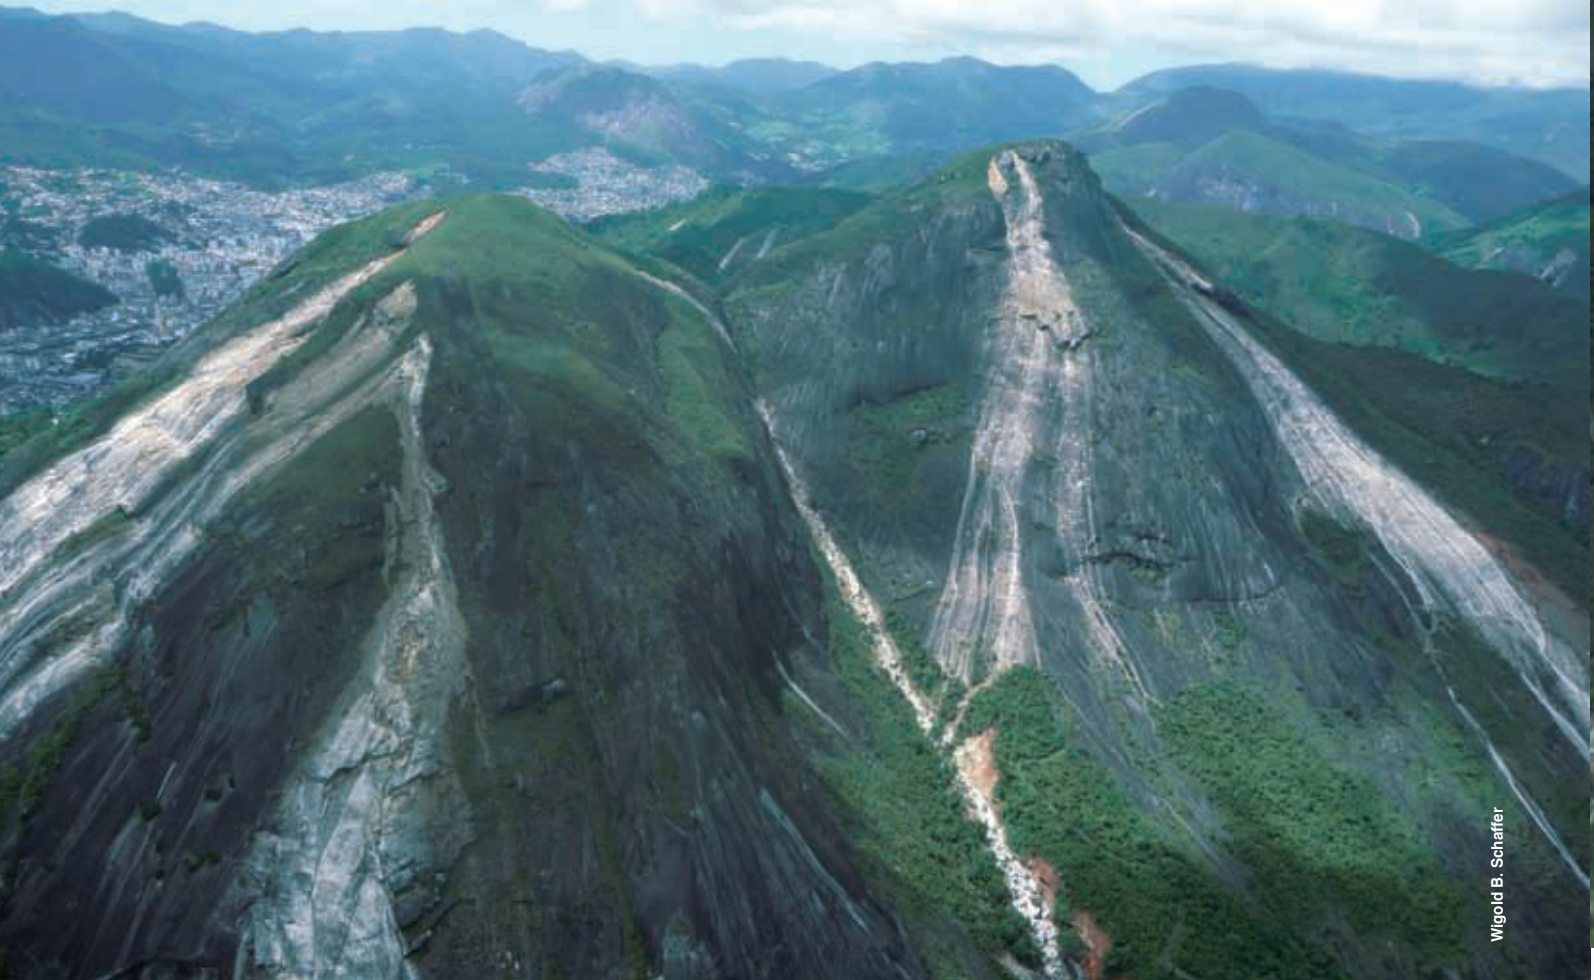
FIGURA 7: Detalhe de topo de montanha em Nova Friburgo, evidenciando risco natural de deslizamentos de terra e rolamento de rochas. (Foto aérea - 26.01.2011)

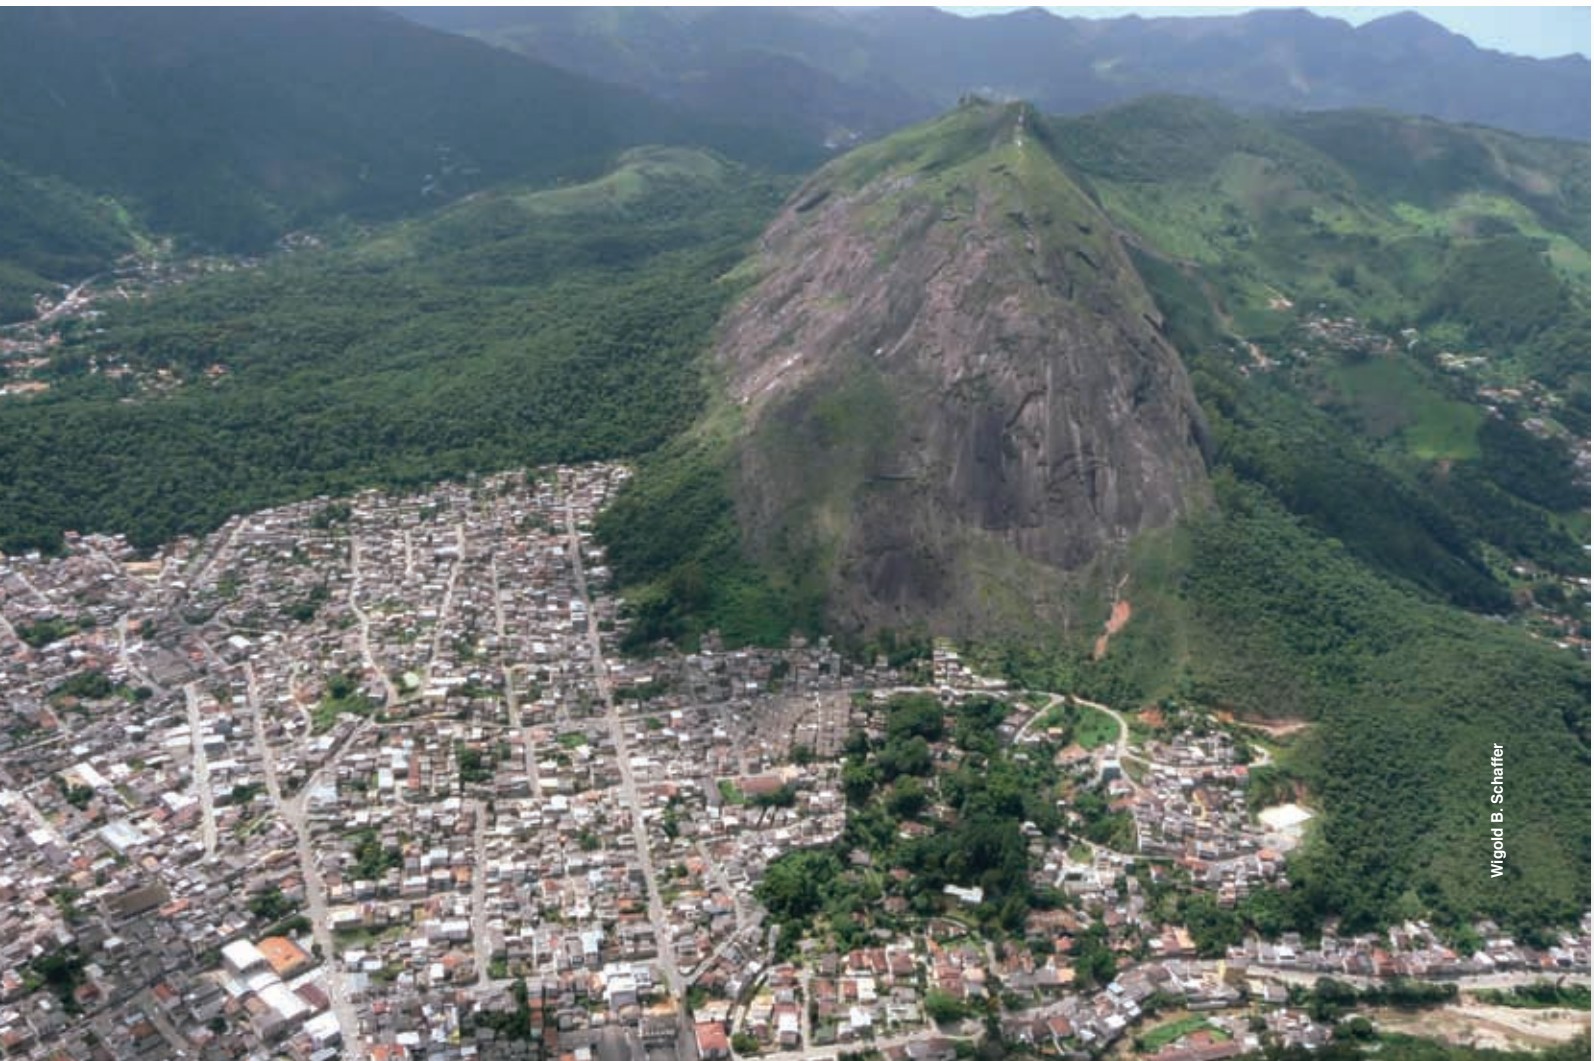
FIGURA 8: Nova Friburgo. A foto mostra topo de morro com afloramento do granito e ocupação de parte da área próxima ao sopé da montanha, considerada área de risco. (Foto aérea - 26.1.2011)

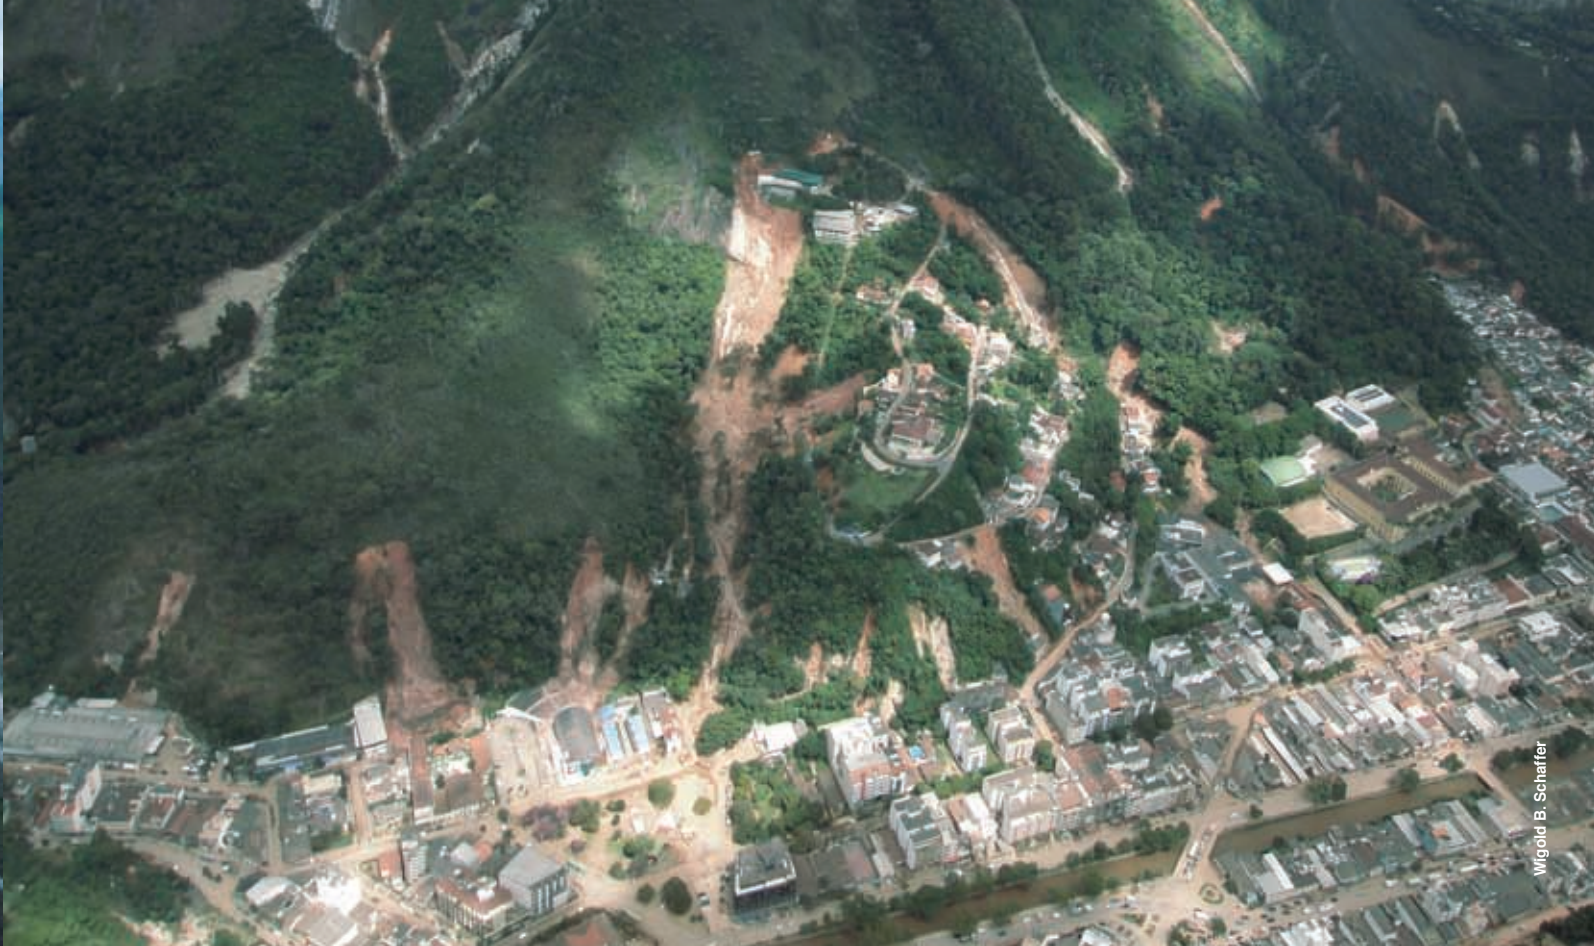
FIGURA 9: A foto mostra que não apenas as ocupações situadas nas encostas, mas também aquelas situadas ao sopé de morros ou montanhas com encostas de alta declividade correm o risco de serem atingidas pelos deslizamentos e rolamento de rochas. (Foto aérea - 26.01.2011)

A constatação de que áreas situadas ao sopé de morros ou montanhas com encostas de alta declividade são atingidas por deslizamentos, corrobora o disposto nos arts. 3º e 14 do Código Florestal de que o Poder Público (Federal, Estadual ou Municipal) deve prescrever outras normas protetoras além daquelas já preconizadas nos arts. 2º (APPs) e 10 (áreas com inclinação entre 25 e 45 graus), as quais não deveriam ser ocupadas por edificações ou por atividades agropecuárias.

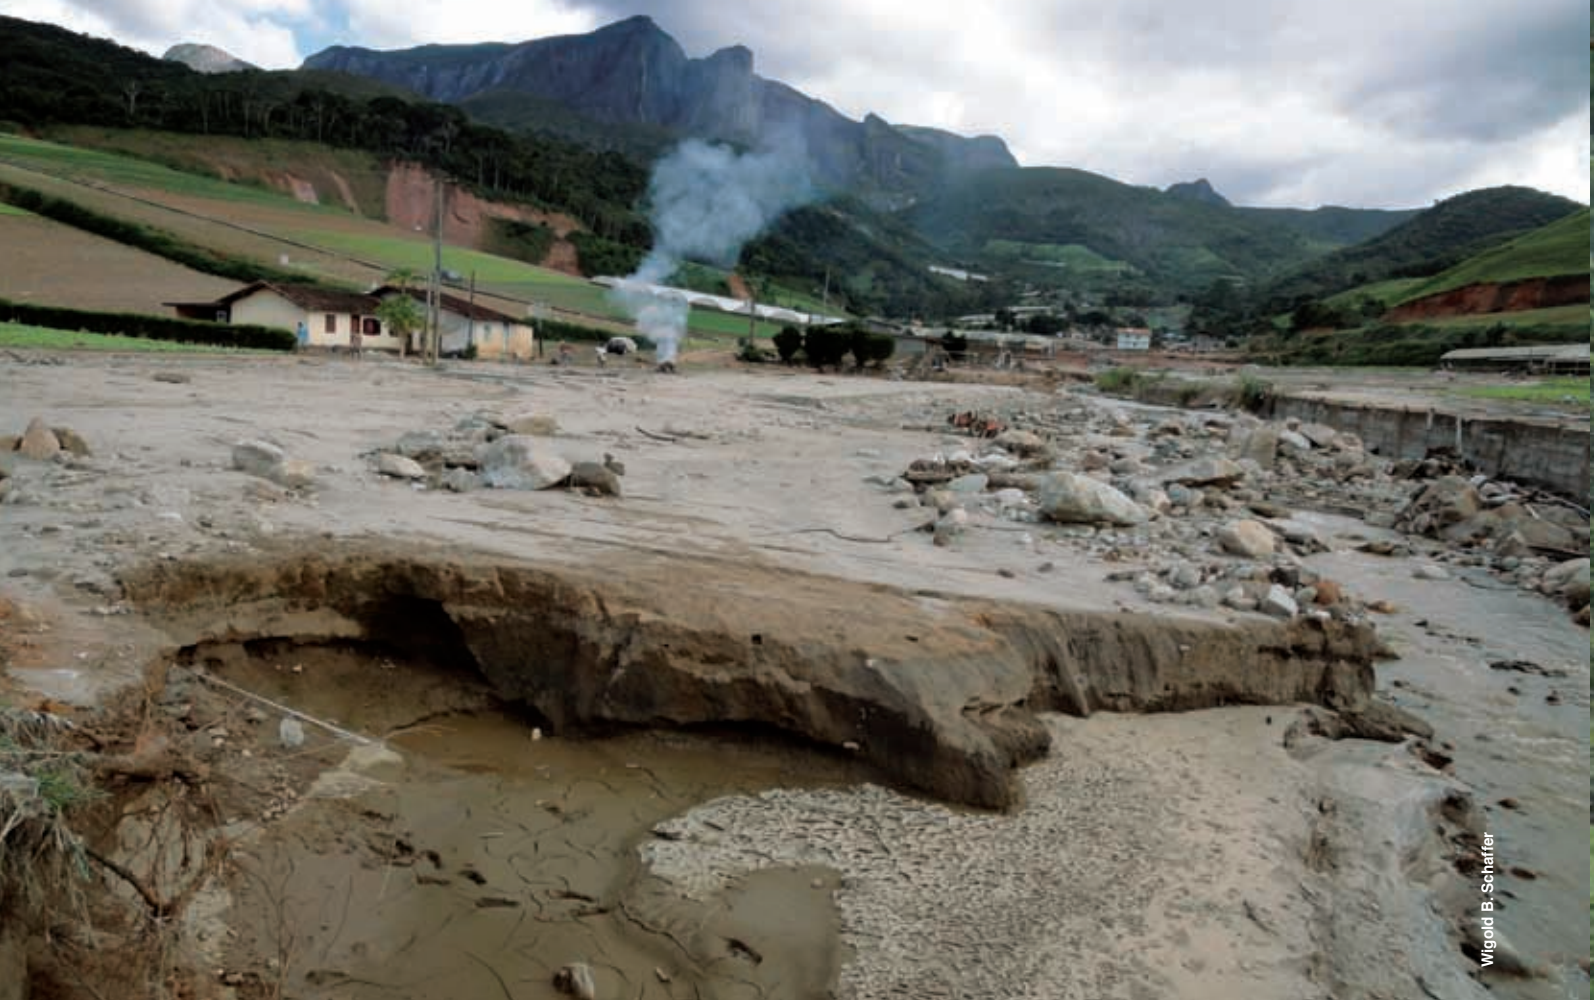
FIGURA 10: Área rural de Bonsucesso em Teresópolis-RJ. A foto mostra a erosão das margens e a perda do solo na área de APP ocupada por agricultura. O solo perdido contribui com o assoreamento dos rios e potencializa os efeitos das enchentes a jusante. (Foto - 24.01.2011)

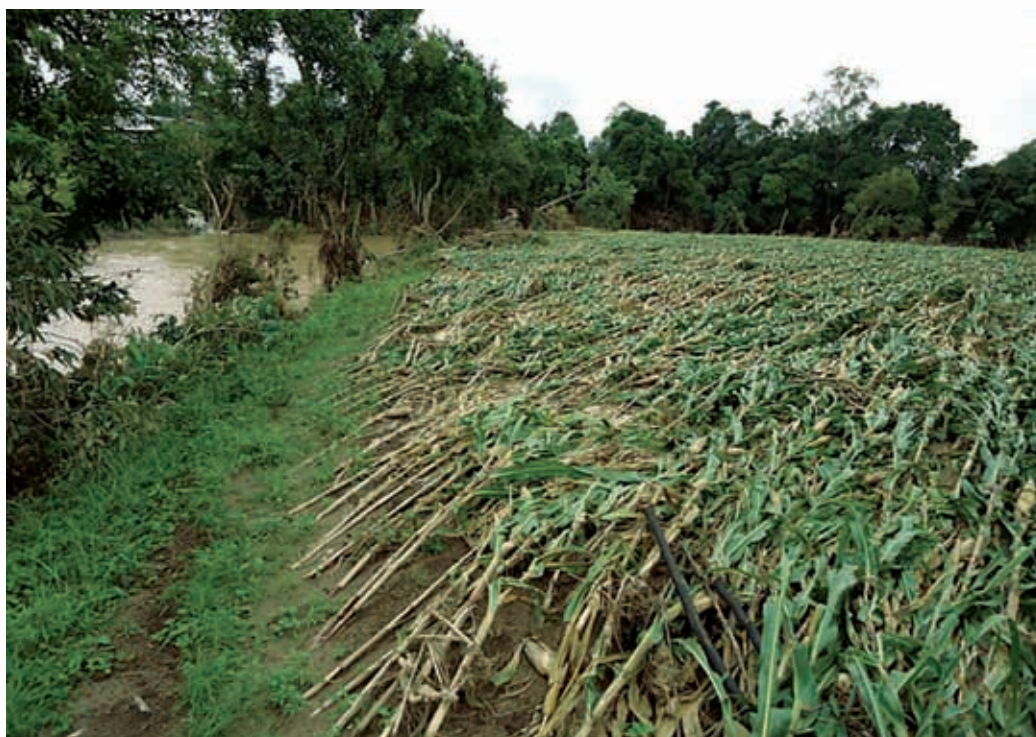
FIGURA 11: A foto mostra destruição de lavoura de milho plantada em APP de margem de curso d'água em Mirim Doce-SC. Evidencia-se mais uma vez o prejuízo econômico da ocupação irregular de APP. (Divulgação/Foto: Edinho P. Schaffer - 22.02.2011)

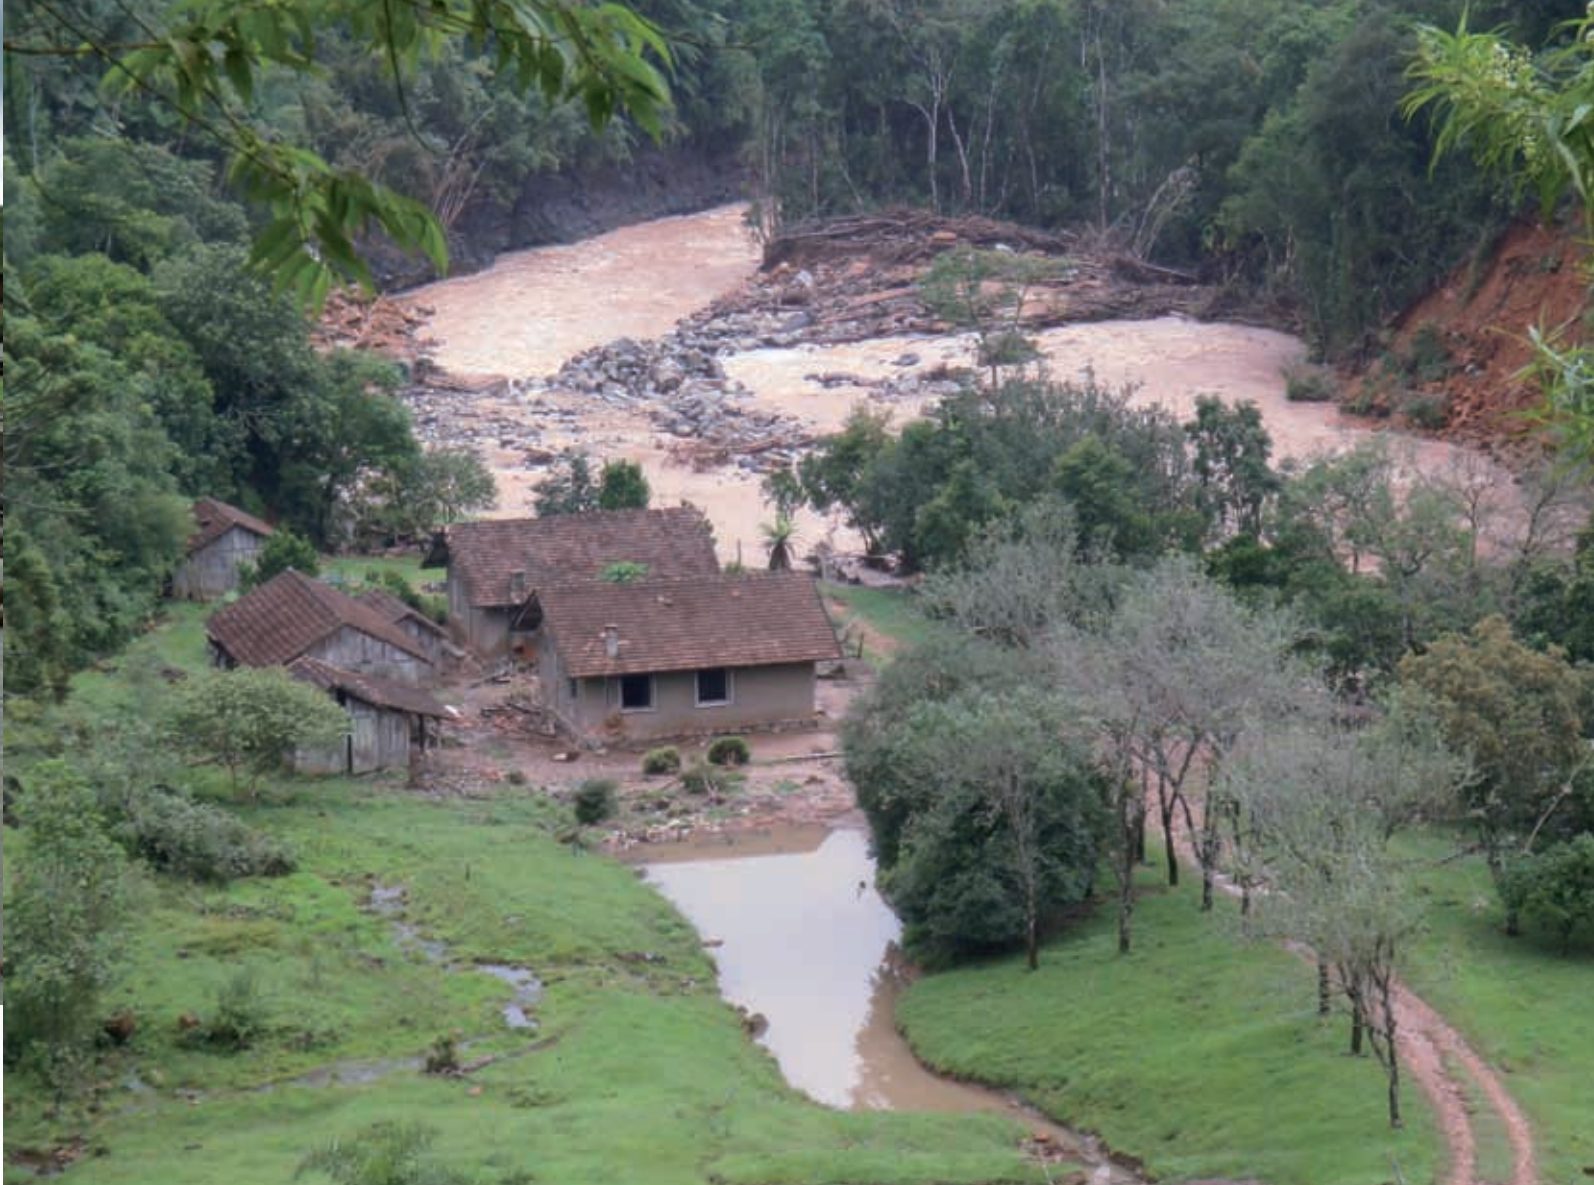
FIGURA 12: Casas e outras edificações construídas em APP de margem de cursos d'água, atingidas por enchente em Mirim Doce-SC. Em todas as tragédias o cenário é semelhante e mostra que as áreas mais severamente atingidas são aquelas consideradas de preservação permanente pelo Código Florestal. (Divulgação/Foto: Lucia Sevegnani - 22.02.2011)

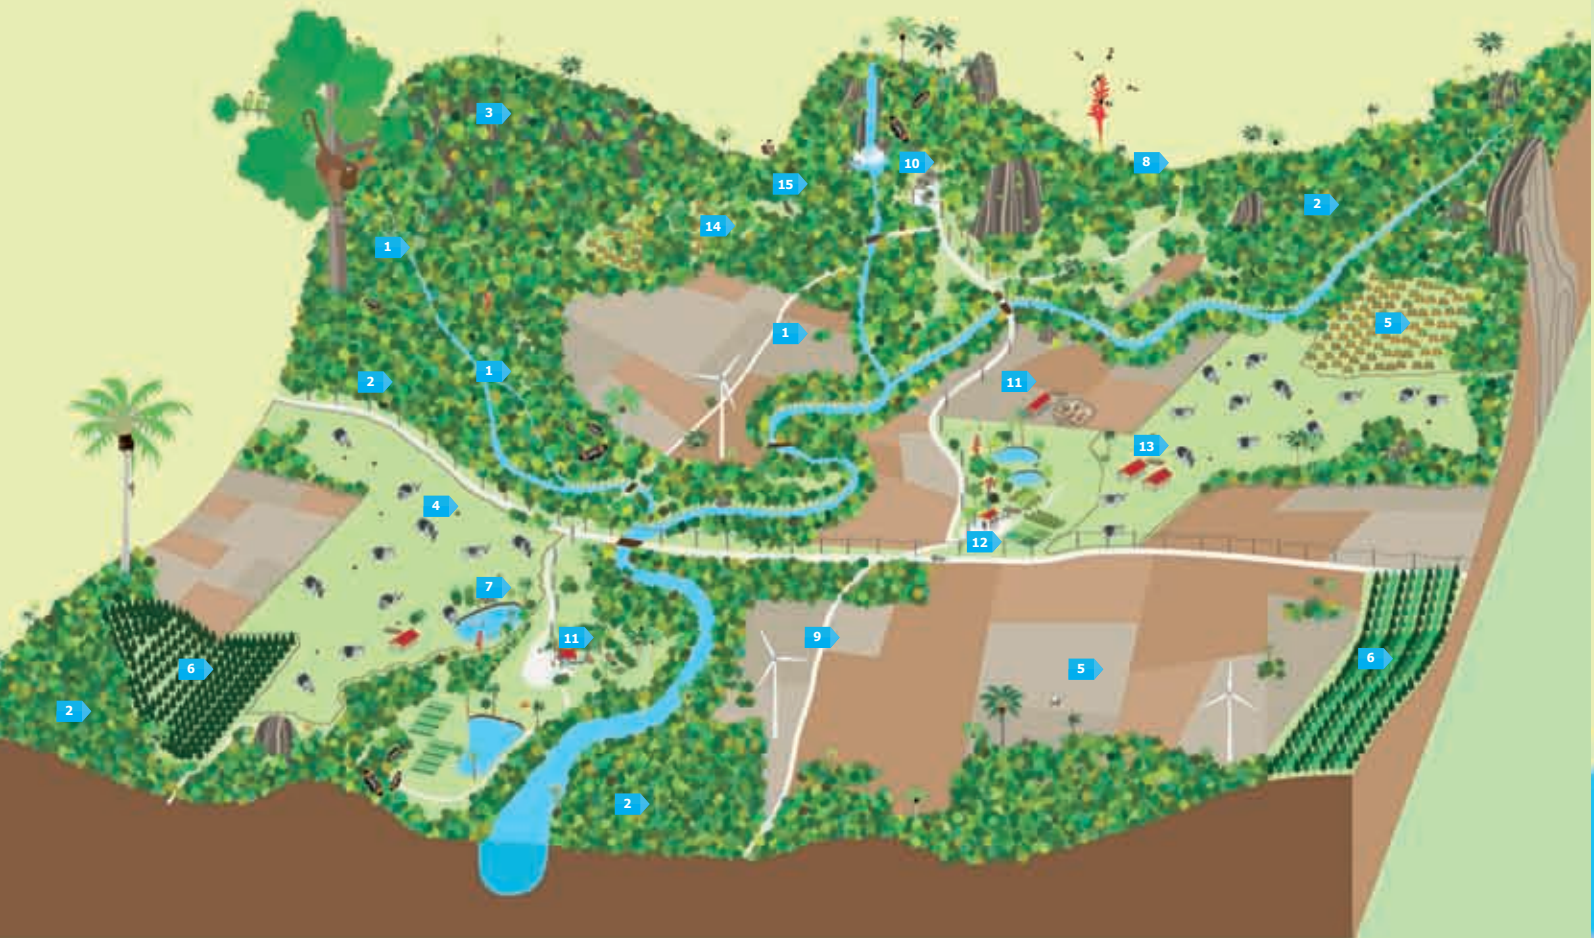
Modelo esquemático¹⁴ demonstrando que nos imóveis rurais é perfeitamente possível desenvolver as atividades agropecuárias, silviculturais, construir a infraestrutura e, ao mesmo tempo, conservar as áreas de APPs e Reserva Legal, bastando para isso planejar adequadamente tais atividades.

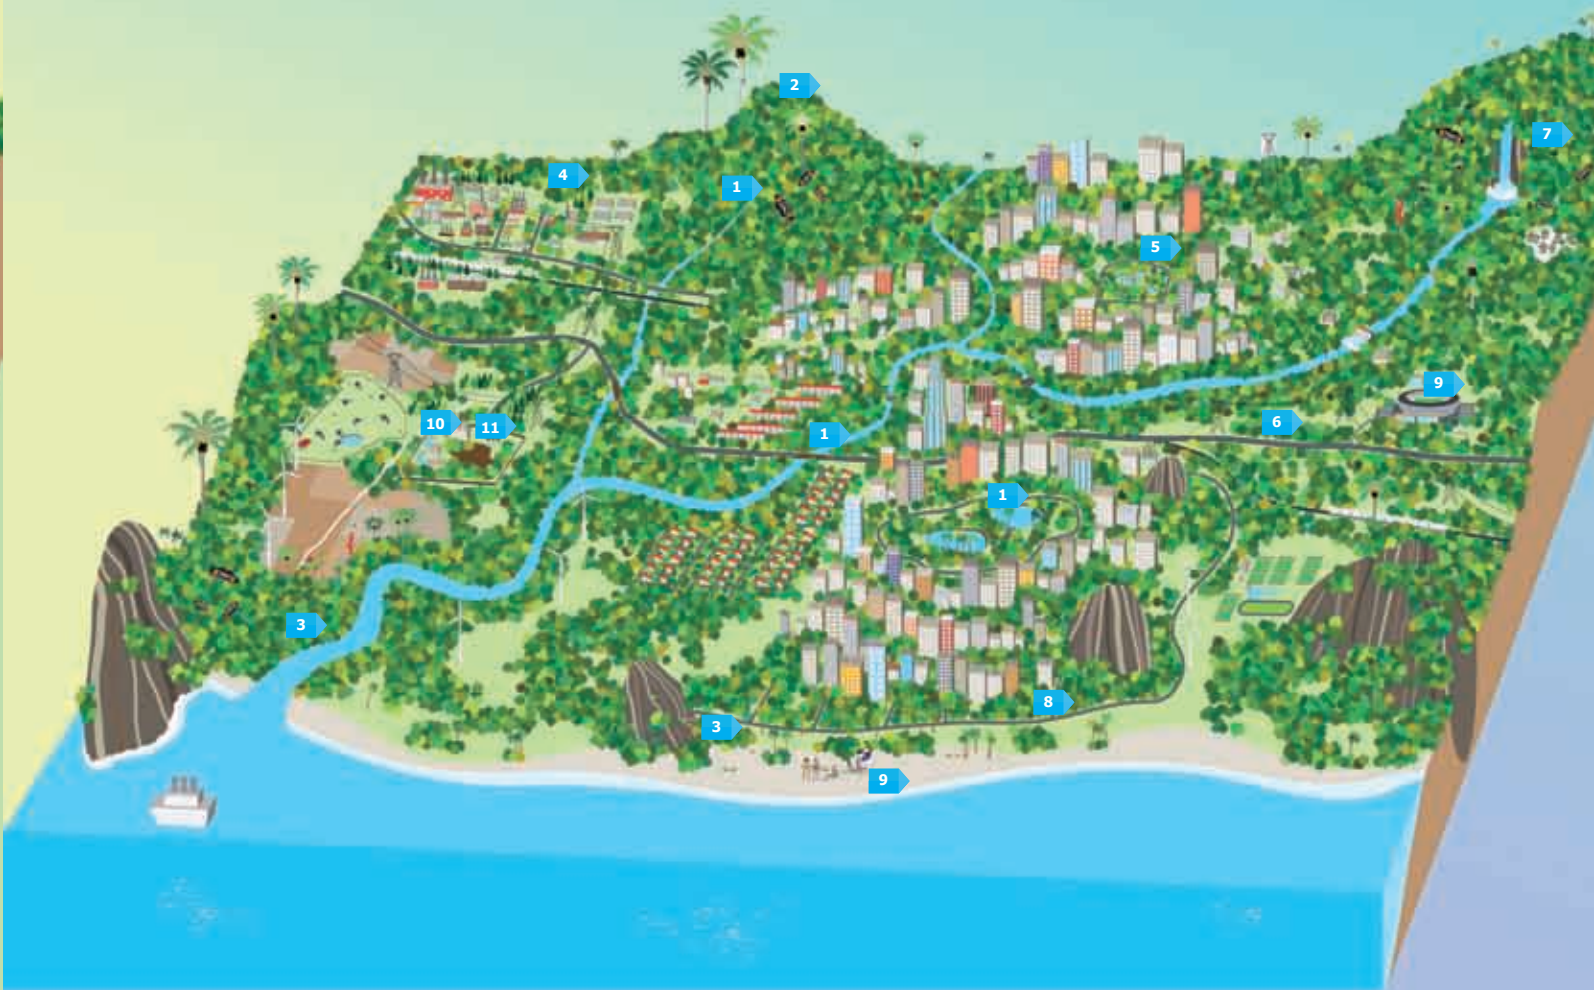
Modelo esquemático¹⁵ demonstrando a forma adequada e legal de ocupar os espaços nas cidades e áreas urbanas, conservando as áreas de APPs e as áreas sujeitas a riscos de enchentes e deslizamentos de terra e rochas.

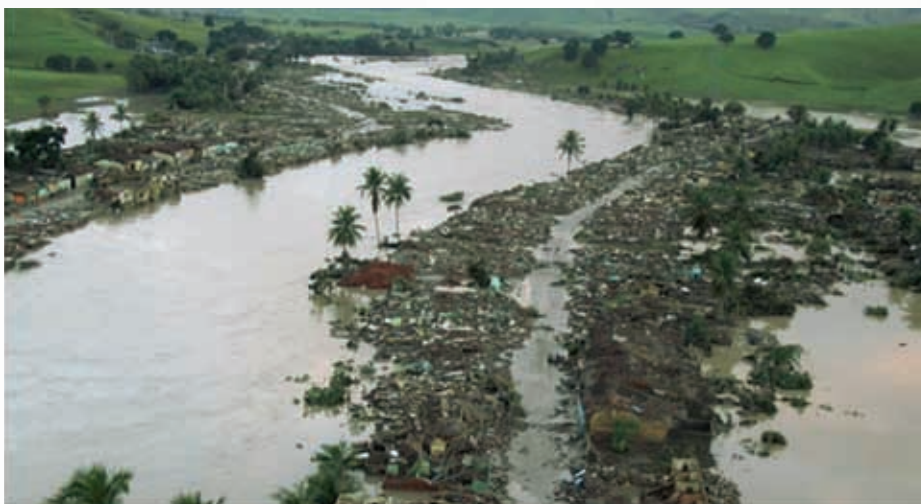
FIGURA 13: União dos Palmares, a 80 km de Maceió-AL. A foto mostra que a área mais duramente afetada é a faixa de APP (50 m em cada lado do rio). (Divulgação/Foto: Thiago Sampaio/Agência Alagoas)¹⁸

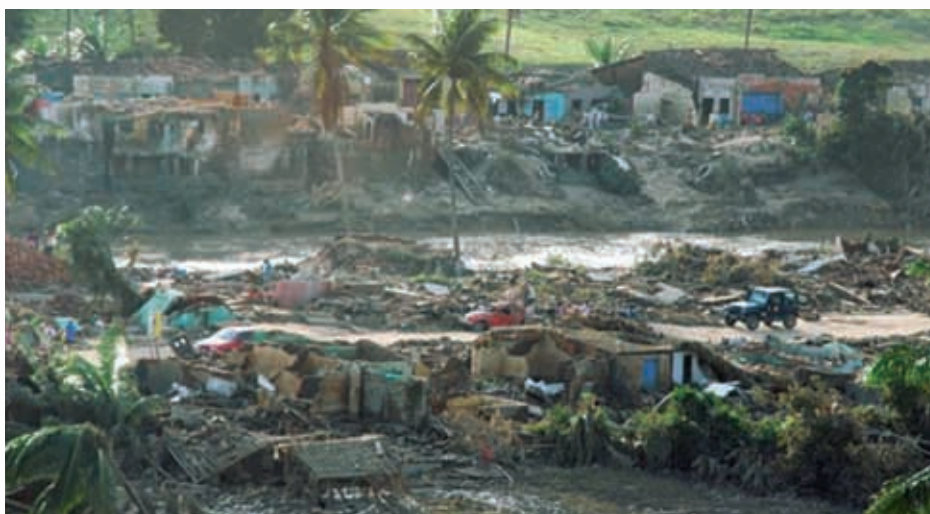
FIGURA 14: Município de União dos Palmares-AL. Destruição de edificações em APP às margens do rio com prejuízos econômicos elevados. (Divulgação/Foto: Beto Macário/UOL)¹⁹
