Áreas de Preservação Permanente e Unidades de Conservação X Áreas de Risco

Relatório de Inspeção da área atingida pela tragédia das chuvas
na Região Serrana do Rio de Janeiro

Relatório de Inspeção da área atingida pela tragédia das chuvas na Região Serrana do Rio de Janeiro, ocorridas no dia 11 de janeiro de 2011. Os levantamentos de campo que subsidiaram a elaboração deste relatório foram realizados no período de 24 a 26 de janeiro de 2011, duas semanas após a tragédia. A realização dos levantamentos de campo contou com o apoio logístico do Instituto Chico Mendes de Conservação da Biodiversidade (ICMBio) e do Ministério da Aeronáutica, através do Esquadrão Pelicano sediado em Campo Grande (MS), que cedeu helicóptero para sobrevôo da área atingida.

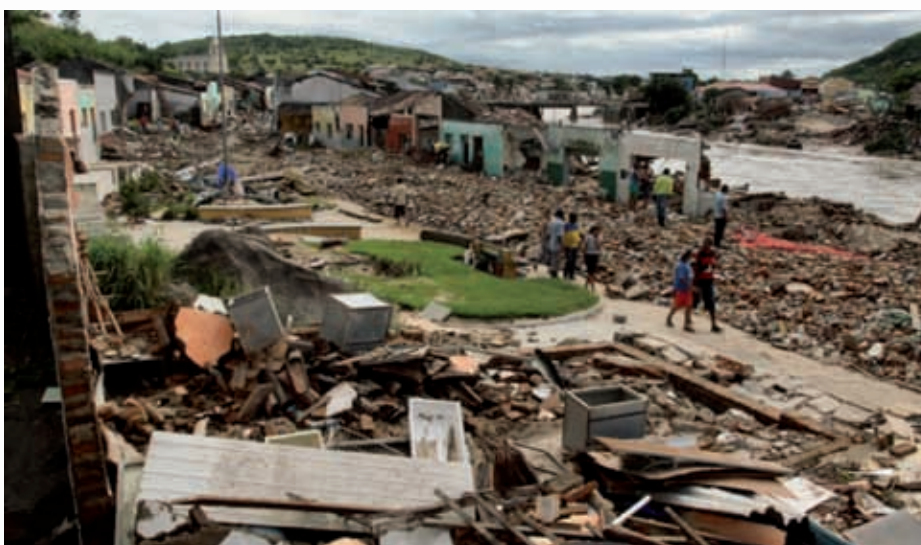
FIGURA 15: Cidade de Quebrangulo-AL. A foto mostra a destruição de edificações e infraestrutura urbana na faixa marginal do rio (APP). (Divulgação/Foto: Futura Press)²⁰

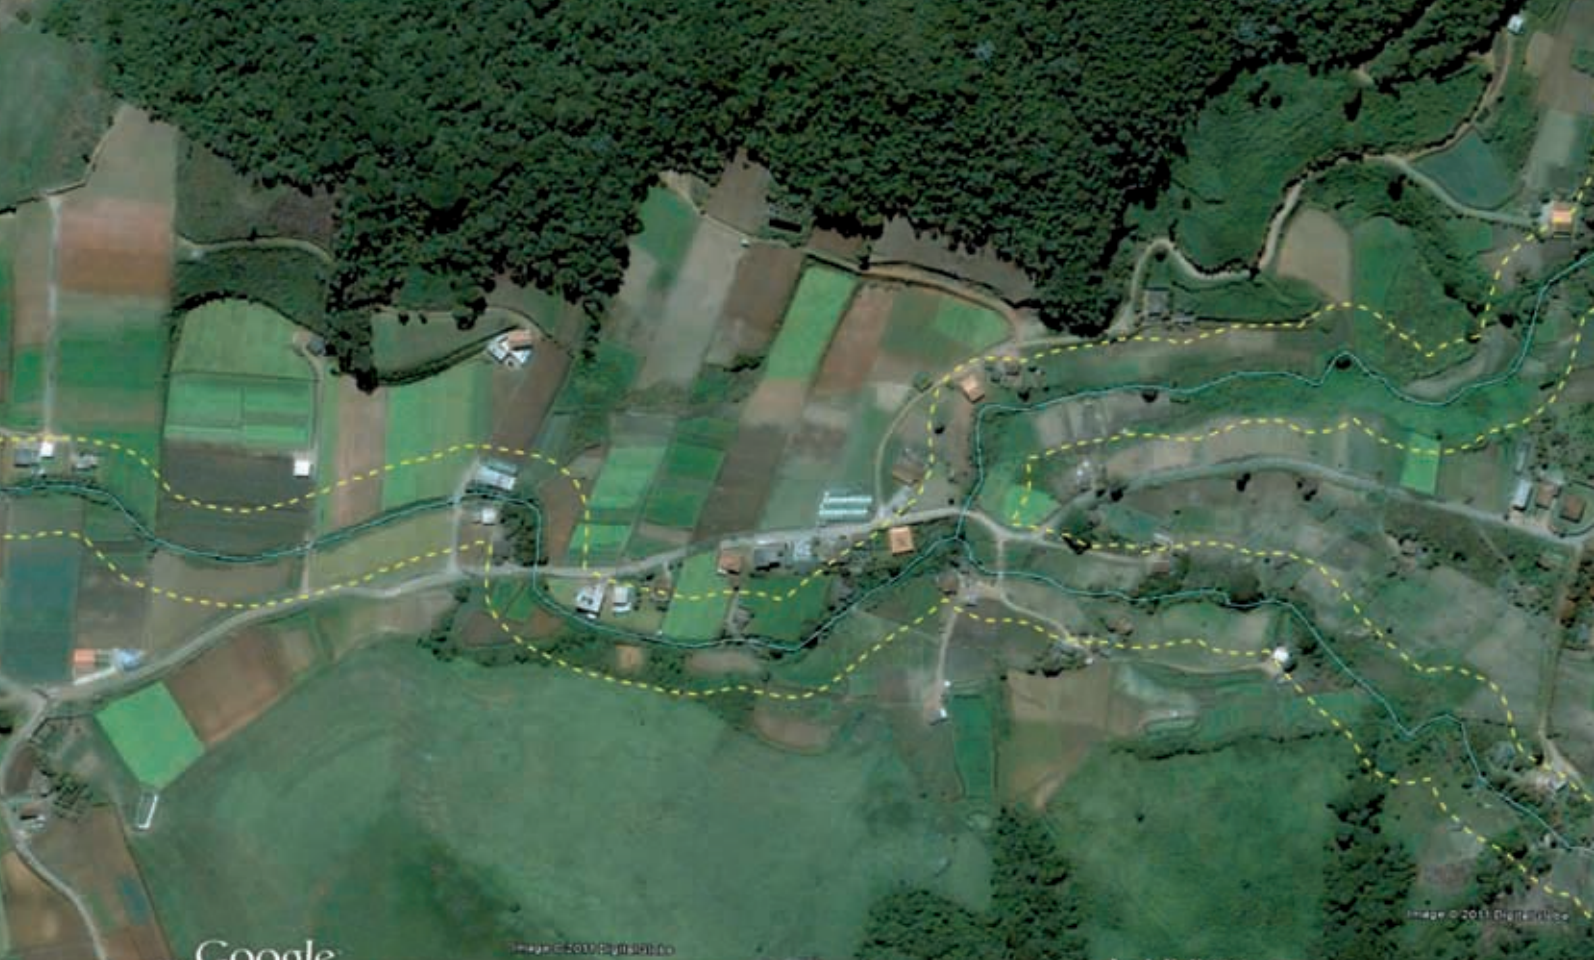
FIGURA 16: Localidade de Bonsucesso em Teresópolis-RJ. Área rural com ocupação de APPs de margem de cursos d'água (delimitadas pela linha amarela pontilhada) por atividade agrícola e edificações diversas. (Imagem Google Earth - 13.03.2004)

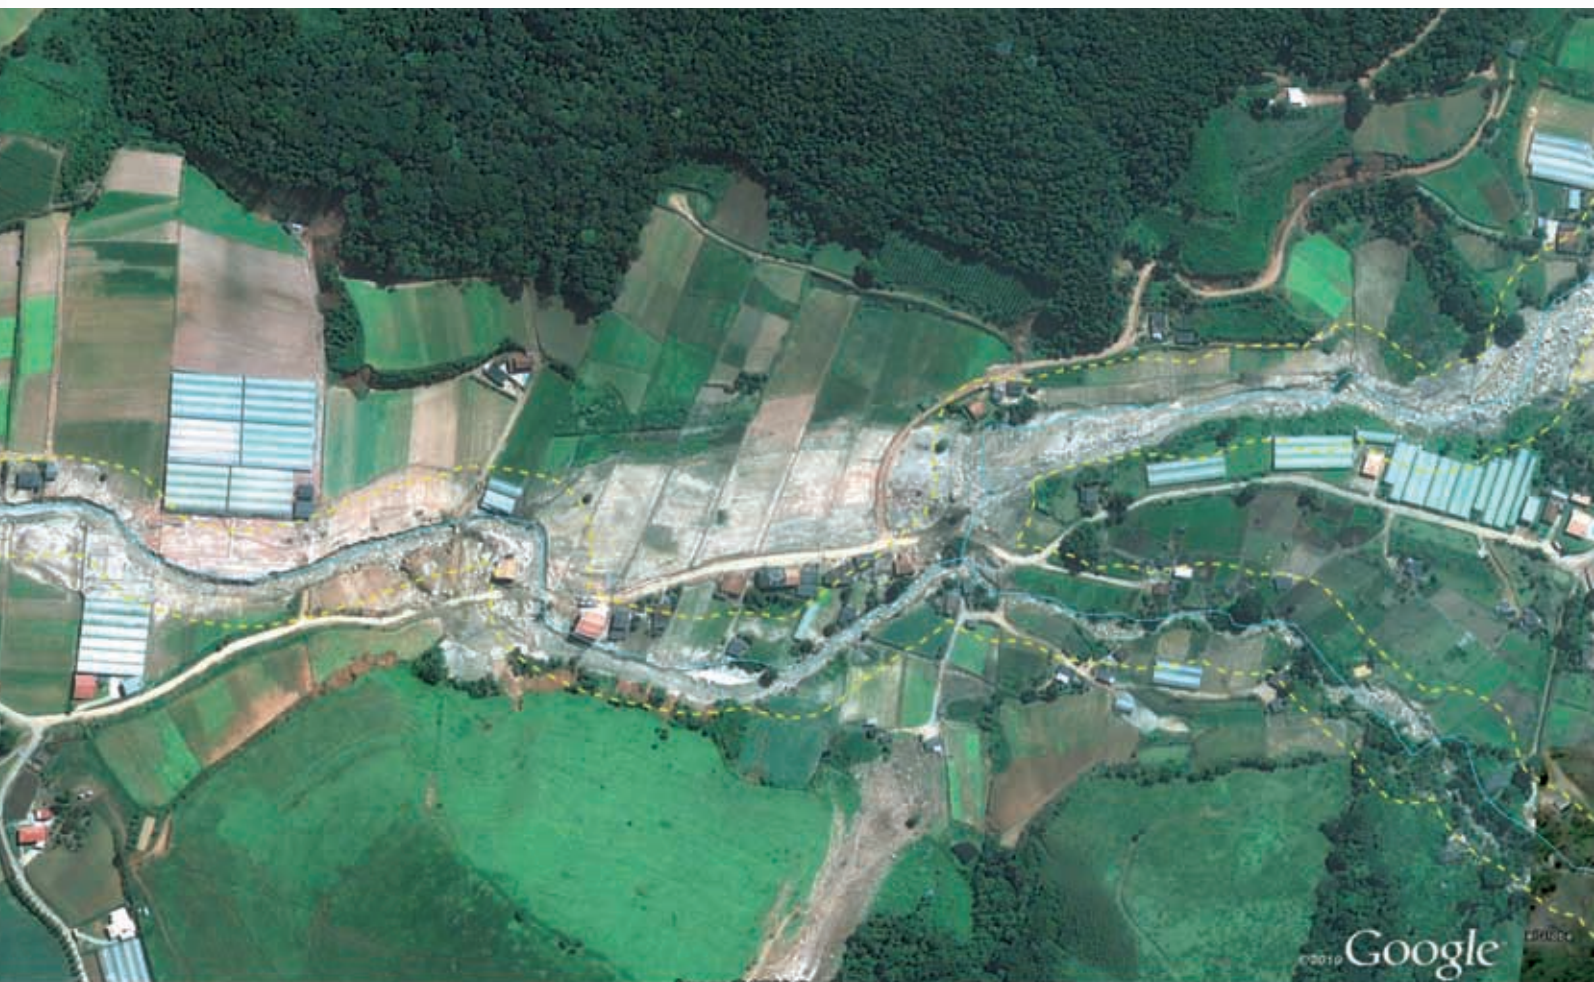
FIGURA 17: Localidade de Bonsucesso em Teresópolis-RJ, mesma área da figura 16. A imagem mostra que as áreas mais severamente atingidas são aquelas situadas às margens dos cursos d'água, com grandes danos às construções, perda das lavouras e intensa erosão do solo. (Imagem Google Earth - 20.01.2011)

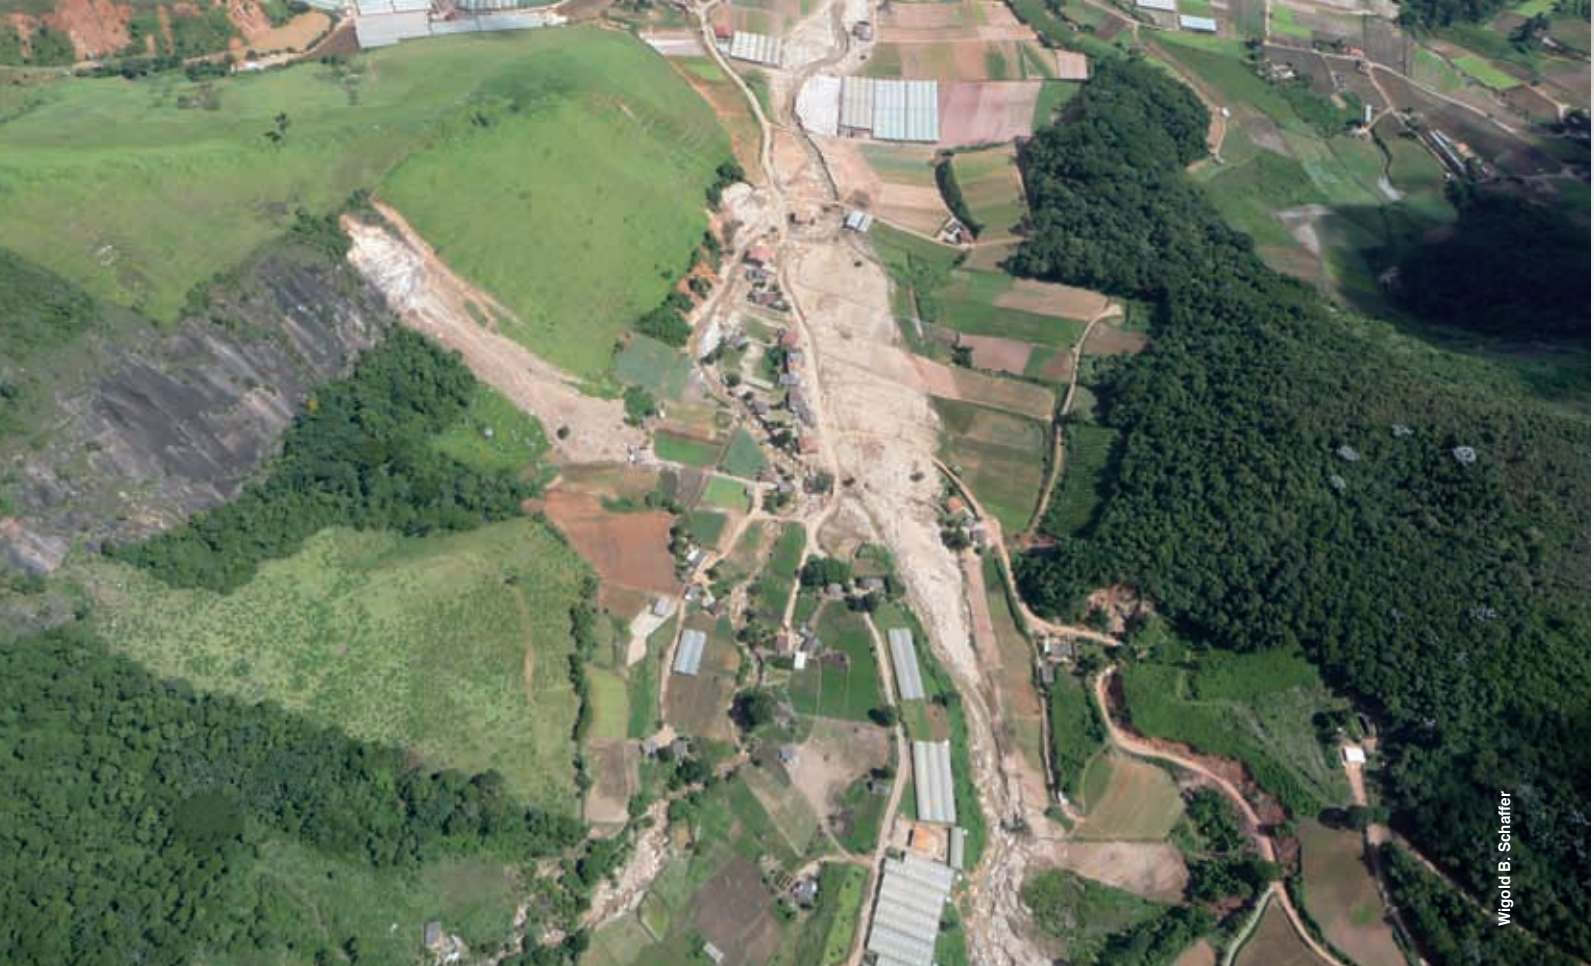
Na **Figura 18**, tem-se uma visão geral do vale mostrando a destruição ao lado do curso d'água. À esquerda da foto são vistos **morros desmatados** usados para pastagem, onde aparecem sulcos e trilhas do gado favorecendo a erosão do solo. Isso demonstra a fragilidade do solo nas encostas com alta declividade e reforça a previsão legal (Código Florestal) de que nas áreas entre 25 e 45° deve ser mantida a cobertura vegetal.

FIGURA 18: Localidade de Bonsucesso em Teresópolis-RJ. Vista geral do vale. À esquerda da foto são vistos morros desmatados usados para pastagem, onde aparecem indícios de erosão (sulcos e trilhas do gado). (Foto aérea - 26.01.2011)

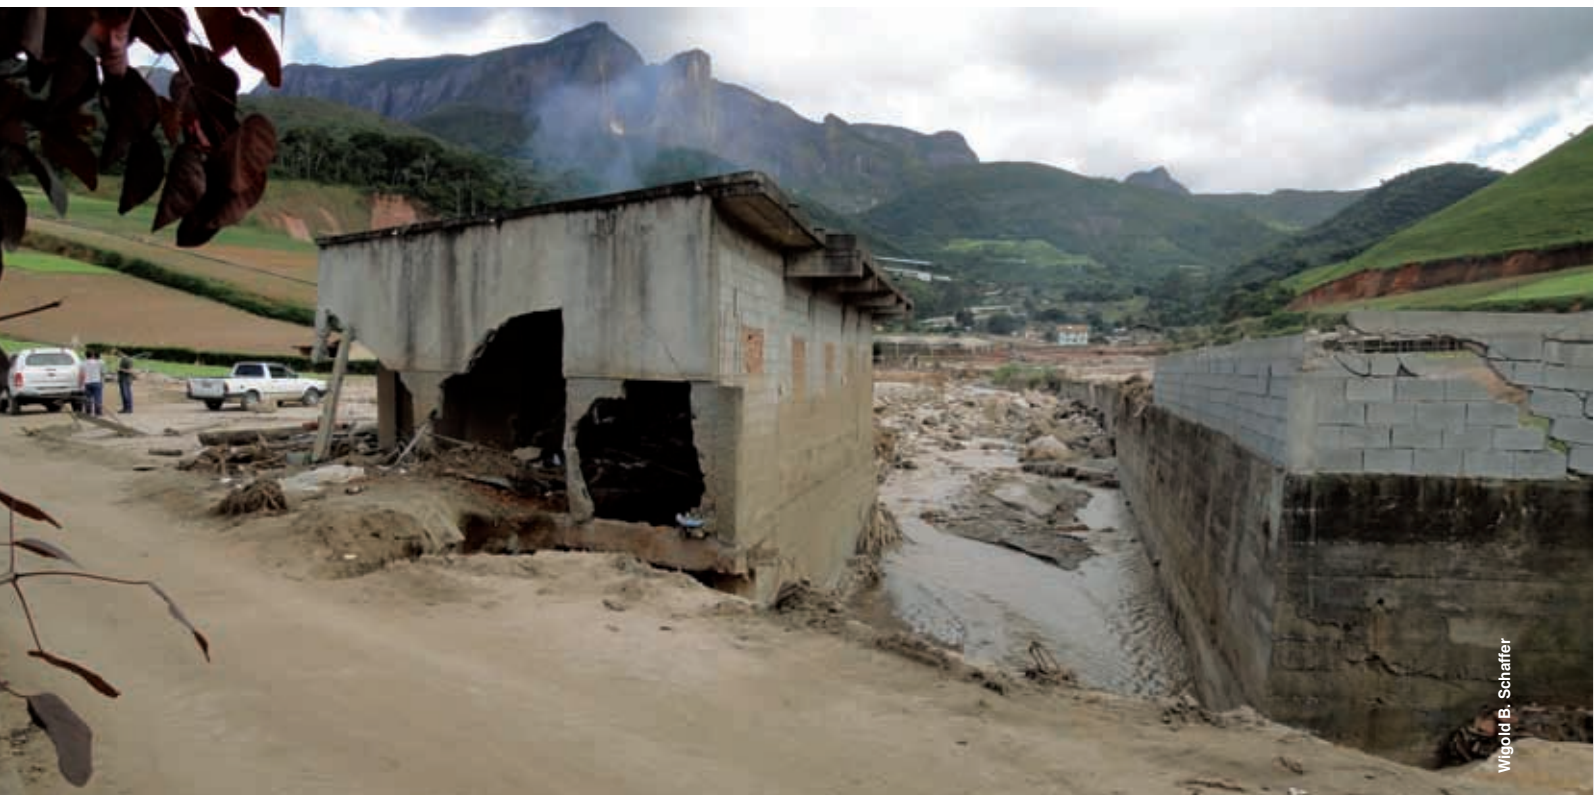
Na **Figura 19**, um detalhe da ponte e do rio. Logo a montante da ponte observa-se as edificações (destruídas), que estavam localizadas em ambas as margens. Vê-se também que o rio era parcialmente canalizado, sendo que as plantações eram realizadas até o muro de canalização. Observa-se ainda, que as pontes geralmente são estreitas (**Figura 19**), fato que as transforma, nos casos de enxurradas, em obstáculo à passagem da água, formando pequenas represas e ampliando a faixa marginal inundada, ou, potencializando a velocidade da água em caso de rompimento (o que não é raro).

FIGURA 19: Localidade de Bonsucesso em Teresópolis-RJ. Na foto aparece em detalhe o tamanho do rio, mostrando sua pequena largura (menos de 5 metros). Além de edificações, logo a montante da ponte, literalmente em cima de ambas as margens, observa-se também que o rio era parcialmente canalizado. (Foto - 24.01.2011)

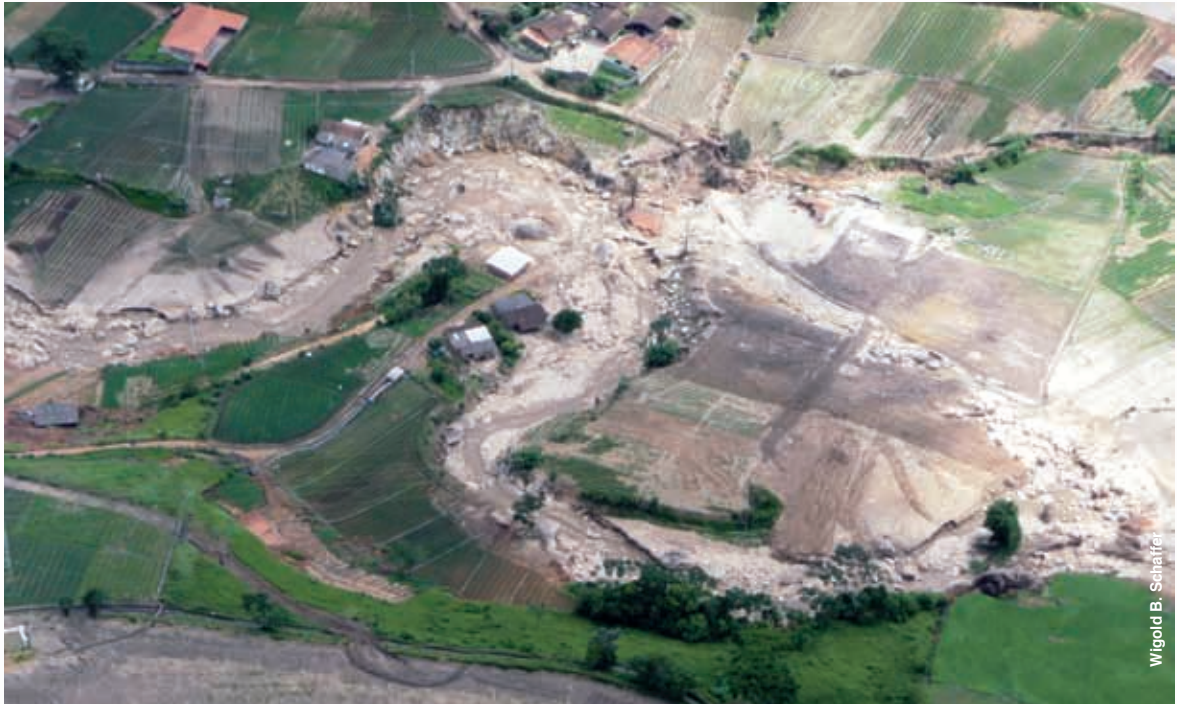
FIGURA 20: Vista da área rural do Alto Vieira, logo a montante da Vila de Vieira, mostrando que mesmo pequenos riachos transbordam, destruindo lavouras e edificações, principalmente dentro da faixa de APP ocupada indevidamente. (Foto aérea - 26.01.2011)

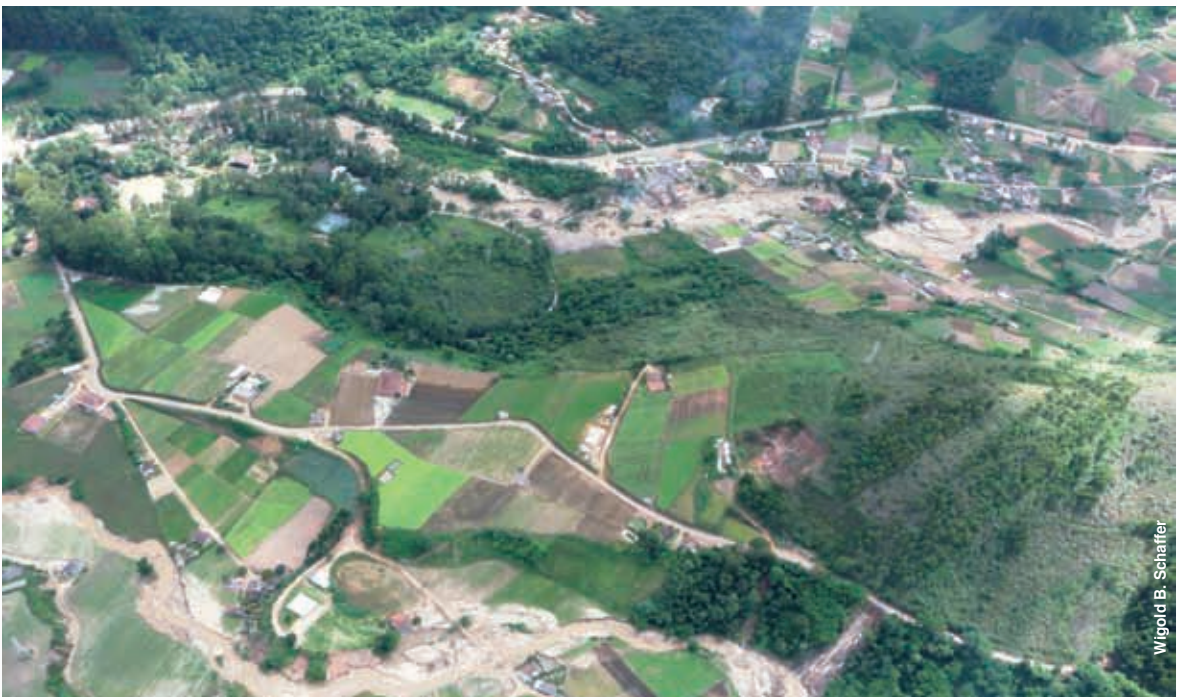
FIGURA 21: Vista da área rural do Alto Vieira, alguns quilômetros a montante da Vila de Vieira mostrando o comprometimento de lavouras, destruição de edificações, erosão e desestabilização das margens do rio. (Foto aérea - 26.01.2011)

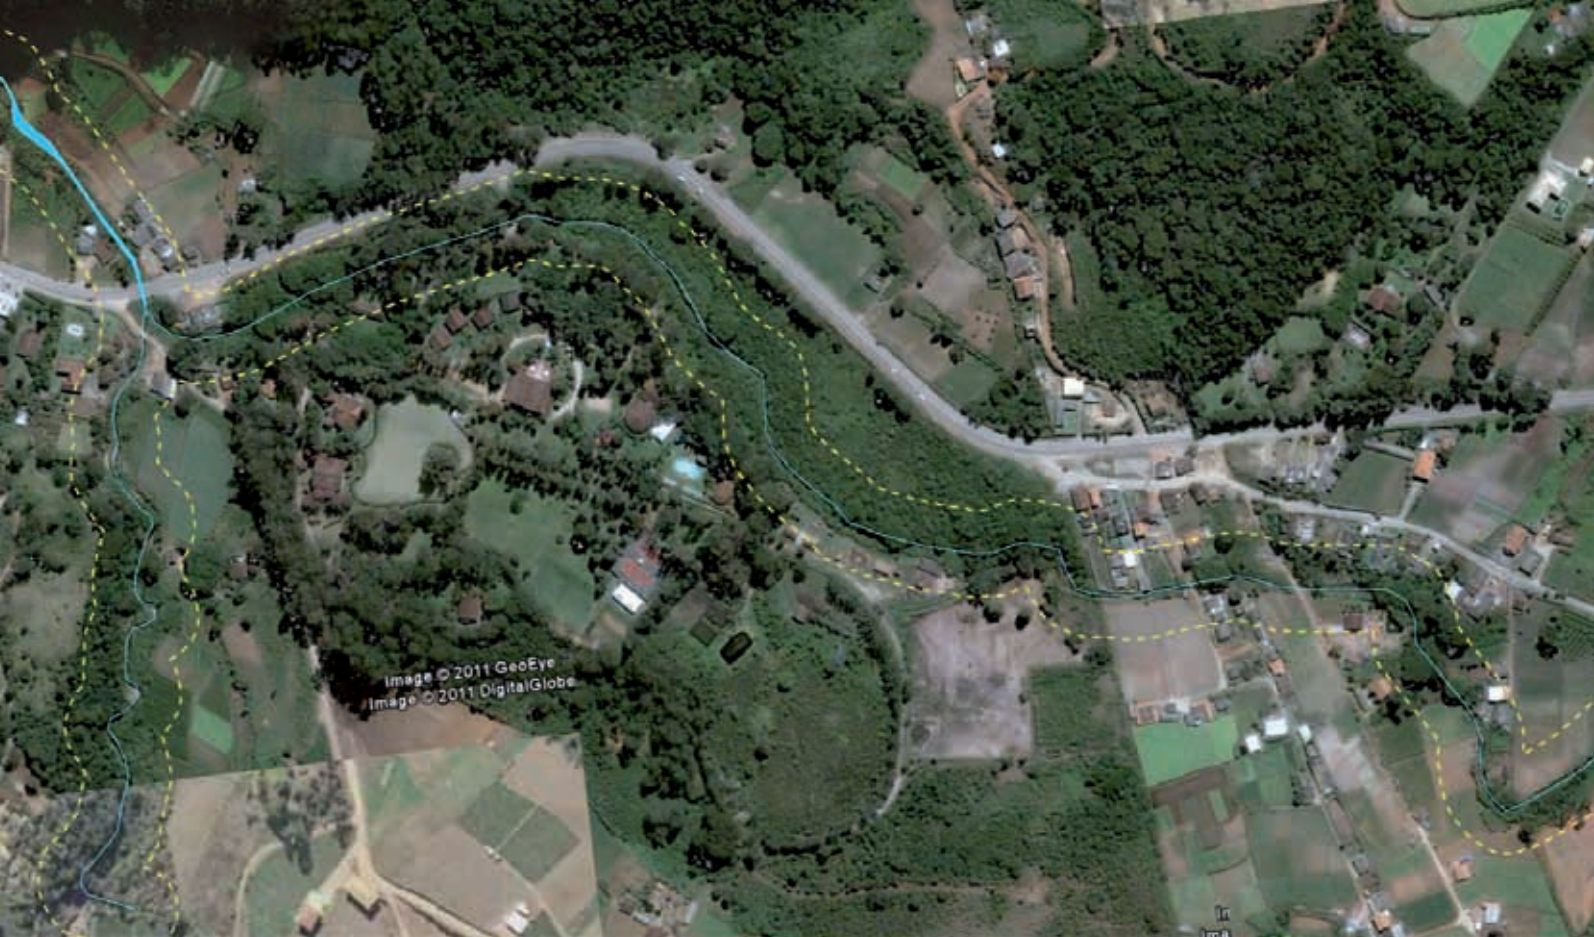
FIGURA 22: Vista da Vila de Vieira às margens do rio, e a ocupação do fundo de vale e das margens dos cursos d'água com edificações e plantações agrícolas. (Imagem Google Earth - 20.04.2010)

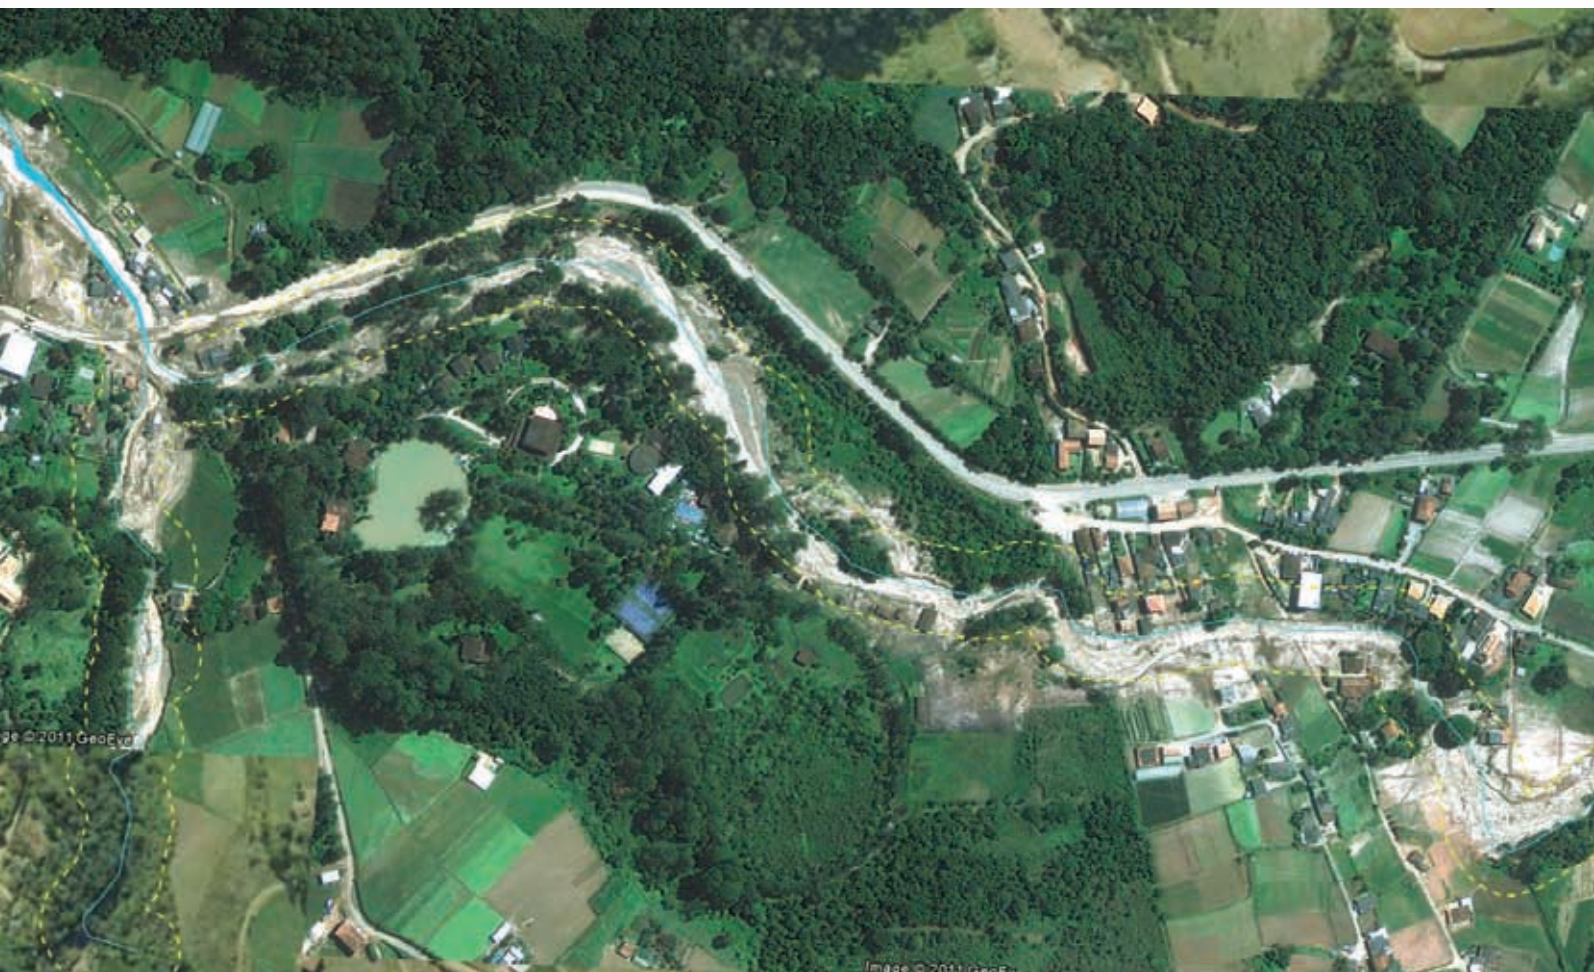
FIGURA 23: Vista da Vila de Vieira, mesma área da figura 22, mostrando a inundação e corrida de lama que afetou o fundo do vale ocupado com habitações e agricultura. Observa-se que a faixa de APP (delimitada por linha amarela pontilhada) foi severamente atingida. (Imagem Google Earth - 20.01.2011)

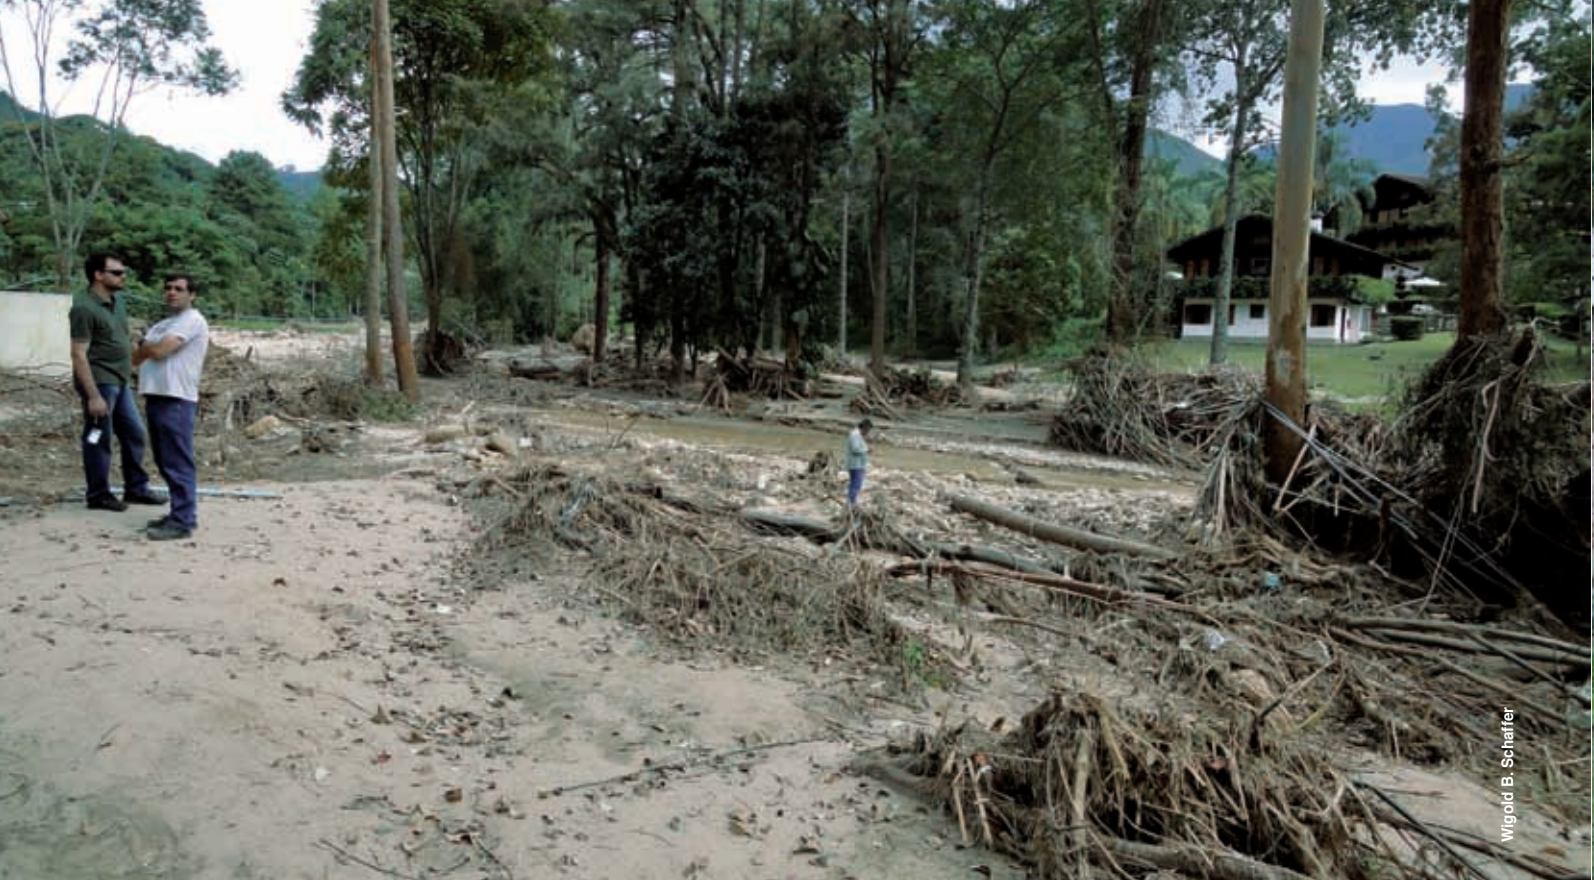
FIGURA 24: Vista da frente do Hotel St. Moritz, logo a montante da Vila de Vieira. O rio transbordou e deixou resíduos e entulhos acumulados, mas não afetou as edificações construídas fora da faixa de APP. (Foto - 24.01.2011)

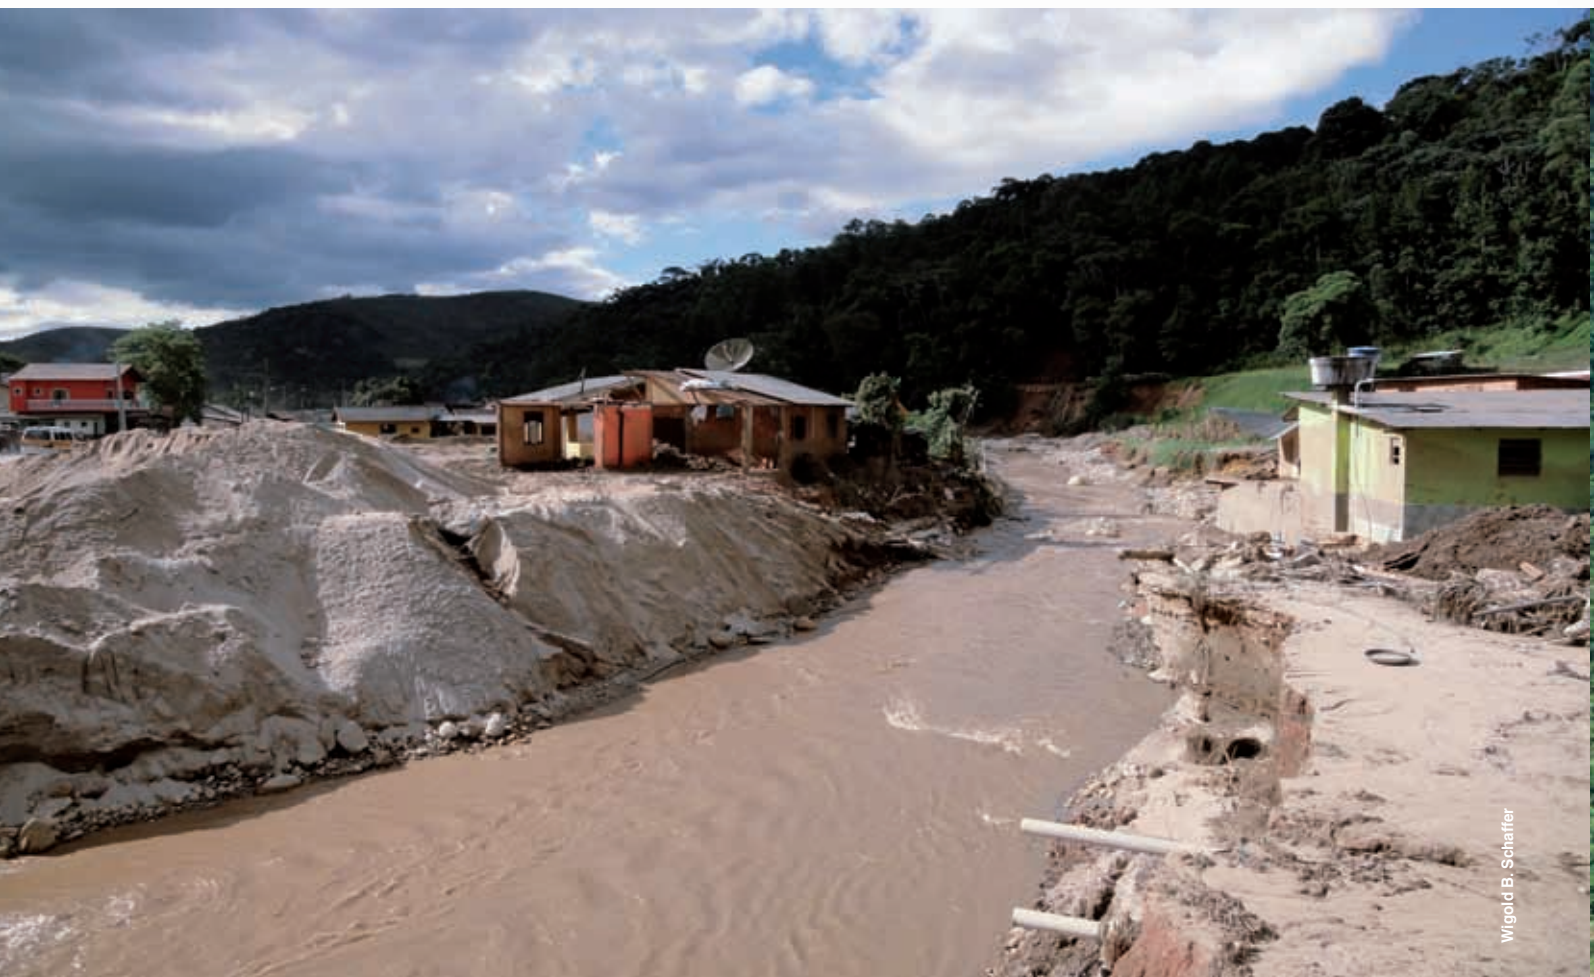
FIGURA 25: Vista do rio obtida da ponte a montante da Vila de Vieira. Área afetada pela corrida de lama e inundação com destruição de residências localizadas na margem do rio. (Foto - 24.01.2011)

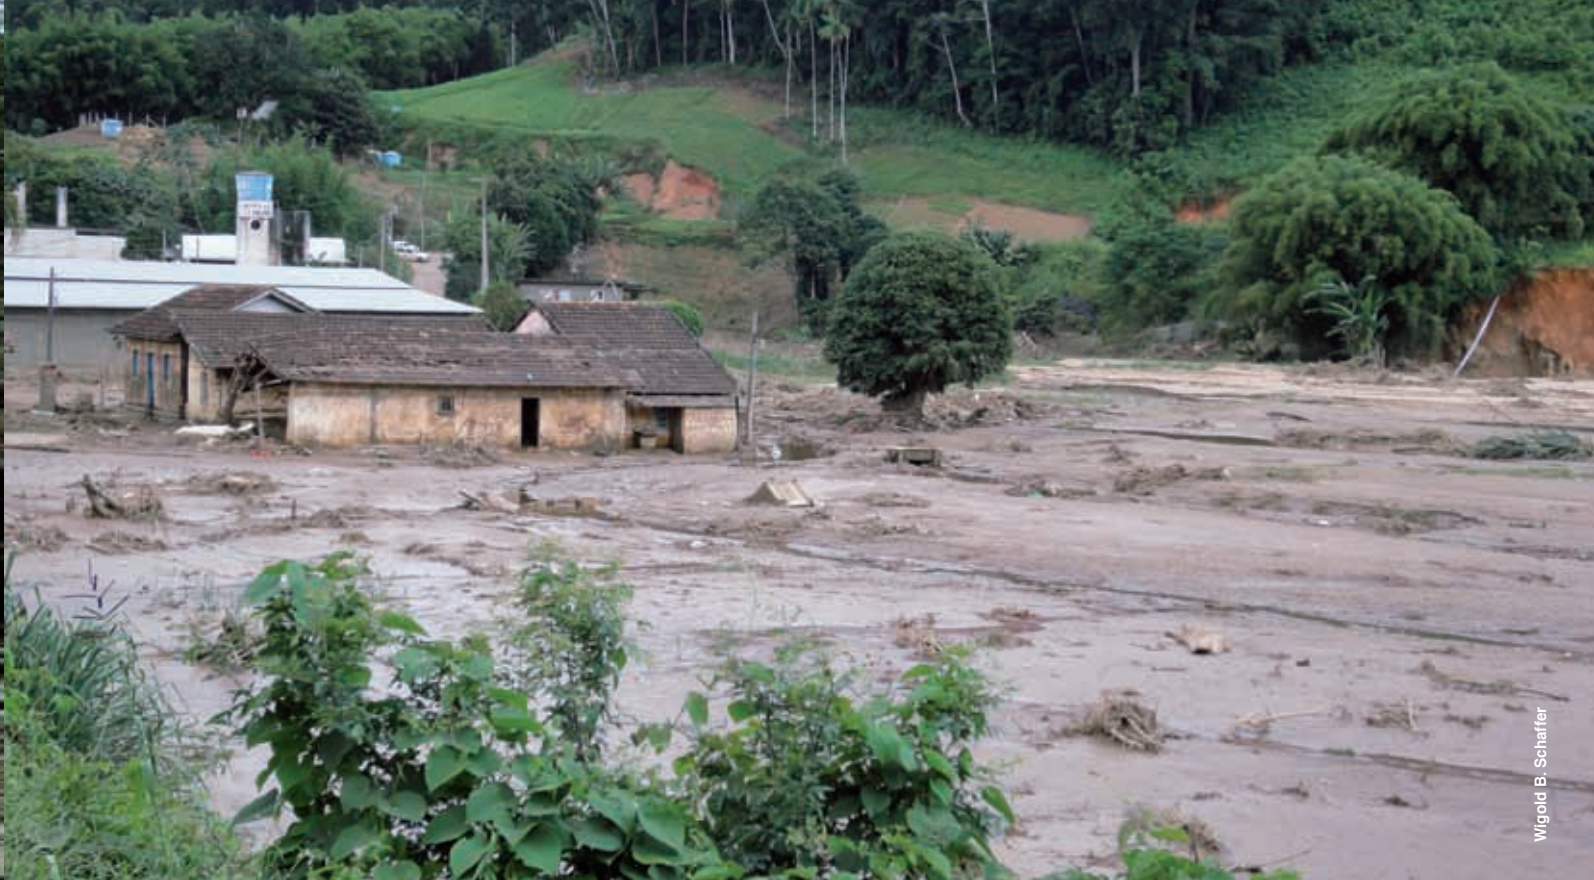
FIGURA 26: Vista do vale à margem do rio a jusante da Vila de Vieira. Efeitos da inundação e deposição de lama proveniente da erosão das áreas agrícolas a montante sobre as áreas agrícolas e habitações ao longo da parte mais plana do rio. (Foto - 24.01.2011)

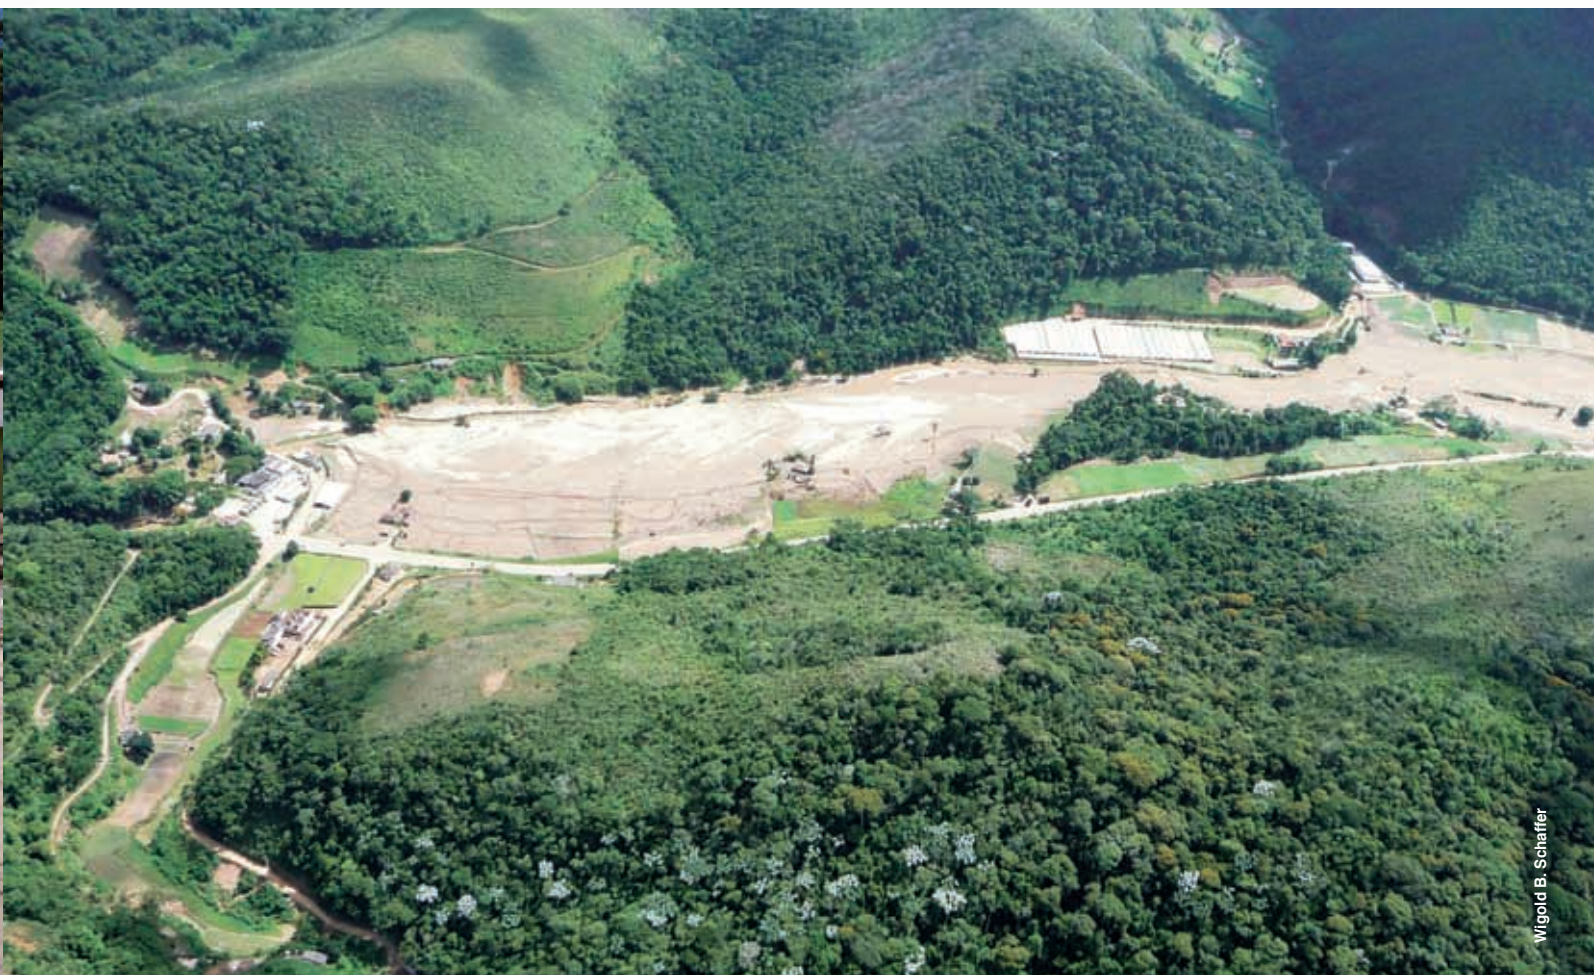
FIGURA 27: Vista aérea do vale em área mais plana do rio a jusante da Vila de Vieira. Efeitos da inundação e corrida de lama sobre as áreas agrícolas e habitadas ao longo do rio. (Foto - 26.01.2011)

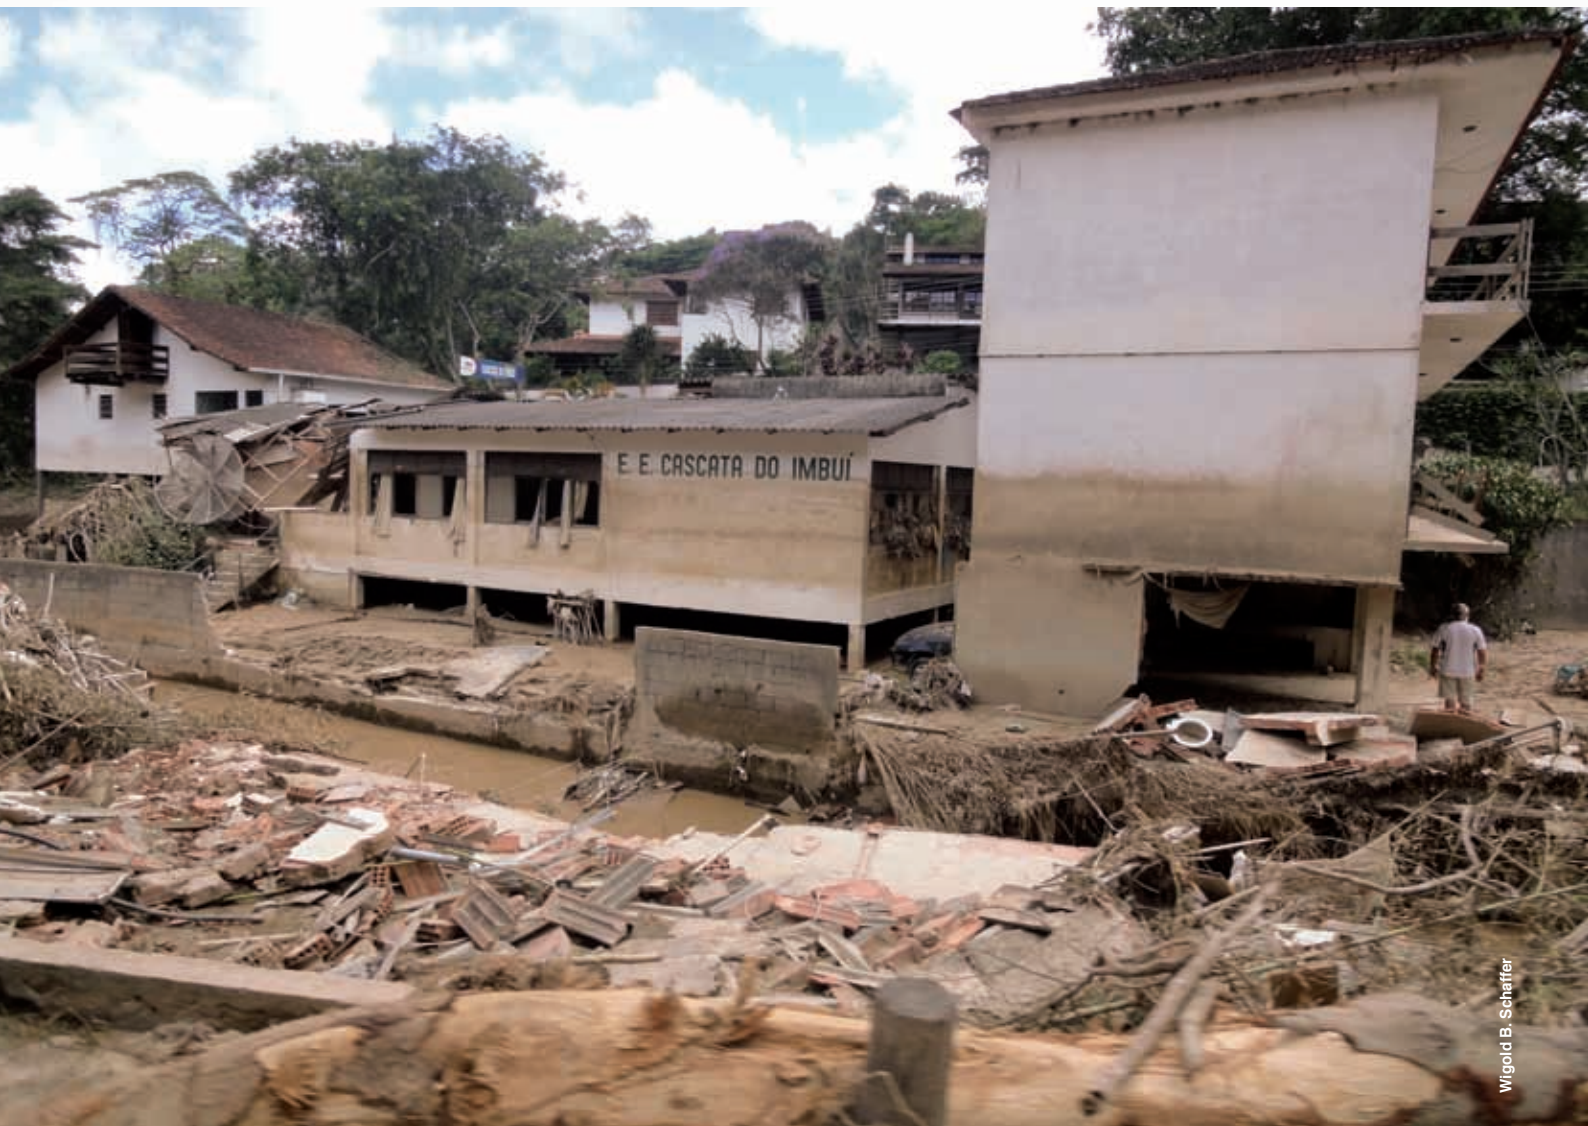
FIGURA 28: Vista da Escola Estadual Cascata do Imbuí em Teresópolis, após a tragédia. A foto mostra a escola, casas e prédios, edificadas em APP, severamente atingidos pela subida das águas. Observa-se também que a canalização do rio não conteve a força das águas. (Foto - 25.01.2011)

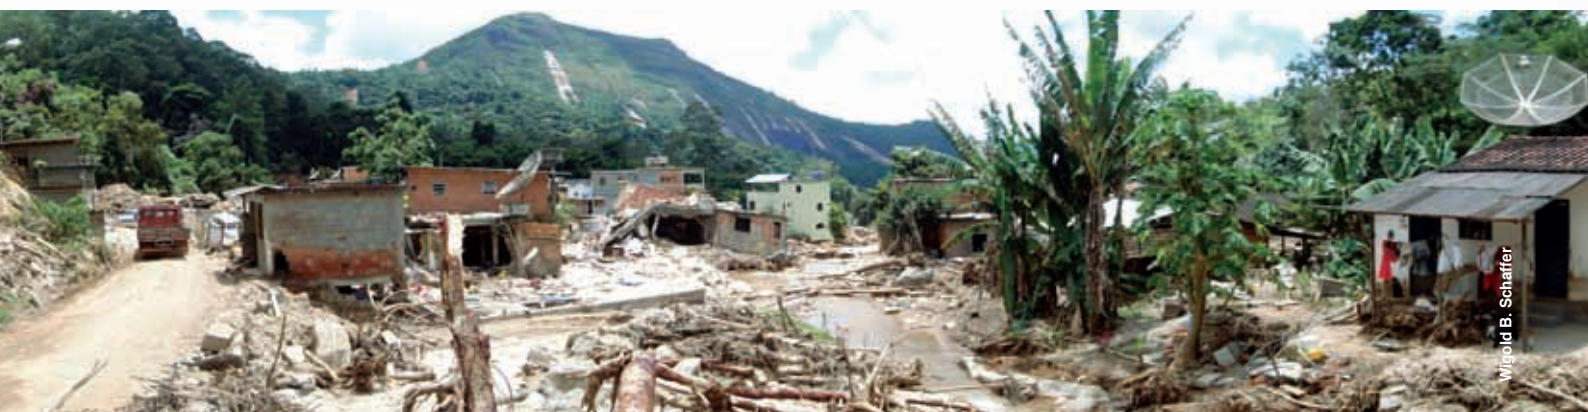
FIGURA 29: Vista geral da destruição provocada pela força da água às margens do afluente do rio na vila do Bairro Campo Grande em Teresópolis. (Foto - 25.01.2011)

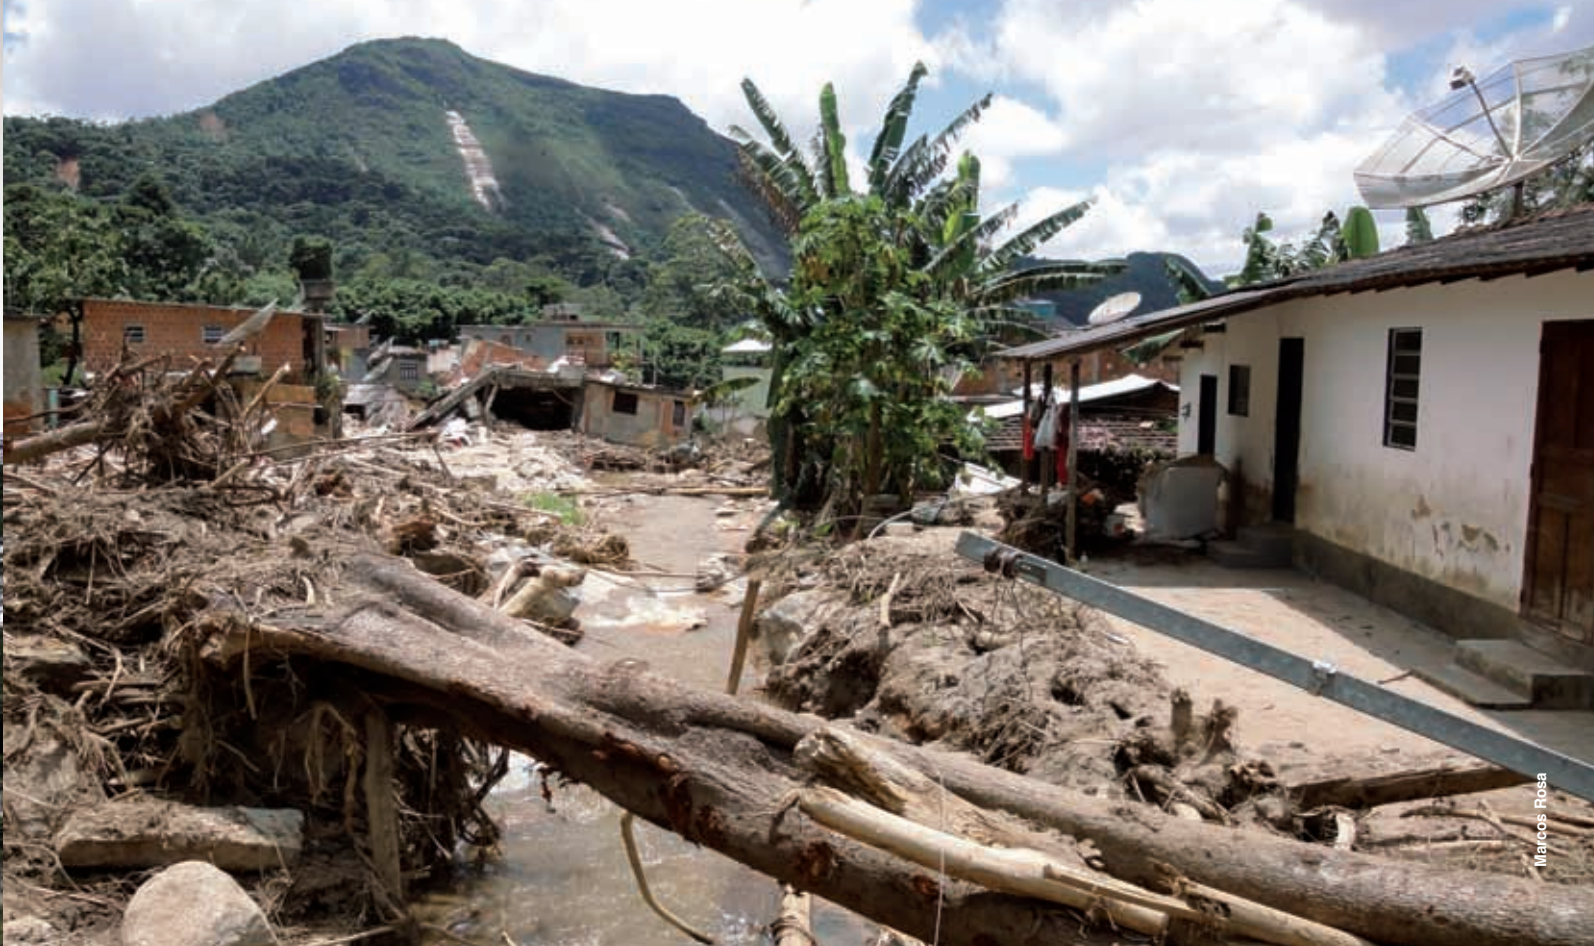
FIGURA 30: Vista da destruição provocada pela força da água às margens do afluente do rio na vila do Bairro Campo Grande em Teresópolis. Nota-se a destruição completa de casas às margens do riacho, situadas dentro da faixa de APP. (Foto - 25.01.2011)
