Áreas de Preservação Permanente e Unidades de Conservação X Áreas de Risco

Relatório de Inspeção da área atingida pela tragédia das chuvas
na Região Serrana do Rio de Janeiro

Relatório de Inspeção da área atingida pela tragédia das chuvas na Região Serrana do Rio de Janeiro, ocorridas no dia 11 de janeiro de 2011. Os levantamentos de campo que subsidiaram a elaboração deste relatório foram realizados no período de 24 a 26 de janeiro de 2011, duas semanas após a tragédia. A realização dos levantamentos de campo contou com o apoio logístico do Instituto Chico Mendes de Conservação da Biodiversidade (ICMBio) e do Ministério da Aeronáutica, através do Esquadrão Pelicano sediado em Campo Grande (MS), que cedeu helicóptero para sobrevôo da área atingida.

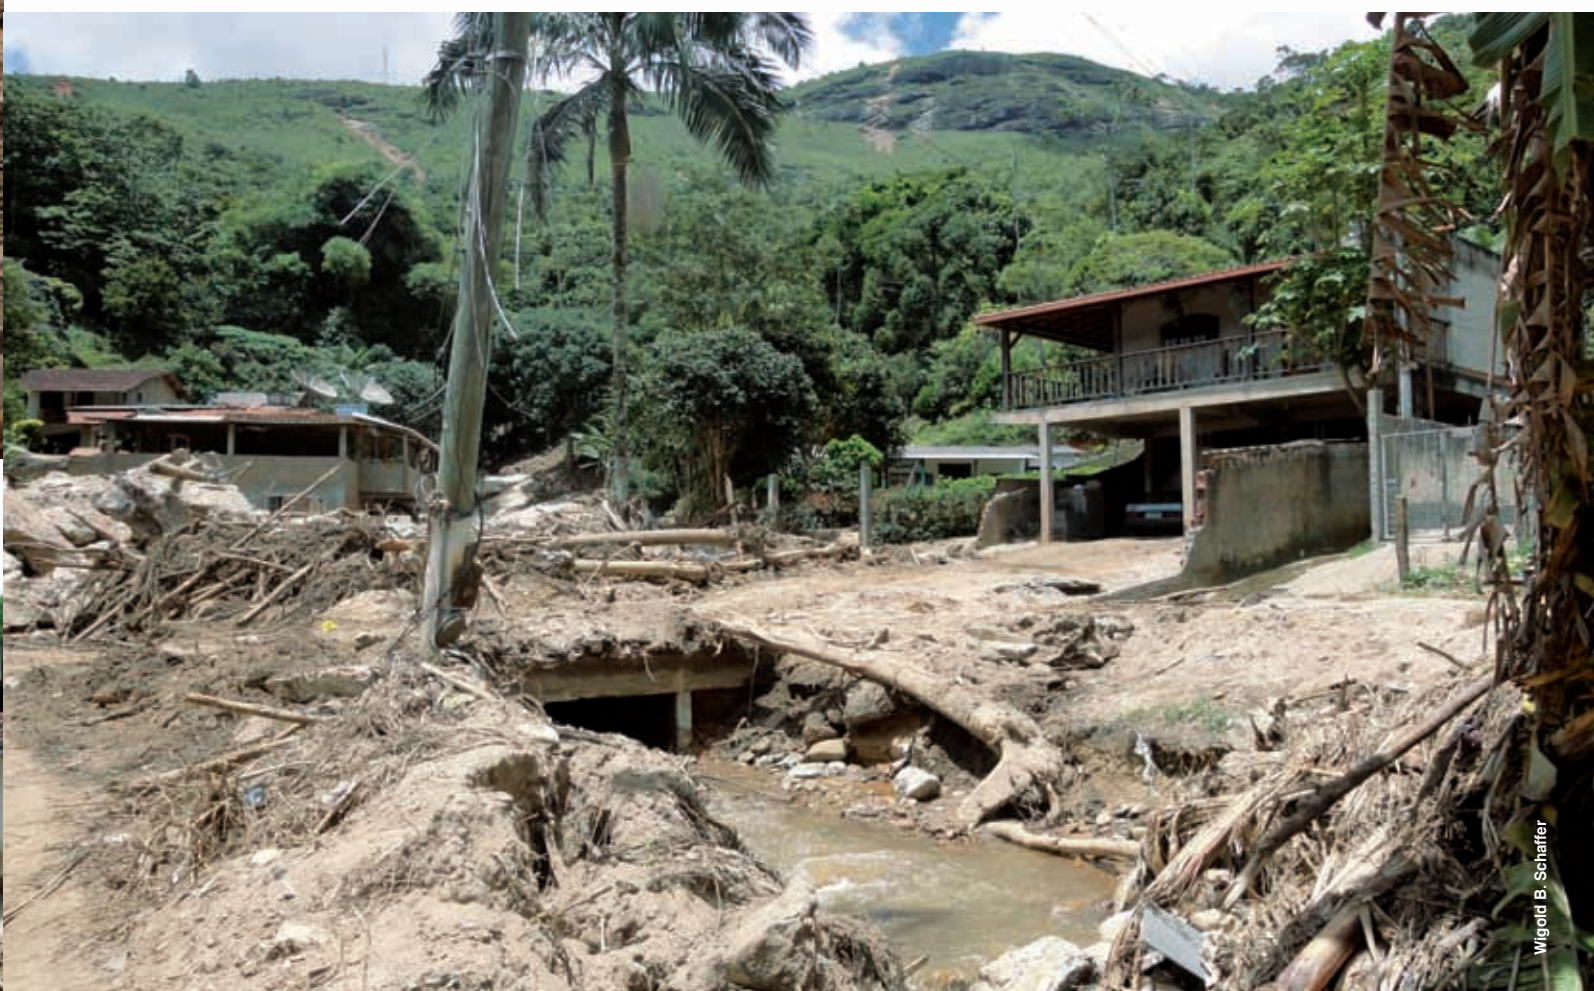
FIGURA 31: Pequenas pontes com vão reduzido que se tornam represas, intensificando localmente os efeitos e extensão das inundações. Vila do Bairro Campo Grande em Teresópolis. (Foto - 25.01.2011)

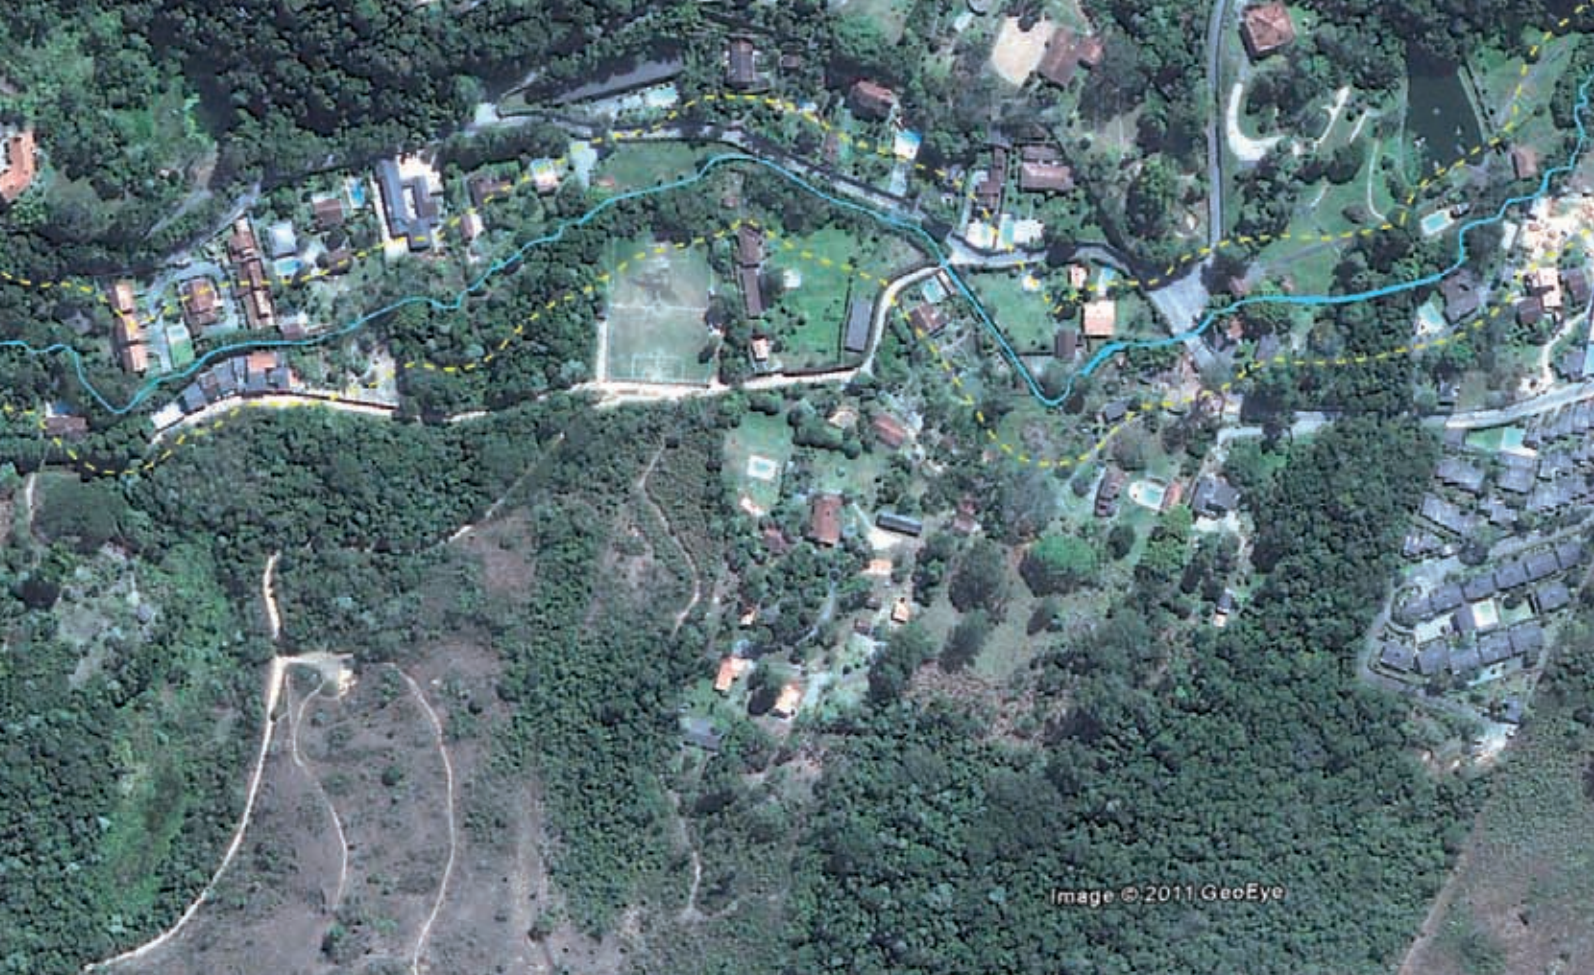
FIGURA 32: Vista da vila do Bairro Campo Grande em Teresópolis, e a ocupação do fundo de vale e das margens dos cursos d'água com moradias e outras edificações. (Imagem Google Earth - 30.08.2010)

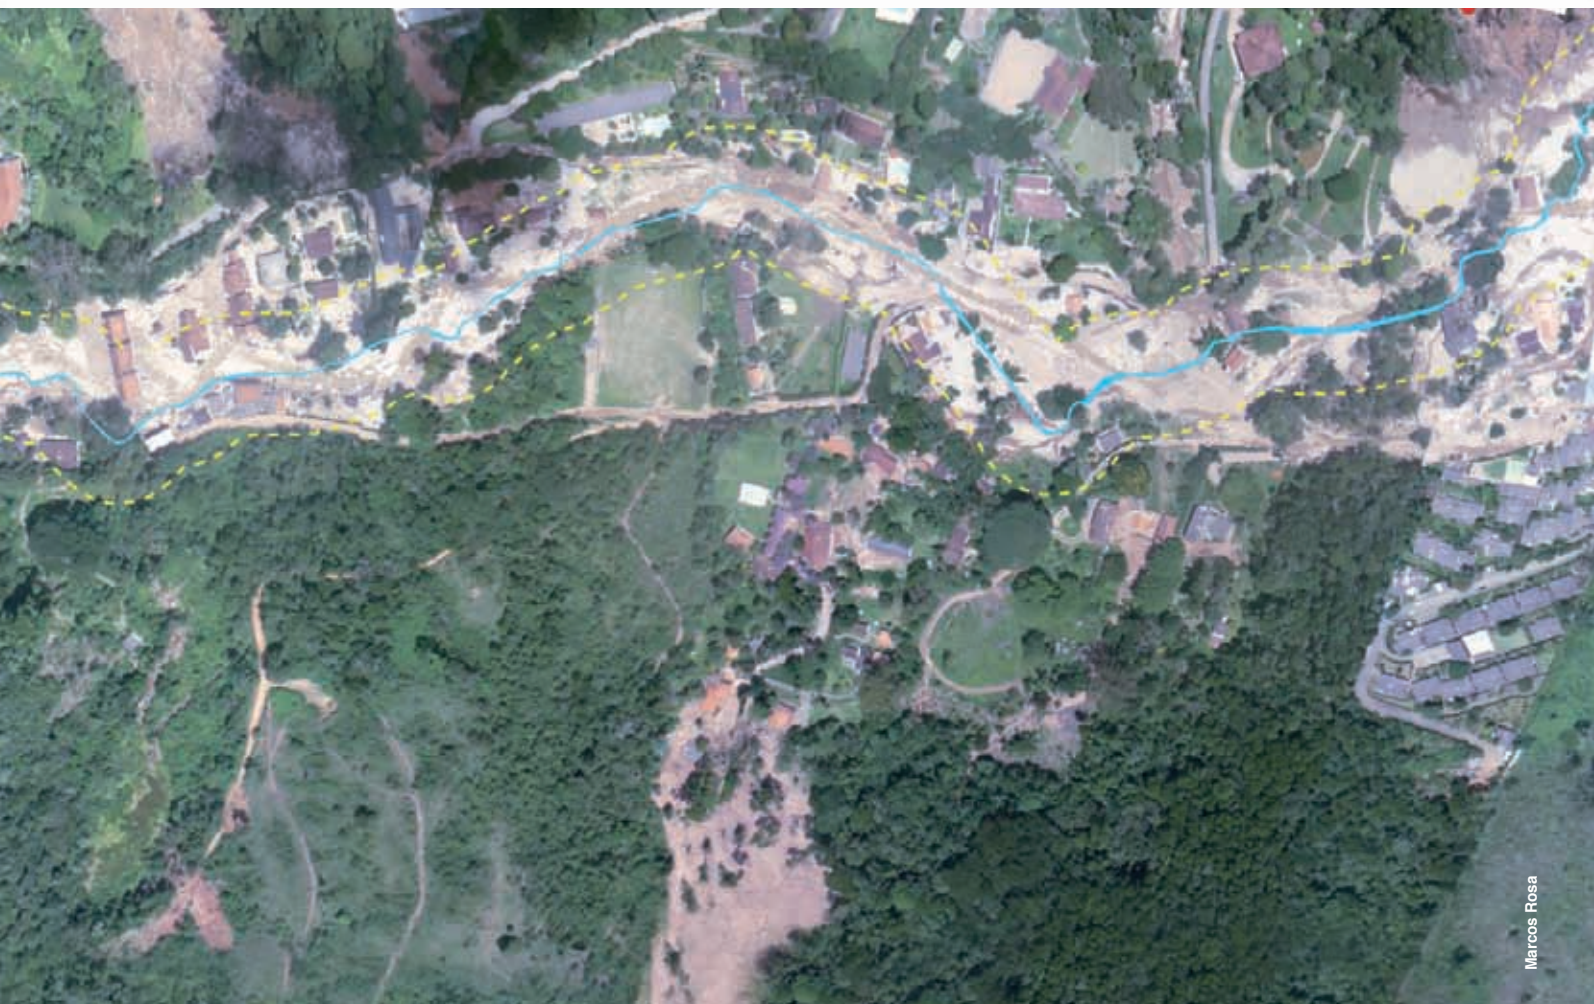
FIGURA 33: Vista aérea da vila do Bairro Campo Grande após a tragédia, mesma área da figura 32, mostrando os efeitos da inundação e corrida de lama e rochas sobre as casas e outras edificações ao longo do rio. Nota-se claramente que as áreas mais afetadas são aquelas situadas dentro da faixa de APP (delimitadas pela linha pontilhada amarela). (Foto aérea - 26.01.2011)

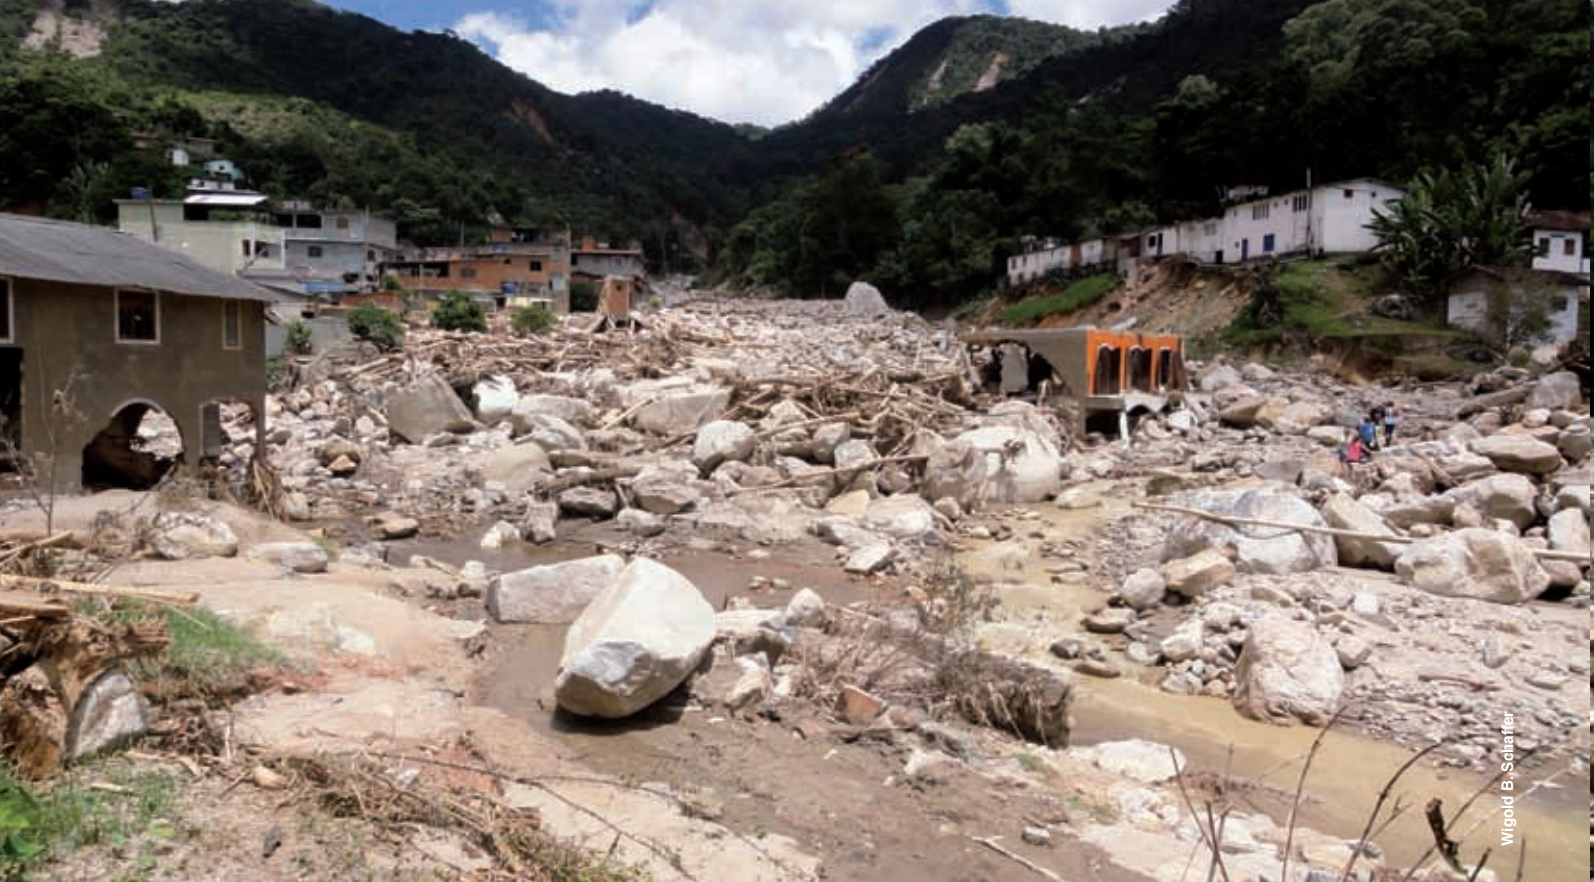
FIGURA 34: Vista geral da vila do Bairro Campo Grande após a tragédia. Local mostra encontro do rio principal com afluente e toda a destruição provocada pela força da água, corrimento de lama e pedras, atingindo severamente todas as construções edificadas em área de APP. (Foto - 25.01.2011)

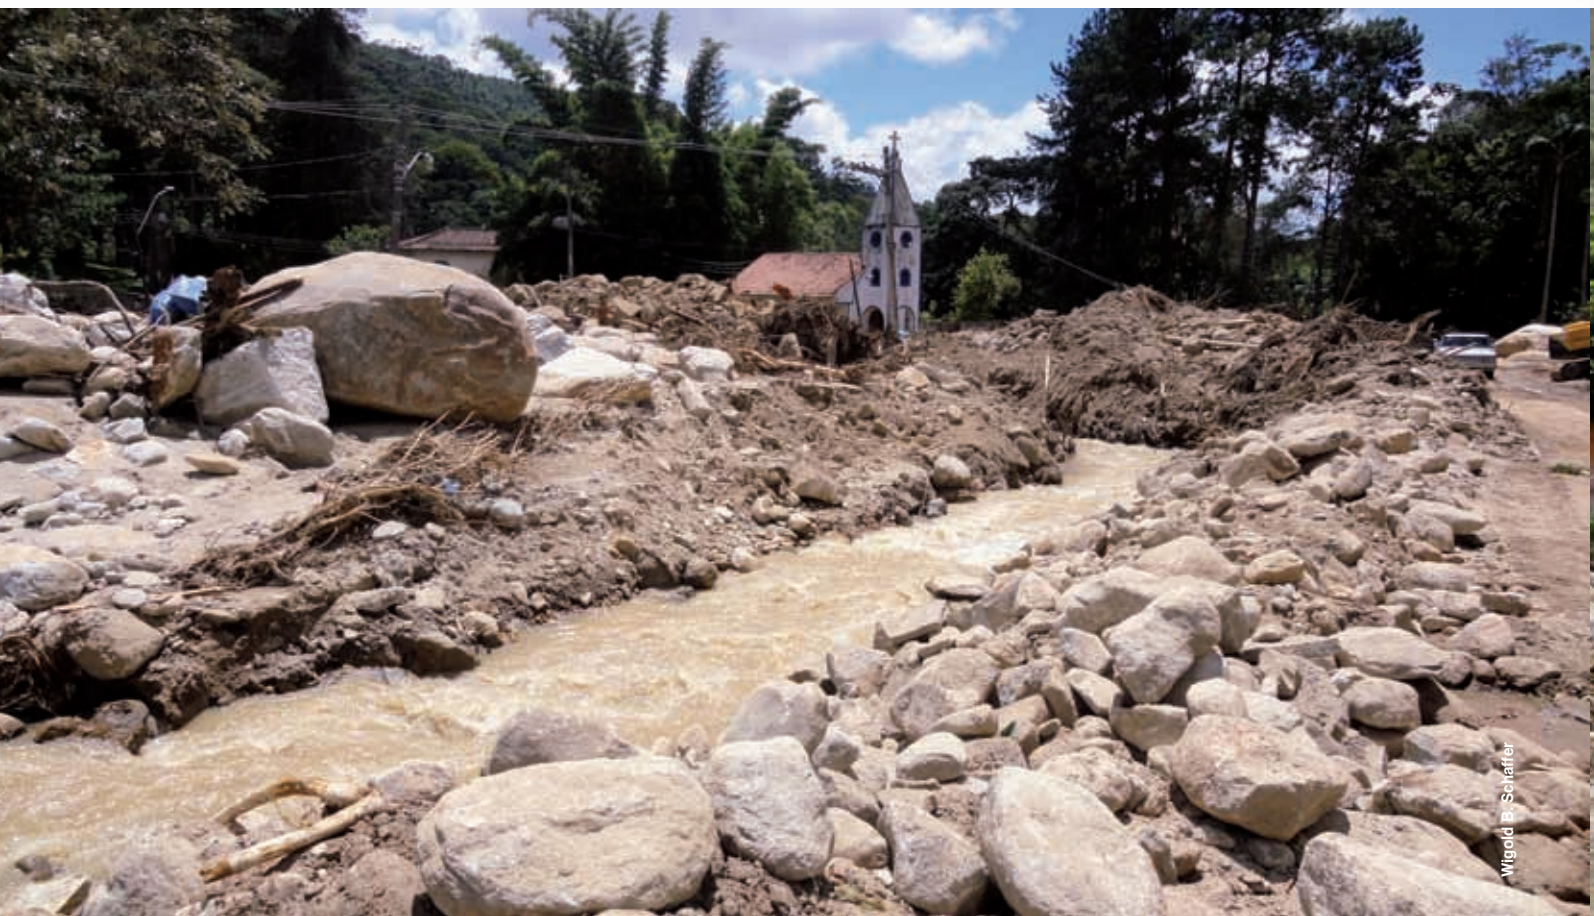
FIGURA 35: Vista de igreja afetada no Bairro Campo Grande após a tragédia. Igrejas edificadas em área de APP foram igualmente afetadas pelas enchentes. (Foto - 25.01.2011)

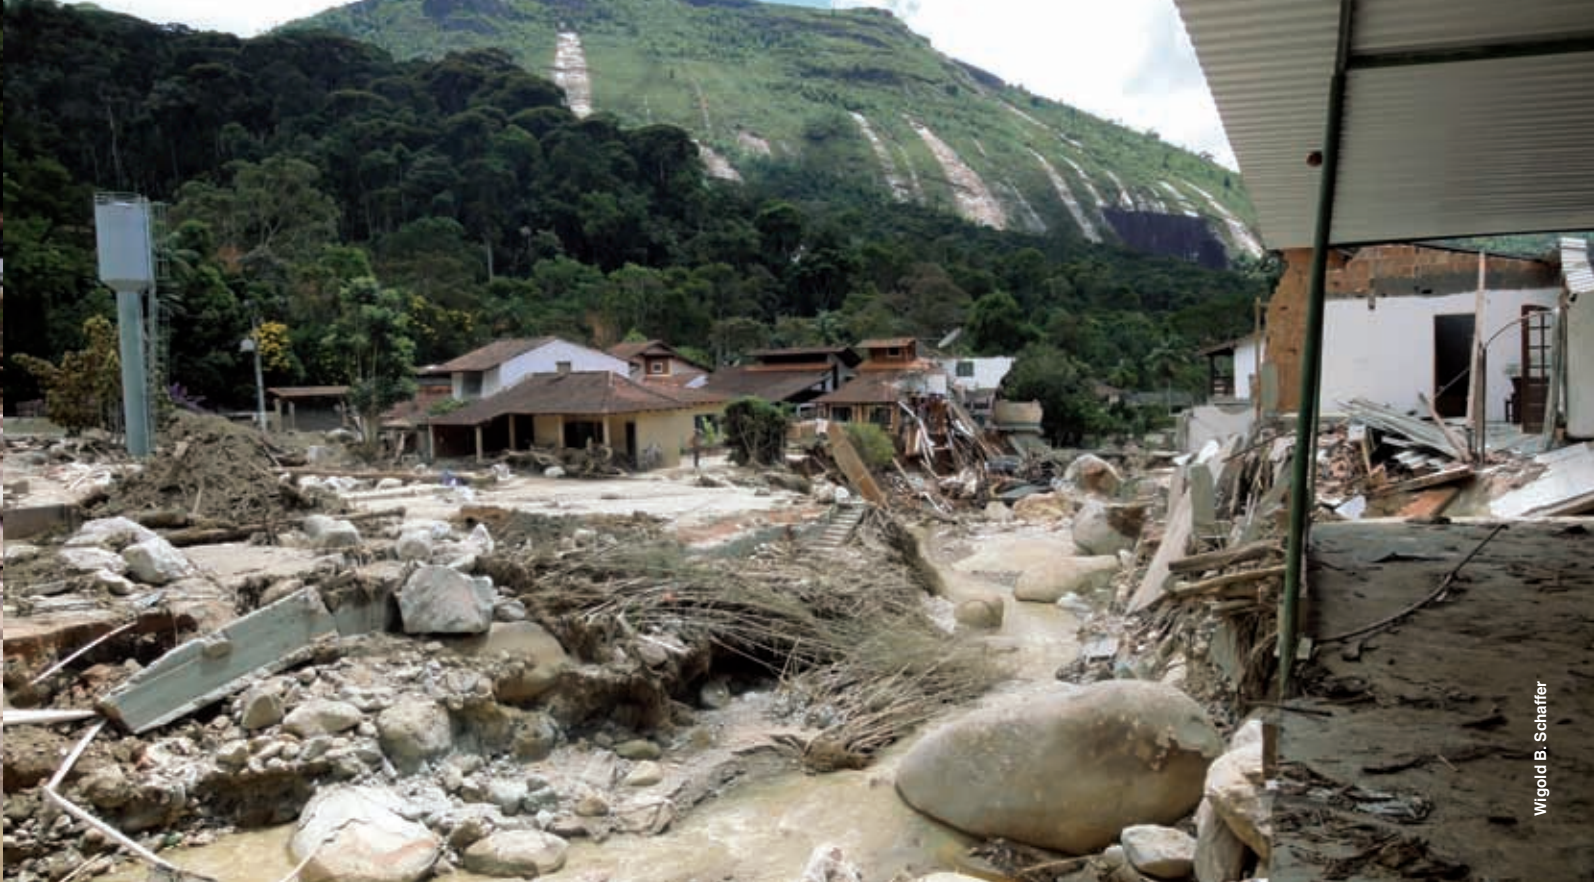
FIGURA 36: Vista de área afetada às margens de curso d'água no Bairro Campo Grande. Percebe-se que as edificações atingidas estavam dentro da faixa de APP, praticamente em cima do rio. (Foto - 25.01.2011)

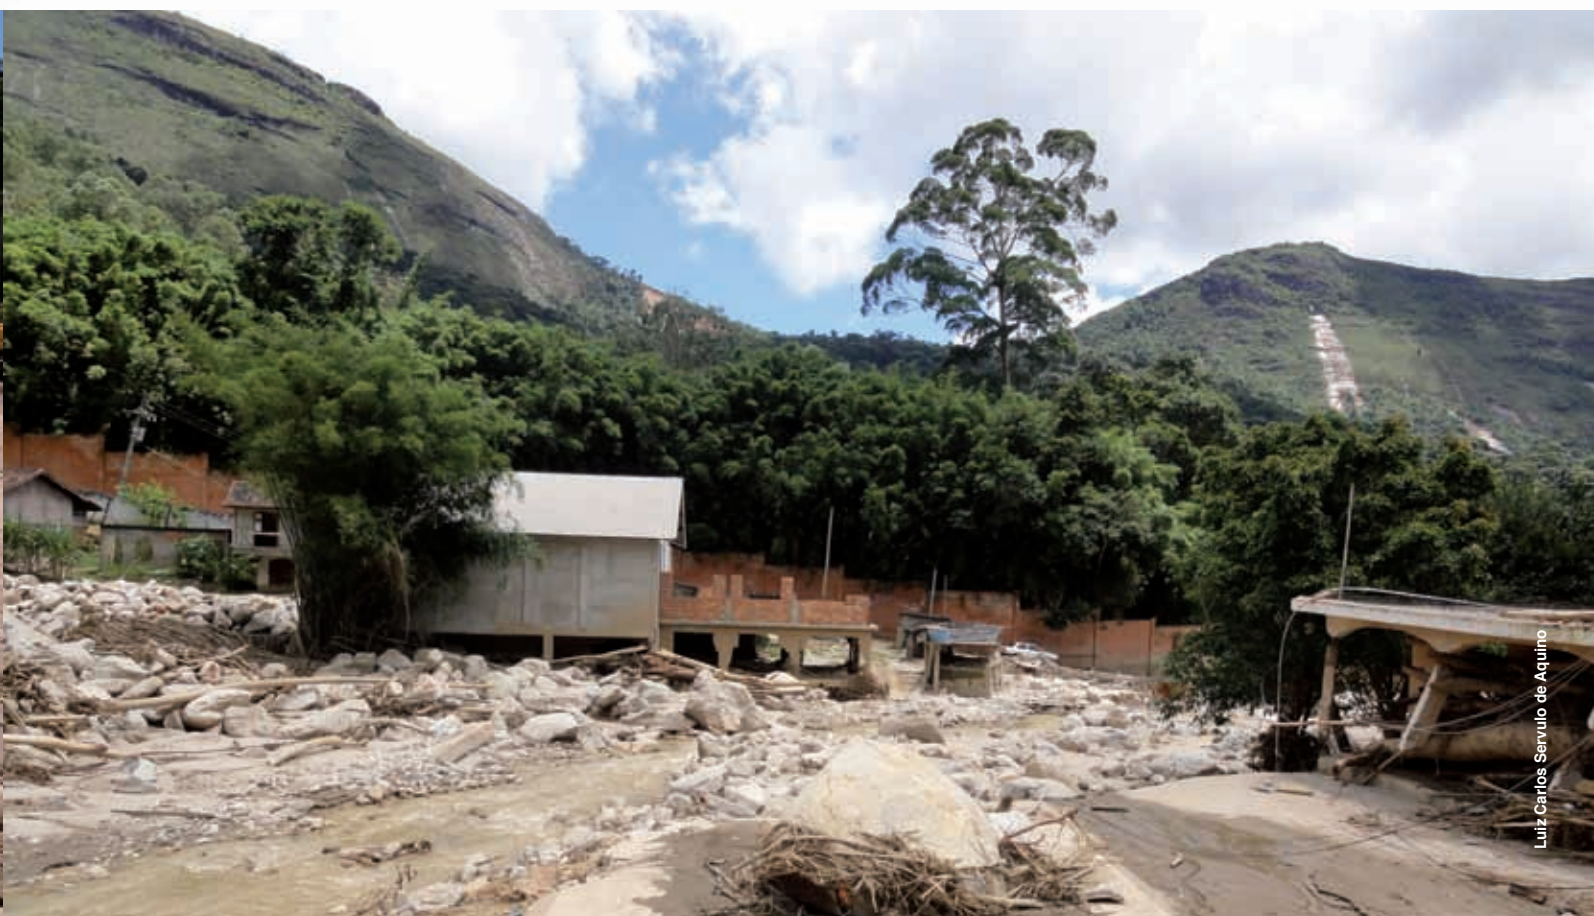
FIGURA 37: Detalhe do rio e da destruição provocada pela força da água no Bairro Campo Grande em Teresópolis. (Foto – 25.01.2011)

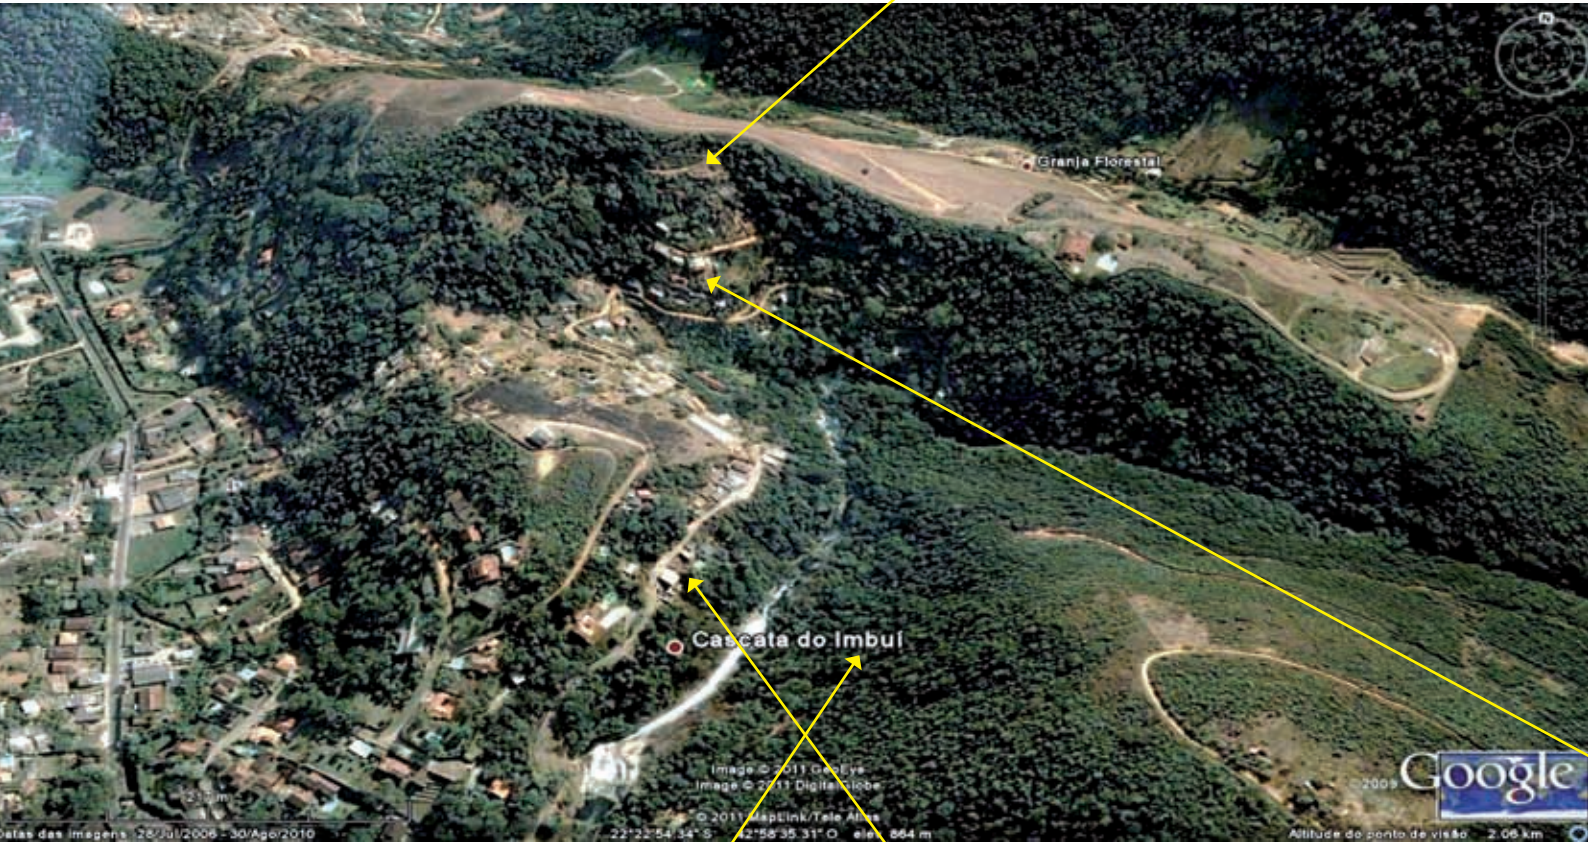
Nas proximidades da Cascata do Imbuí (**Figura 38**: Google Earth de 2006) pode-se observar a ocupação irregular numa área de encosta com alta declividade (superior a 45°). Observa-se a abertura de arruamentos em curvas de nível tanto na margem esquerda do rio quanto na encosta frontal. Destaca-se ainda a existência de casas e outras edificações e o topo do morro totalmente desmatado, com arruamentos na linha limítrofe da encosta. Registra-se também que grande parte da margem direita, e parte da margem esquerda do rio, ainda estão com a vegetação preservada.

FIGURA 38: Vista da região da Cascata do Imbuí em Teresópolis. (Imagem Google Earth de 2006)

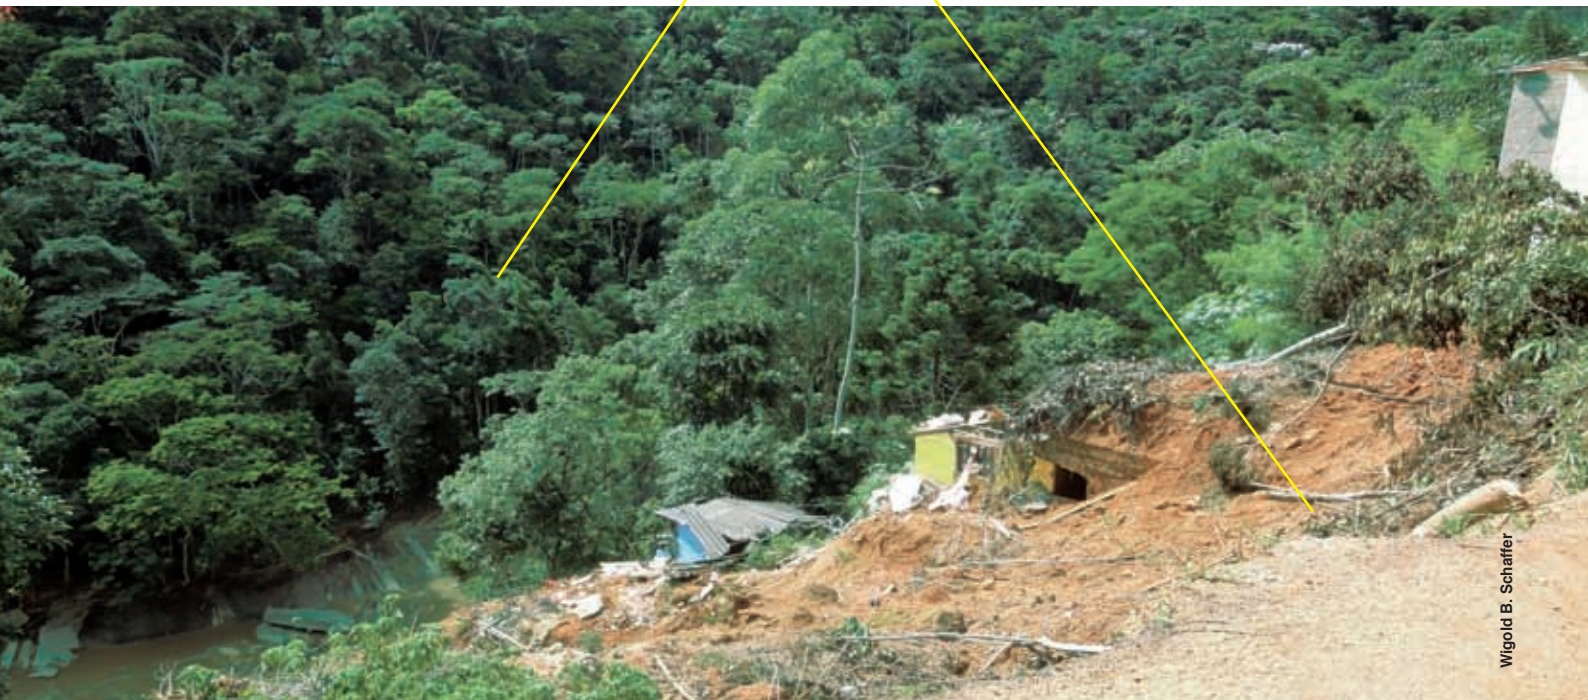
FIGURA 39: Detalhe de casas atingidas por desmoronamento, localizadas em APP de margem de rio e inclinação superior a 45°. Na margem oposta do rio, a vegetação permaneceu intacta. (Foto - 25.01.11)

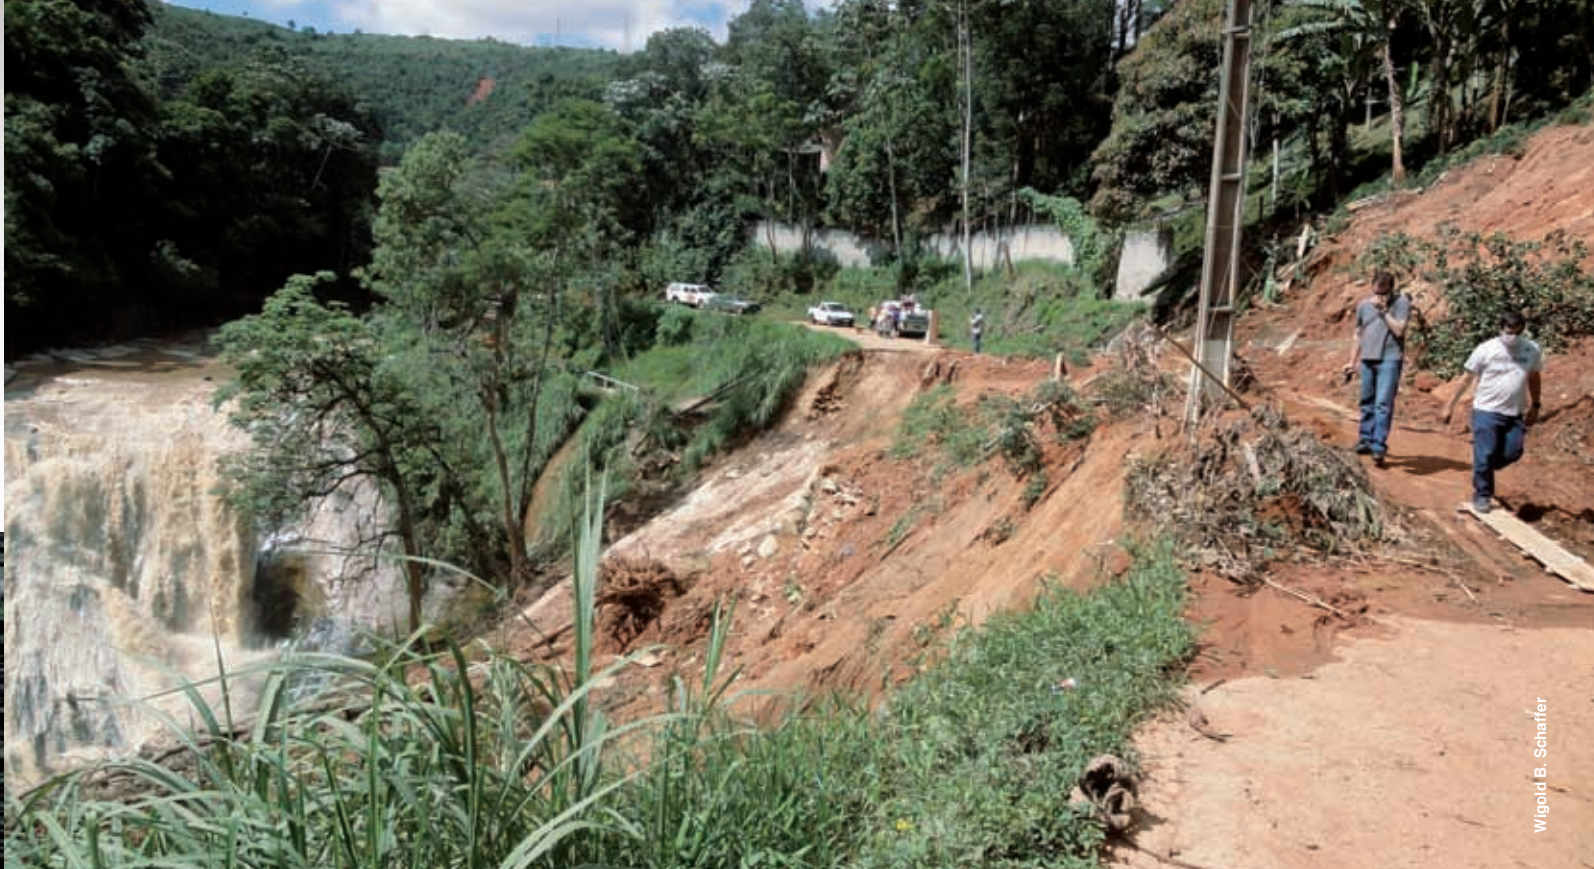
FIGURA 40: Foto da Cascata do Imbui em Teresópolis, mostrando os desbarrancamentos que atingiram área com declividade acima de 45°. (Foto - 25.02.2011)

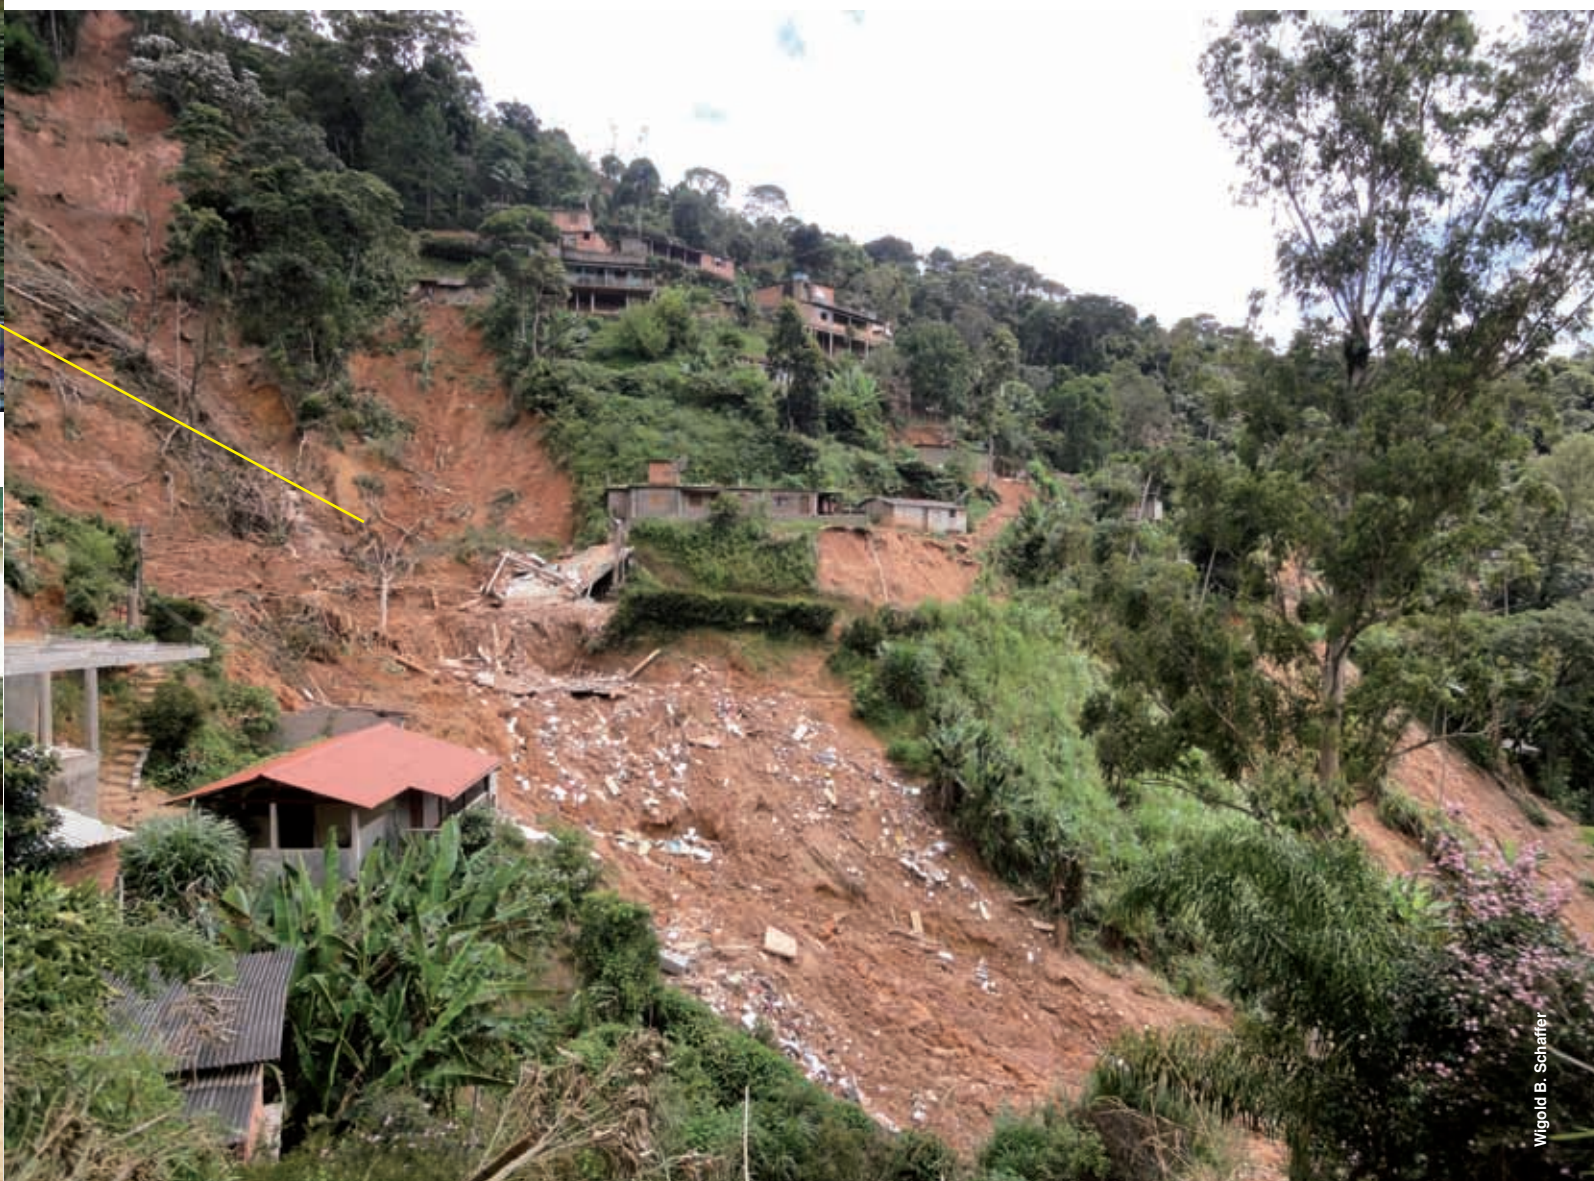
FIGURA 41: Vista da ocupação de encosta próximo a Cascata do Imbui em Teresópolis, com desbarrancamentos que atingiram casas e ruas, localizadas em declividade acima de 45°. (Foto - 25.02.2011)

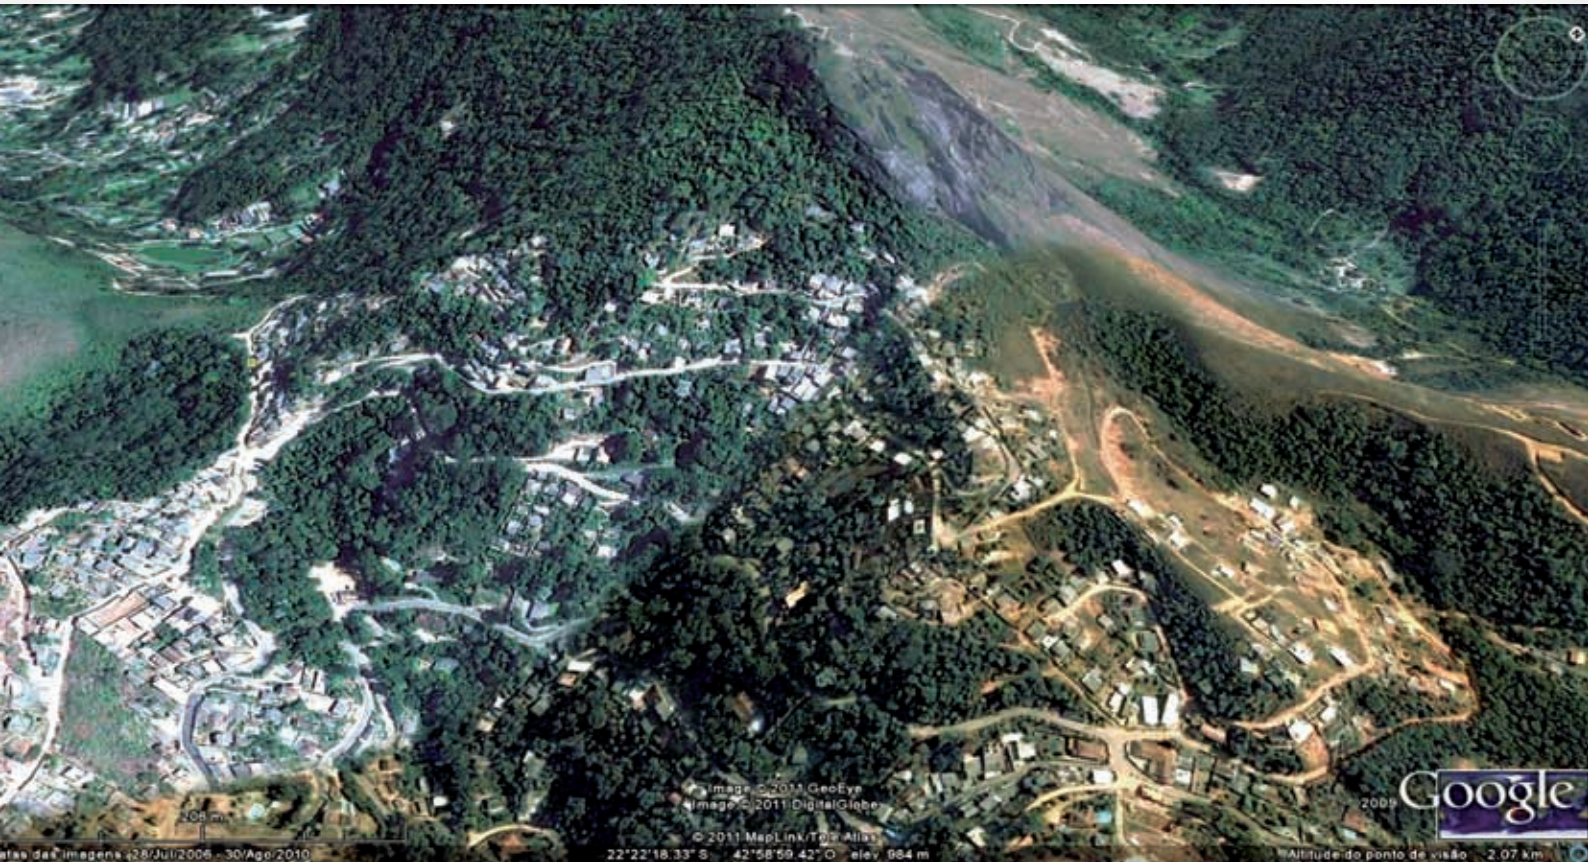
FIGURA 42: Bairro Granja Florestal em Teresópolis. Imagem mostra ocupação de área de alta declividade (~ entre 30 e 70°). Nota-se uma série de arruamentos construídos em curva de nível, bem como ligações entre estes arruamentos. Há também cortes (terraplanagem) no morro para construção das edificações. (Imagem Google Earth - 2006/2010)

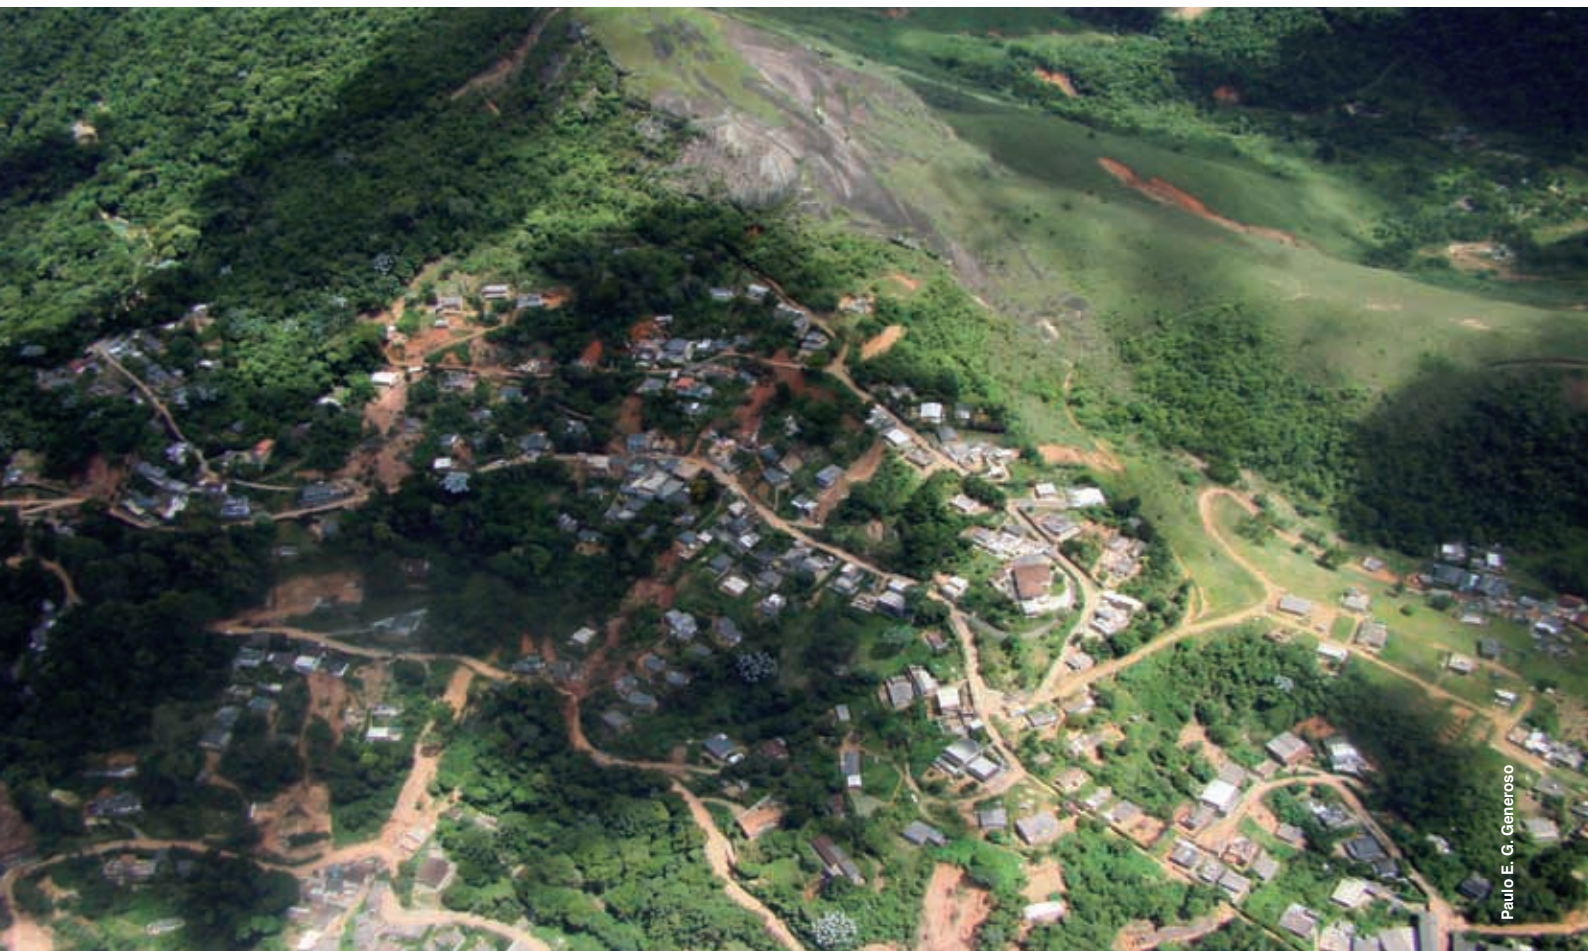
FIGURA 43: Bairro Granja Florestal em Teresópolis, mesma área da figura 42. Notam-se diversos deslizamentos associados às estradas ou intervenções para edificações. (Foto aérea - 26.01.2011)

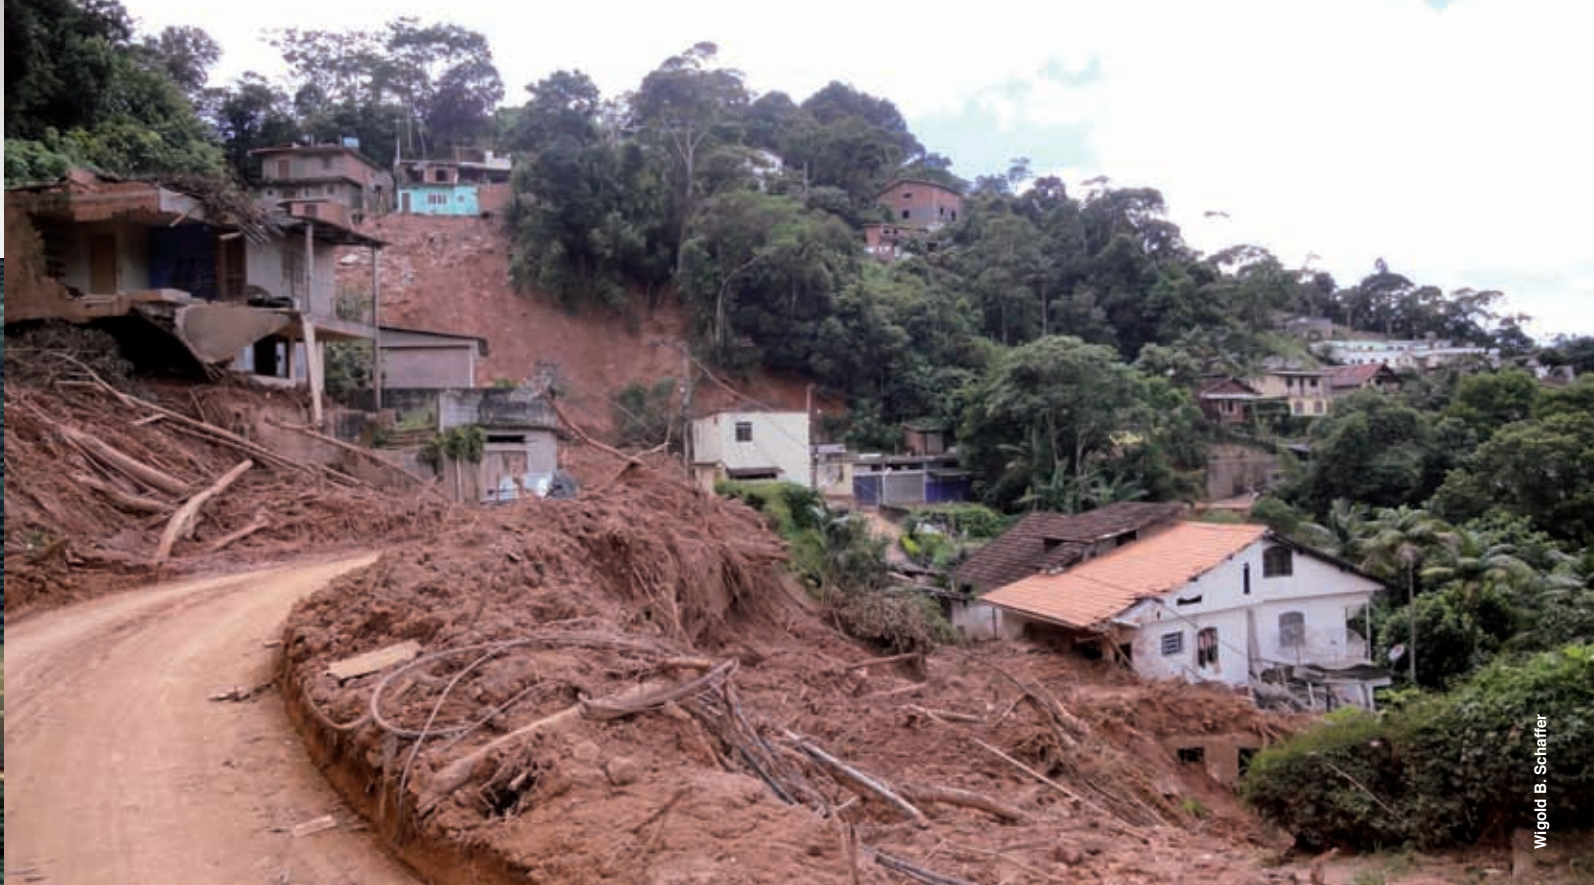
FIGURA 44: Bairro Granja Florestal em Teresópolis. É possível observar diversos deslizamentos e destruição de casas edificadas em áreas com inclinação acima de 45° (APPs). (Foto - 25.01.2011)

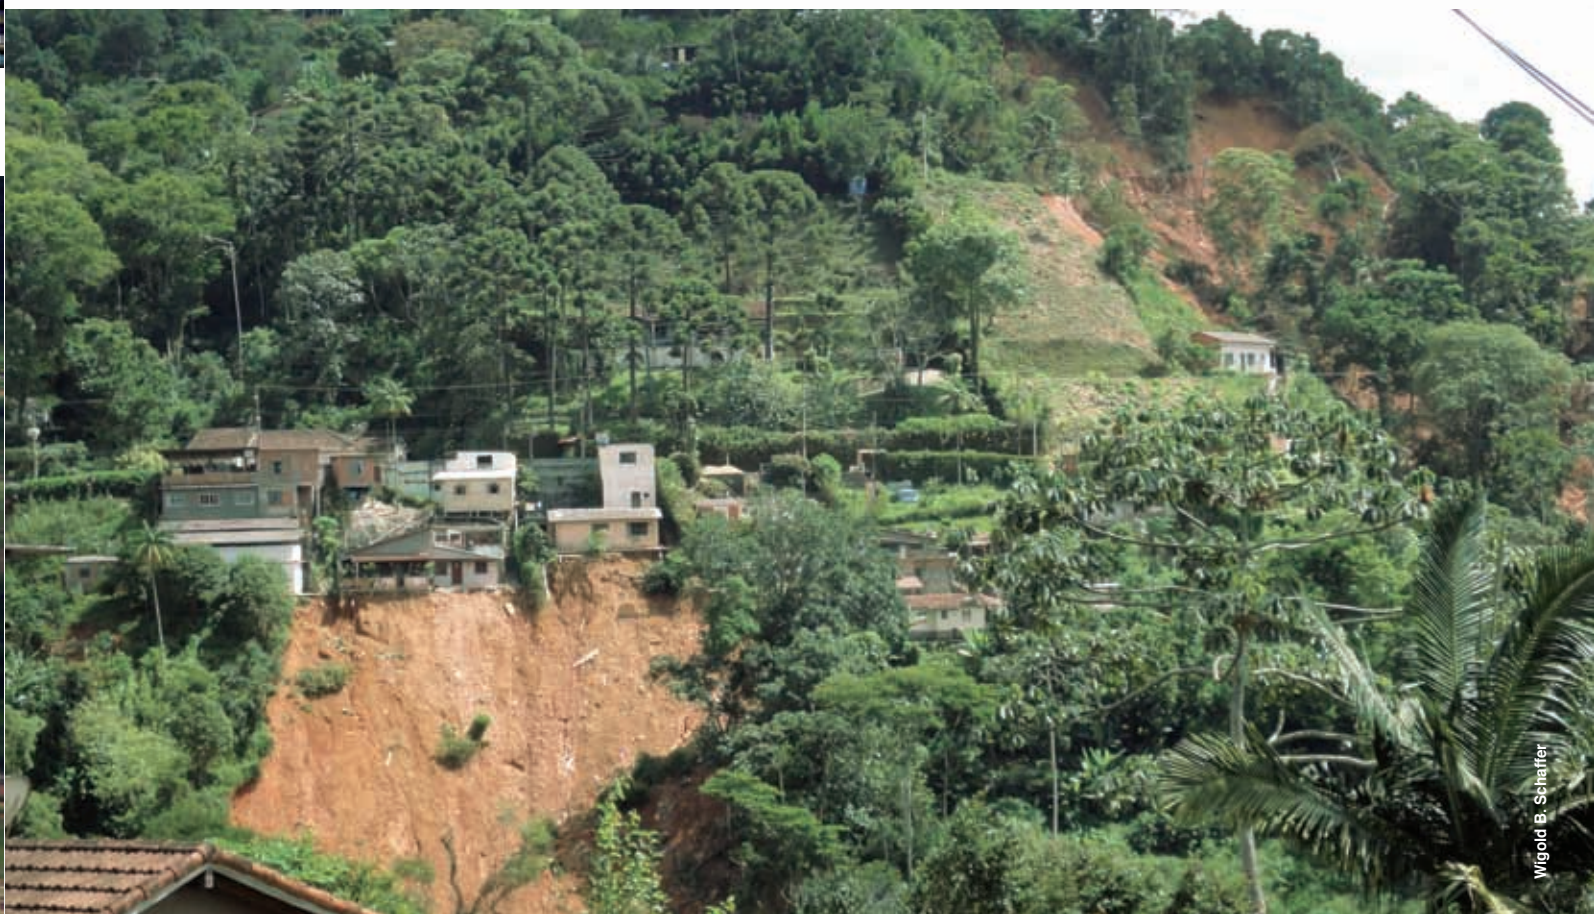
FIGURA 45: Bairro Granja Florestal em Teresópolis. Notam-se deslizamentos em áreas com declividade superior a 60° (APPs). (Foto - 25.01.2011)
