Áreas de Preservação Permanente e Unidades de Conservação X Áreas de Risco

Relatório de Inspeção da área atingida pela tragédia das chuvas
na Região Serrana do Rio de Janeiro

Relatório de Inspeção da área atingida pela tragédia das chuvas na Região Serrana do Rio de Janeiro, ocorridas no dia 11 de janeiro de 2011. Os levantamentos de campo que subsidiaram a elaboração deste relatório foram realizados no período de 24 a 26 de janeiro de 2011, duas semanas após a tragédia. A realização dos levantamentos de campo contou com o apoio logístico do Instituto Chico Mendes de Conservação da Biodiversidade (ICMBio) e do Ministério da Aeronáutica, através do Esquadrão Pelicano sediado em Campo Grande (MS), que cedeu helicóptero para sobrevôo da área atingida.

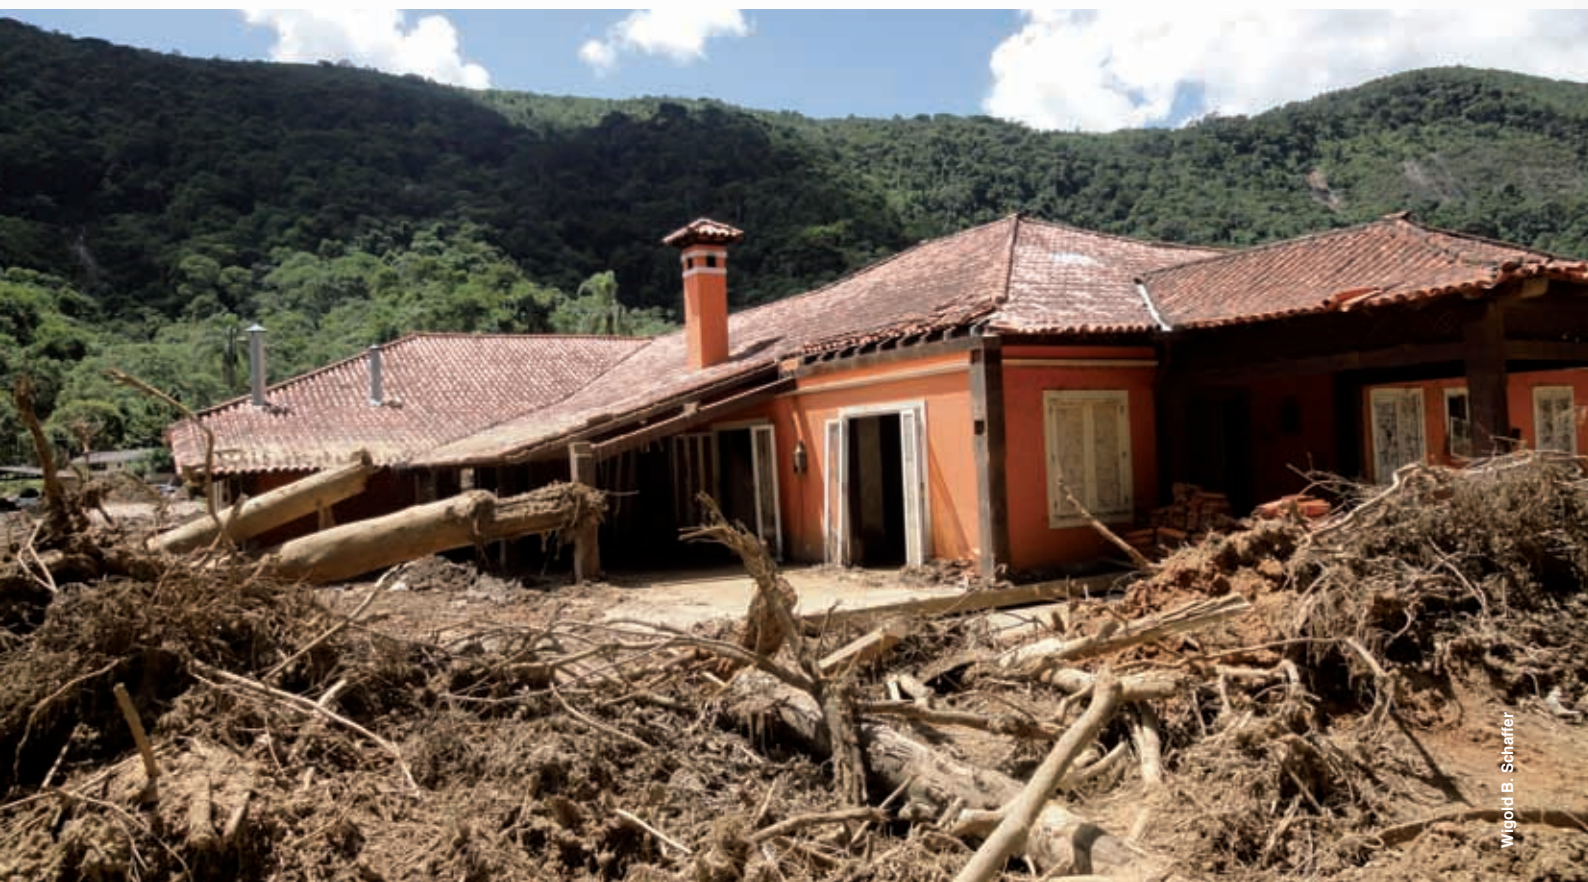
FIGURA 46: Vale do Cuiabá em Petrópolis. A foto mostra casa destruída pela força das águas. Nesta casa, construída à margem do rio (parcialmente dentro de APP) e localizada a aproximadamente 200 metros a jusante da ponte representada na Figura 50, morreram 9 pessoas. (Foto - 25.01.2011)

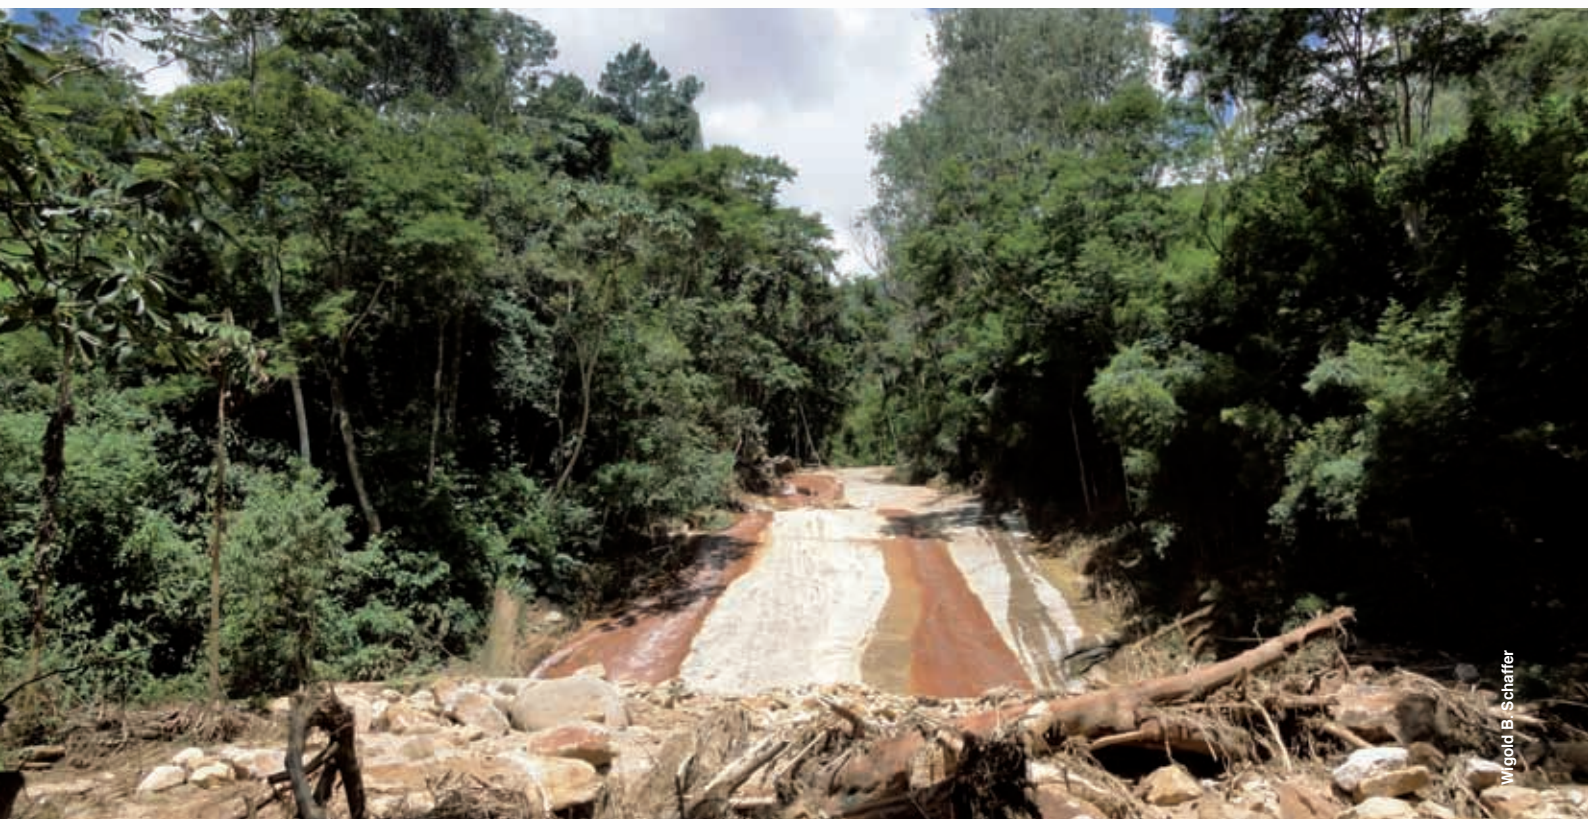
FIGURA 47: Vale do Cuiabá em Petrópolis. A foto mostra que mesmo minúsculos riachos transbordam muito além de suas margens regulares, podendo gerar destruição e prejuízos socioeconômicos a eventuais ocupantes das margens. Isso demonstra o acerto da legislação que prevê proteção mínima para todos os cursos d'água, inclusive aqueles provenientes de nascentes intermitentes. (Foto - 25.01.2011)

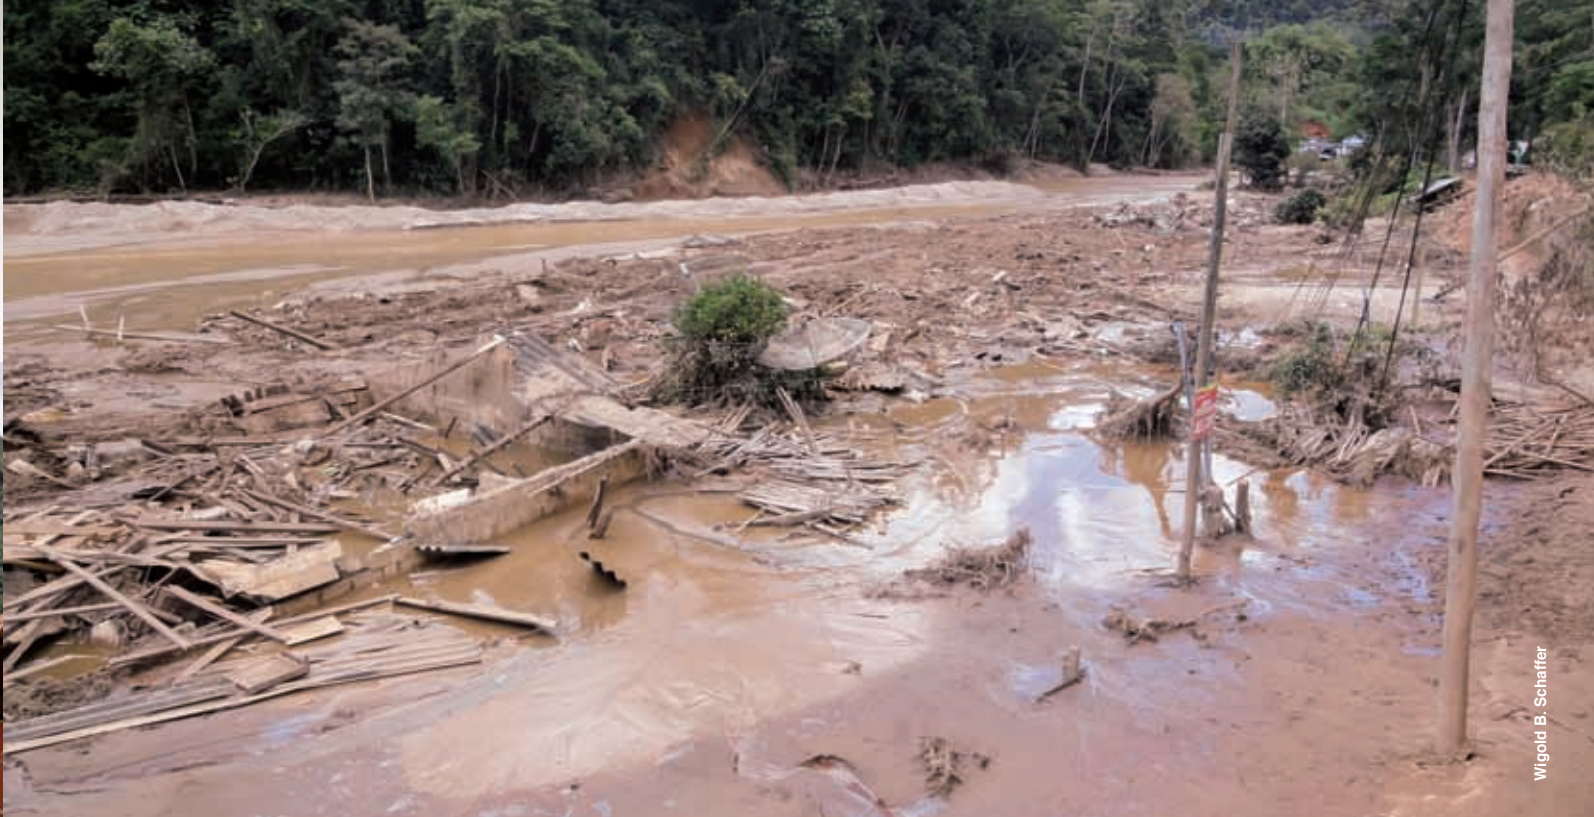
FIGURA 48: Vale do Cuiabá em Petrópolis. Observa-se casas construídas à margem do rio (na faixa de APP) totalmente soterradas por lama e detritos. (Foto - 25.01.2011)

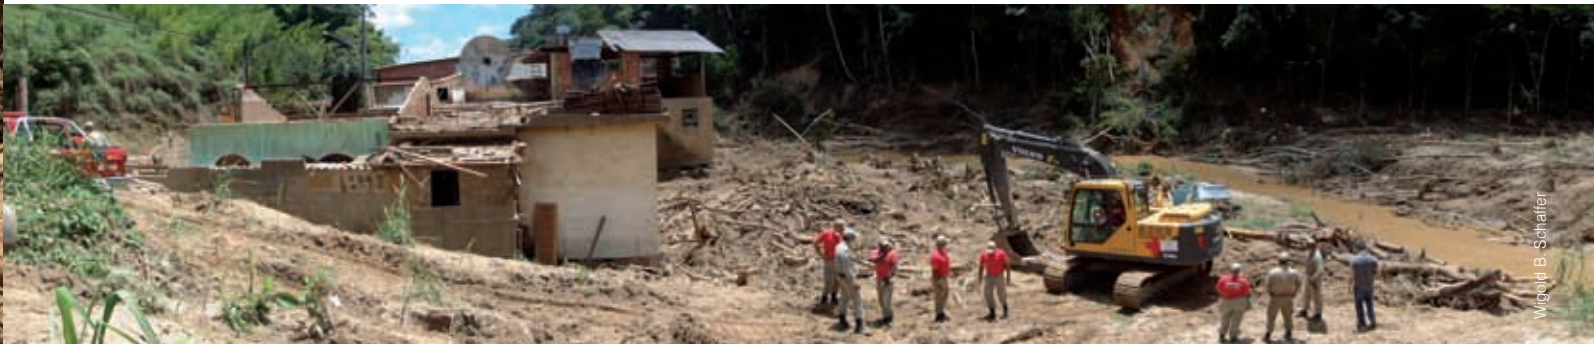
FIGURA 49: Vale do Cuiabá em Petrópolis. É possível observar casas construídas à margem do rio (na faixa de APP) severamente afetadas pela força das águas. Na margem oposta, onde não havia ocupação humana, o rio também transbordou. (Foto - 25.01.2011)

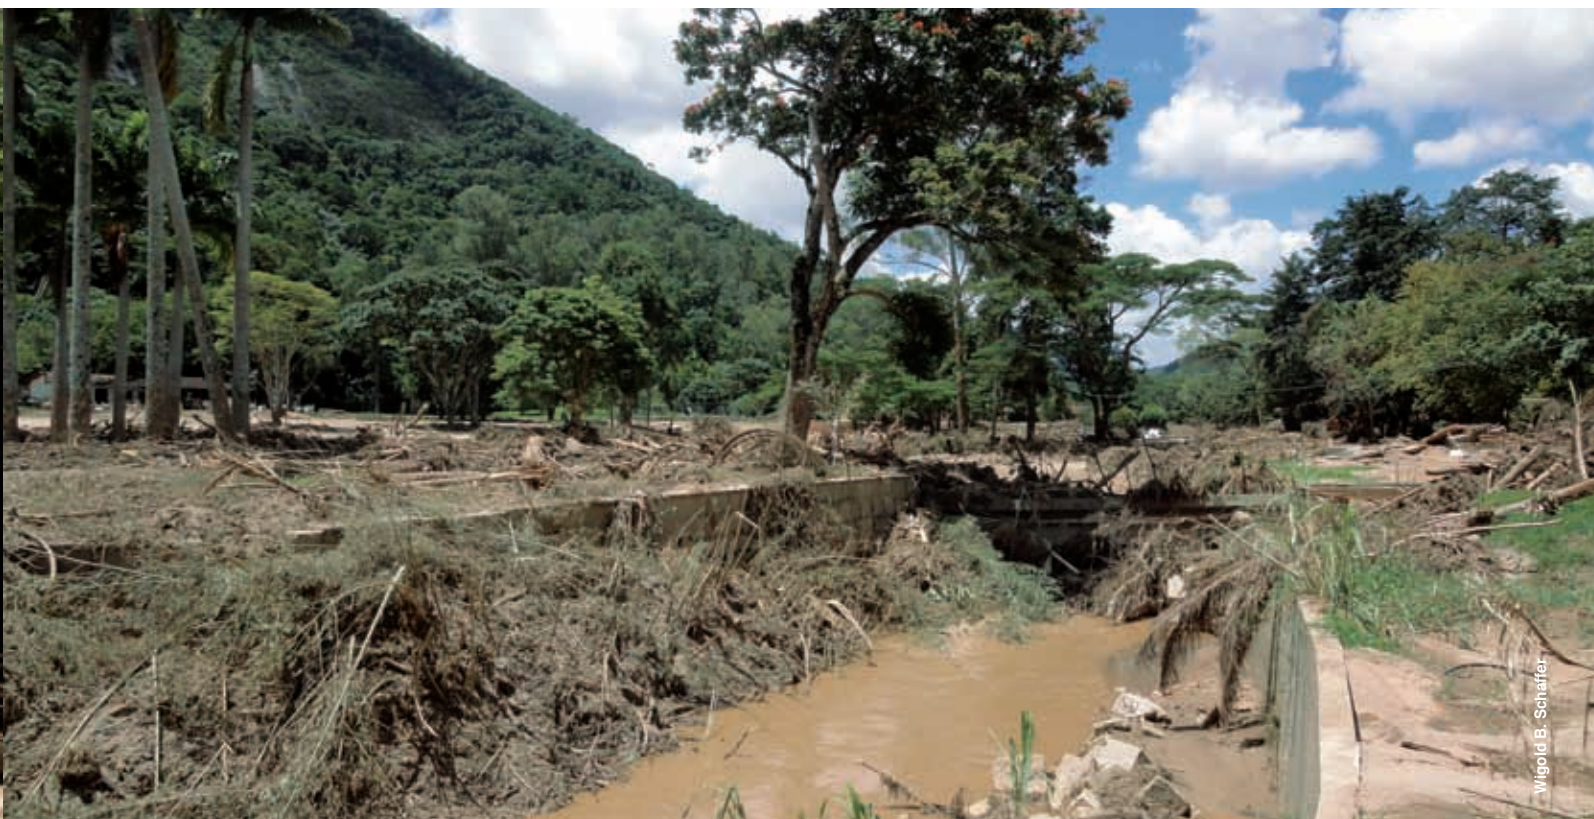
FIGURA 50: Vale do Cuiabá em Petrópolis. Na foto observa-se uma ponte estreita obstruída por detritos e canalização do rio a jusante da ponte. Destaca-se que nos casos de grandes enxurradas as canalizações, feitas para retificar o curso d'água e acelerar seu escoamento, acabam potencializando os efeitos das enchentes. (Foto - 25.01.2011)

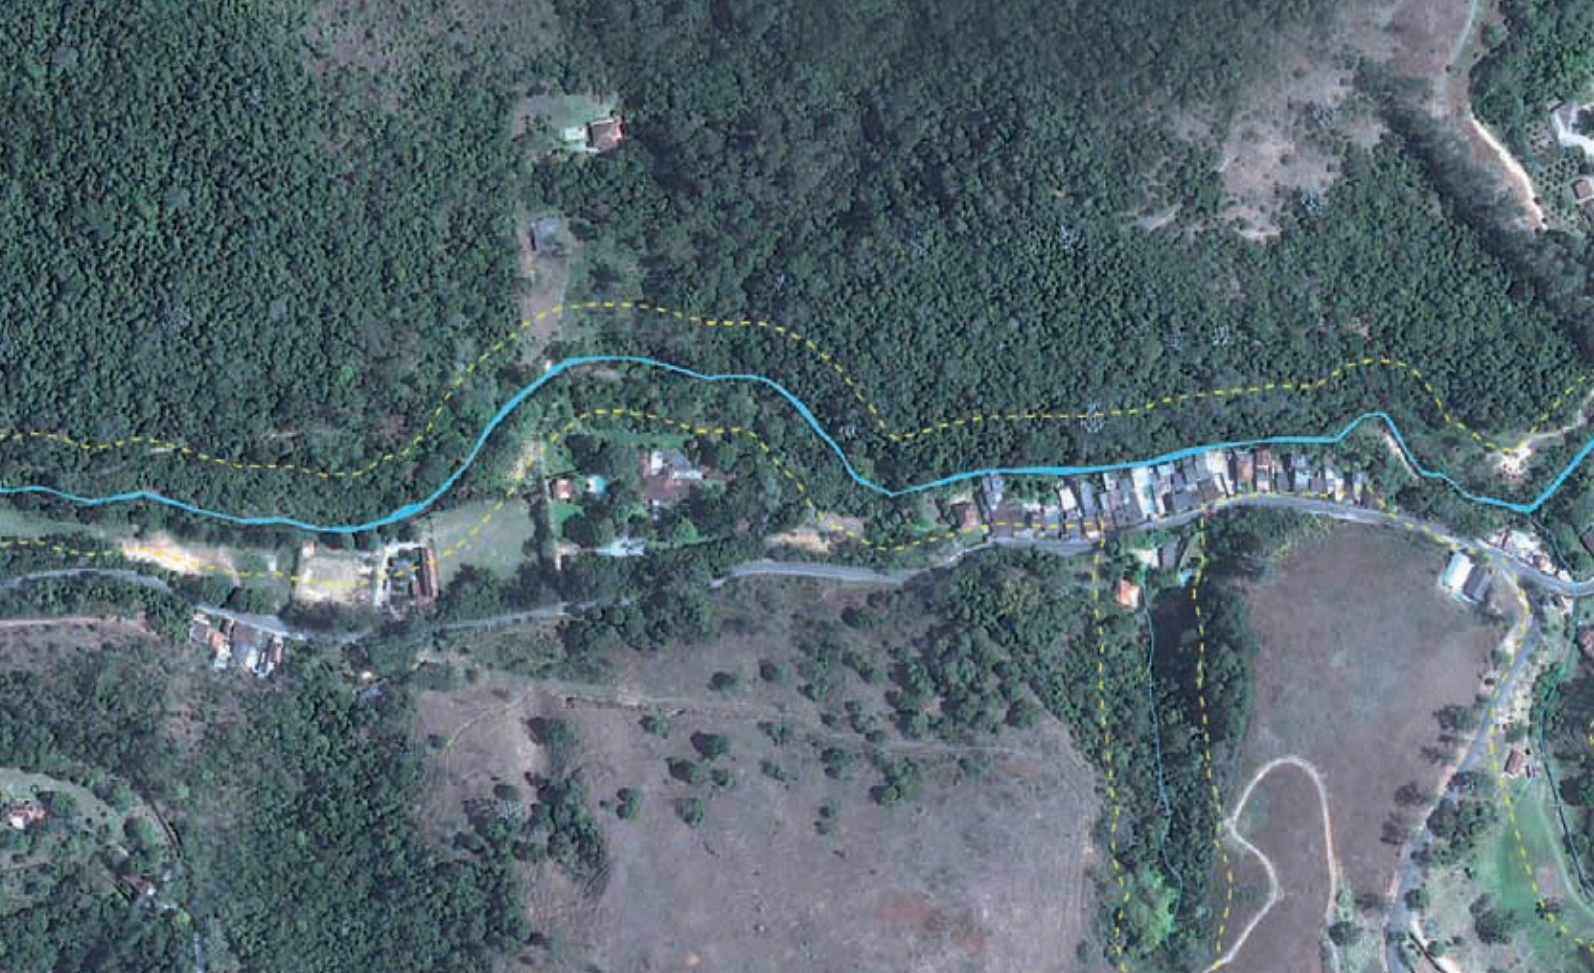
FIGURA 51: Vale do Cuiabá em Petrópolis. A imagem mostra a ocupação adensada às margens de diferentes trechos do rio, em APP. (Imagem Google Earth - 2009)

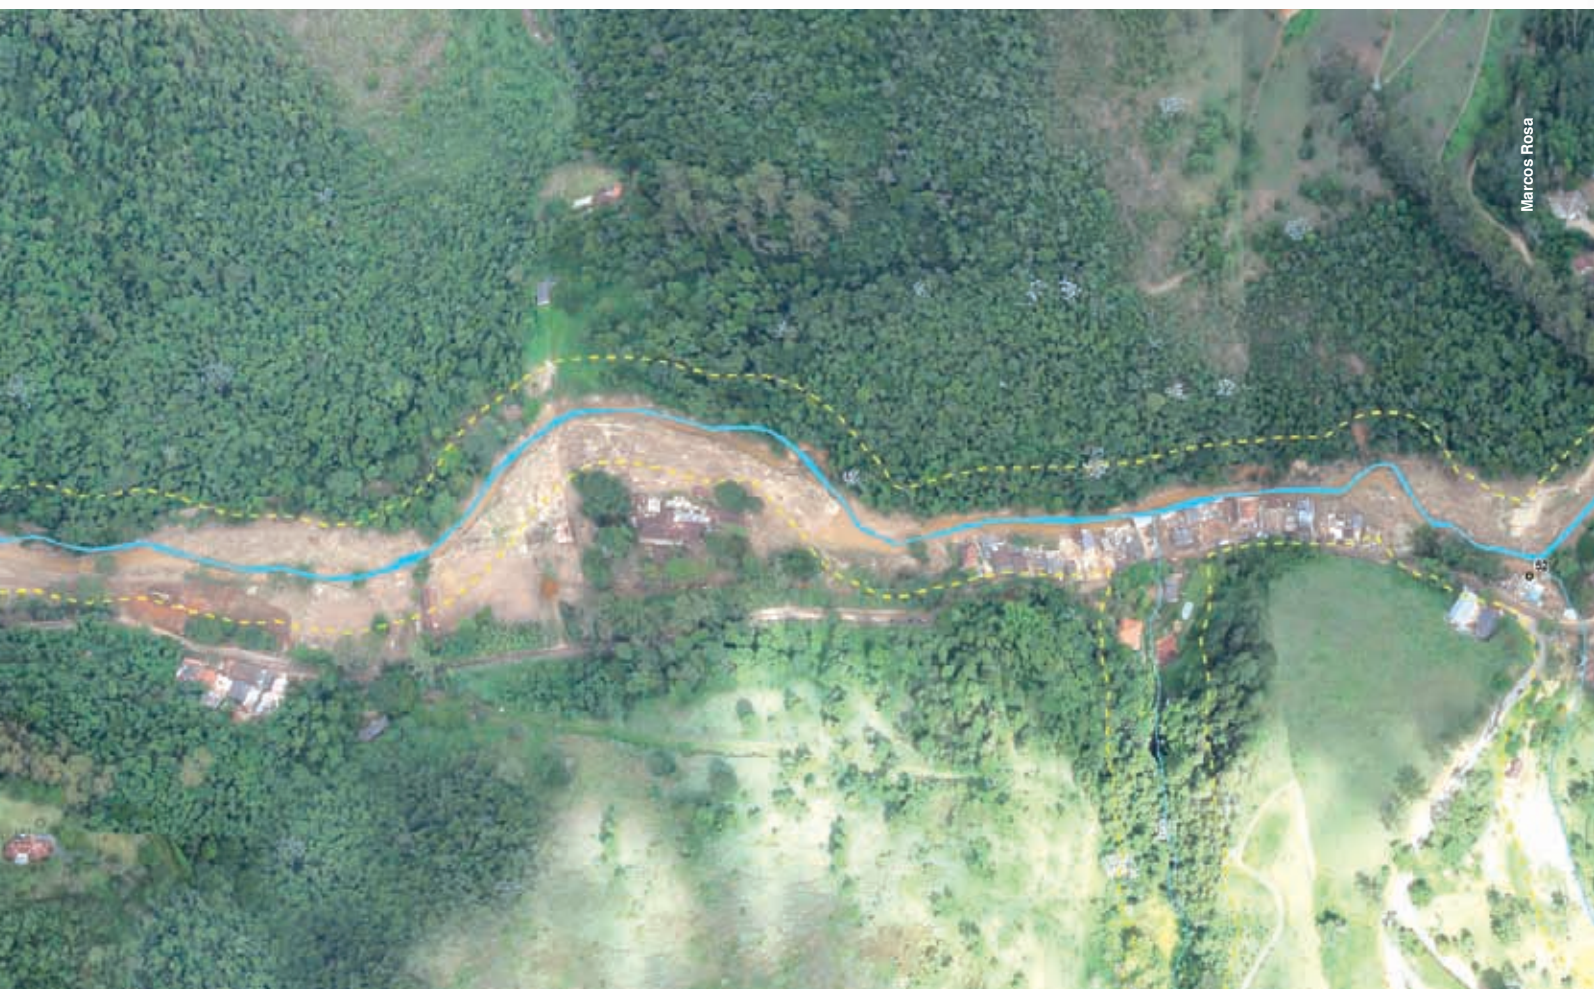
FIGURA 52: Vale do Cuiabá em Petrópolis, mesma área da figura 51. Podem ser observados os efeitos da inundação sobre as habitações localizadas na margem do rio. A maioria das edificações afetadas encontravam-se total ou parcialmente dentro da faixa de APP de 30 metros. Nota-se também que na margem oposta, no trecho onde a vegetação estava preservada os efeitos da inundação são menores, e, o que é mais importante, não houve prejuízos socioeconômicos e perda de vidas. (Foto aérea - 26.01.2011)

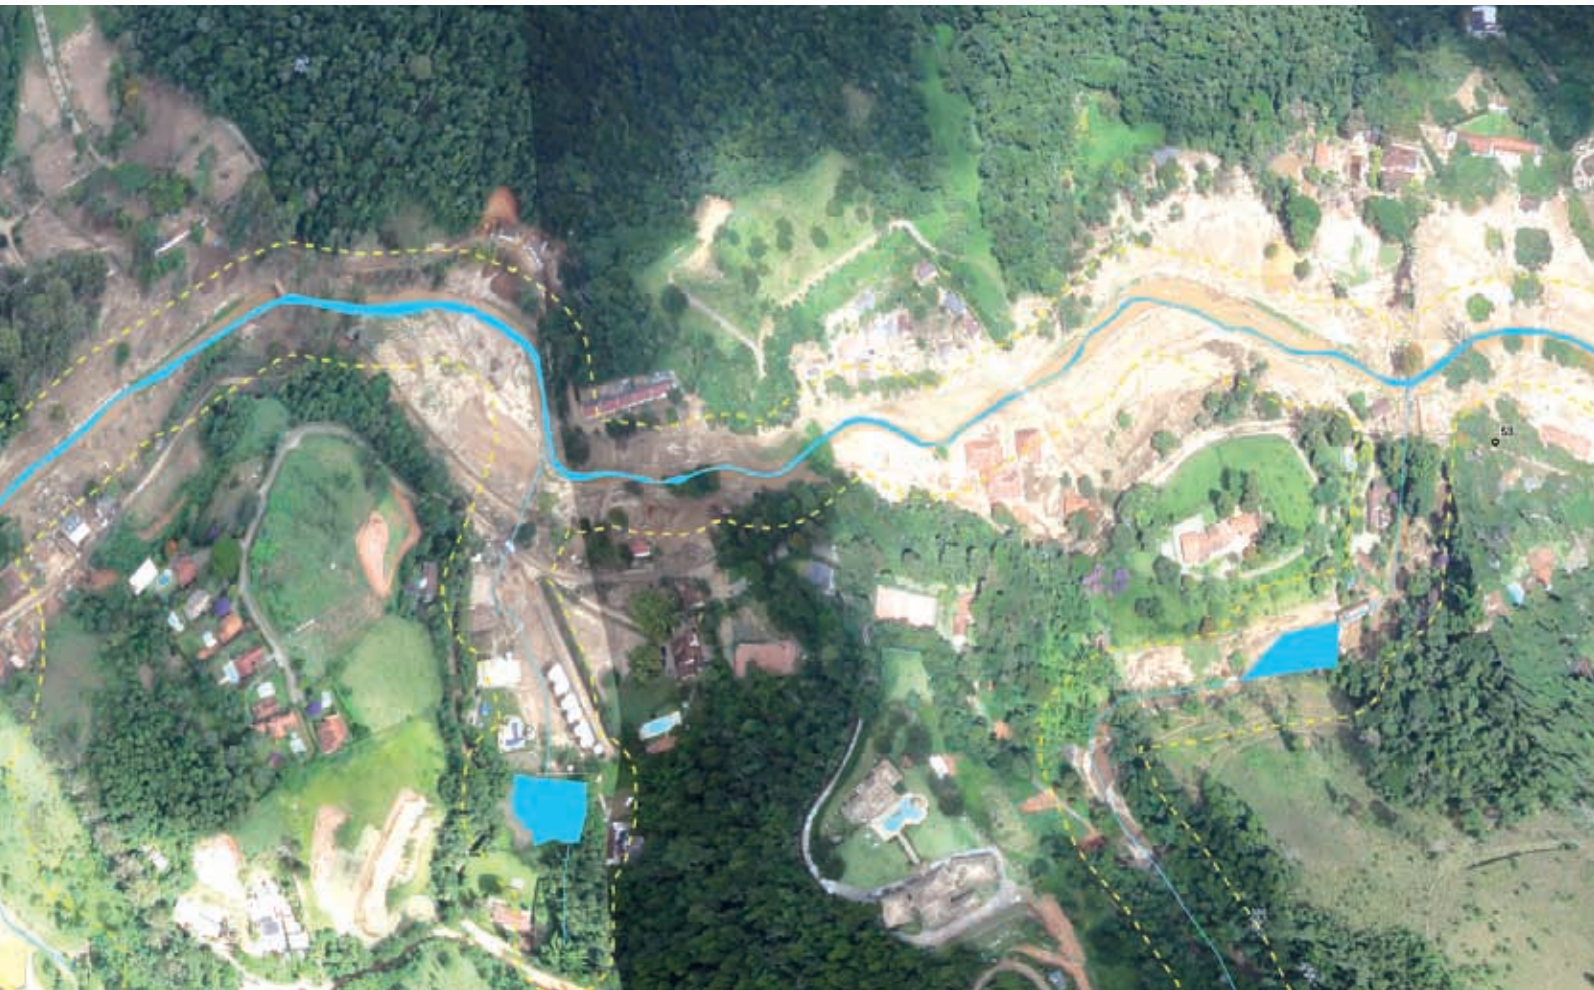
FIGURA 53: Vale do Cuiabá em Petrópolis. Neste trecho observa-se a ocupação do vale com edificações diversas e atividades de lazer e esporte, inclusive em áreas dentro da faixa de APP de 30 metros em cada lado da margem dos cursos d'água, área delimitada por linha pontilhada amarela. (Imagem Google Earth - 2009)

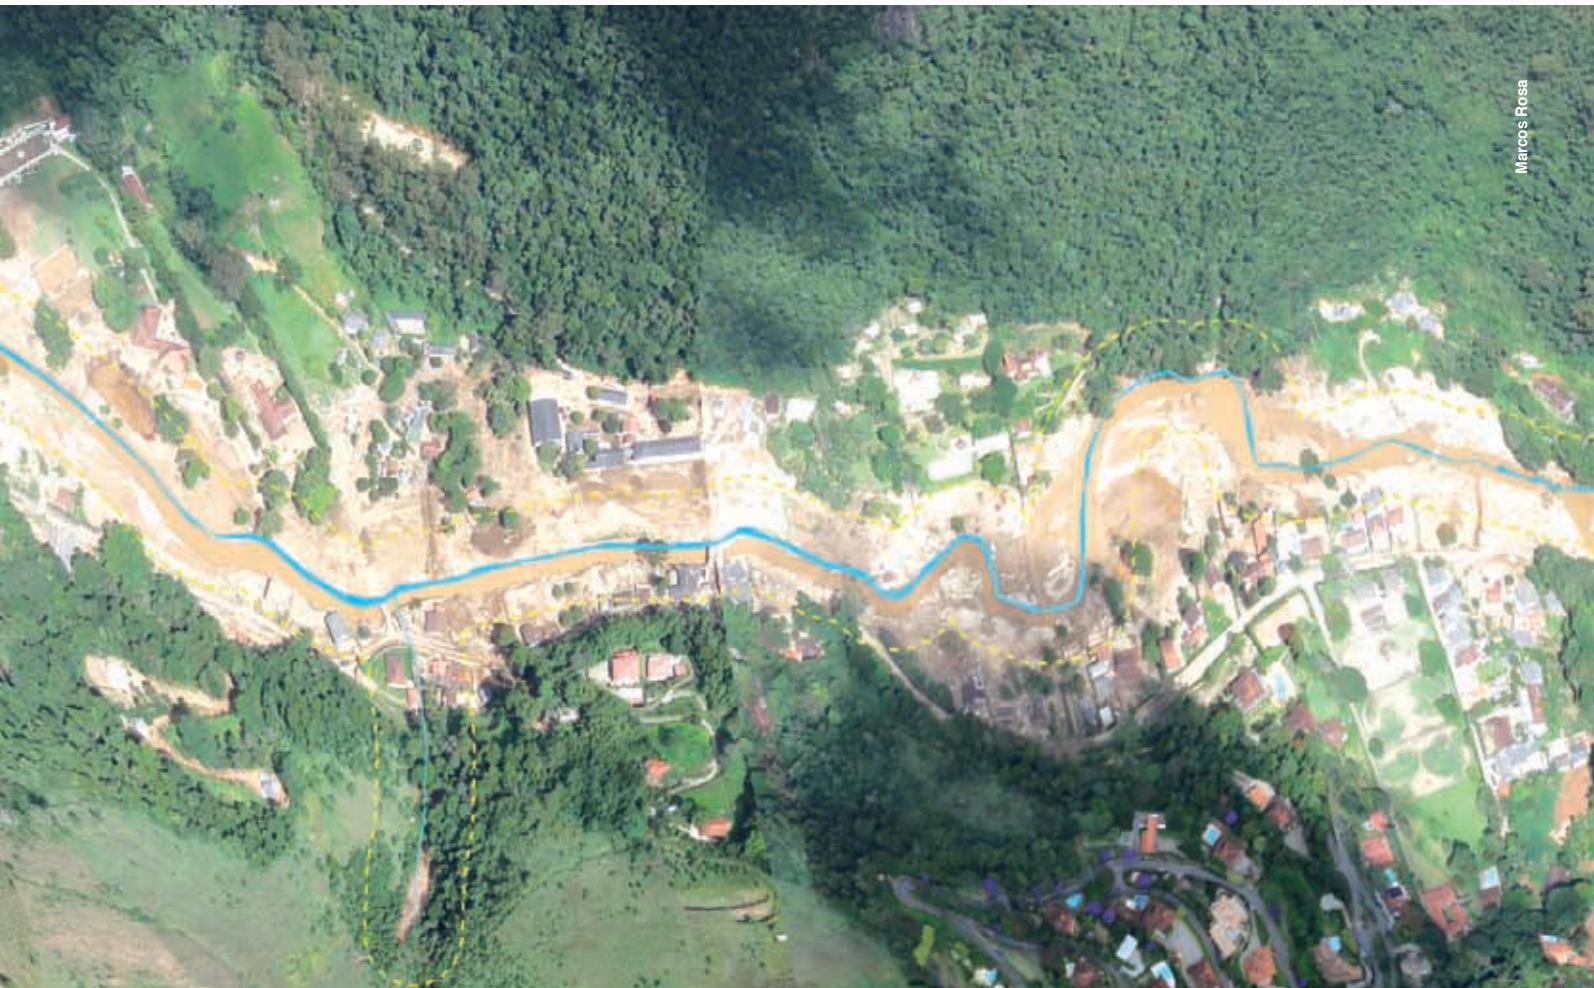
FIGURA 54: Vale do Cuiabá em Petrópolis, mesma área da figura 53. Observa-se que a área mais severamente afetada abrange a faixa de APP de 30 metros em cada lado da margem dos cursos d'água, área delimitada por linha pontilhada amarela. (Foto aérea - 26.01.2011)

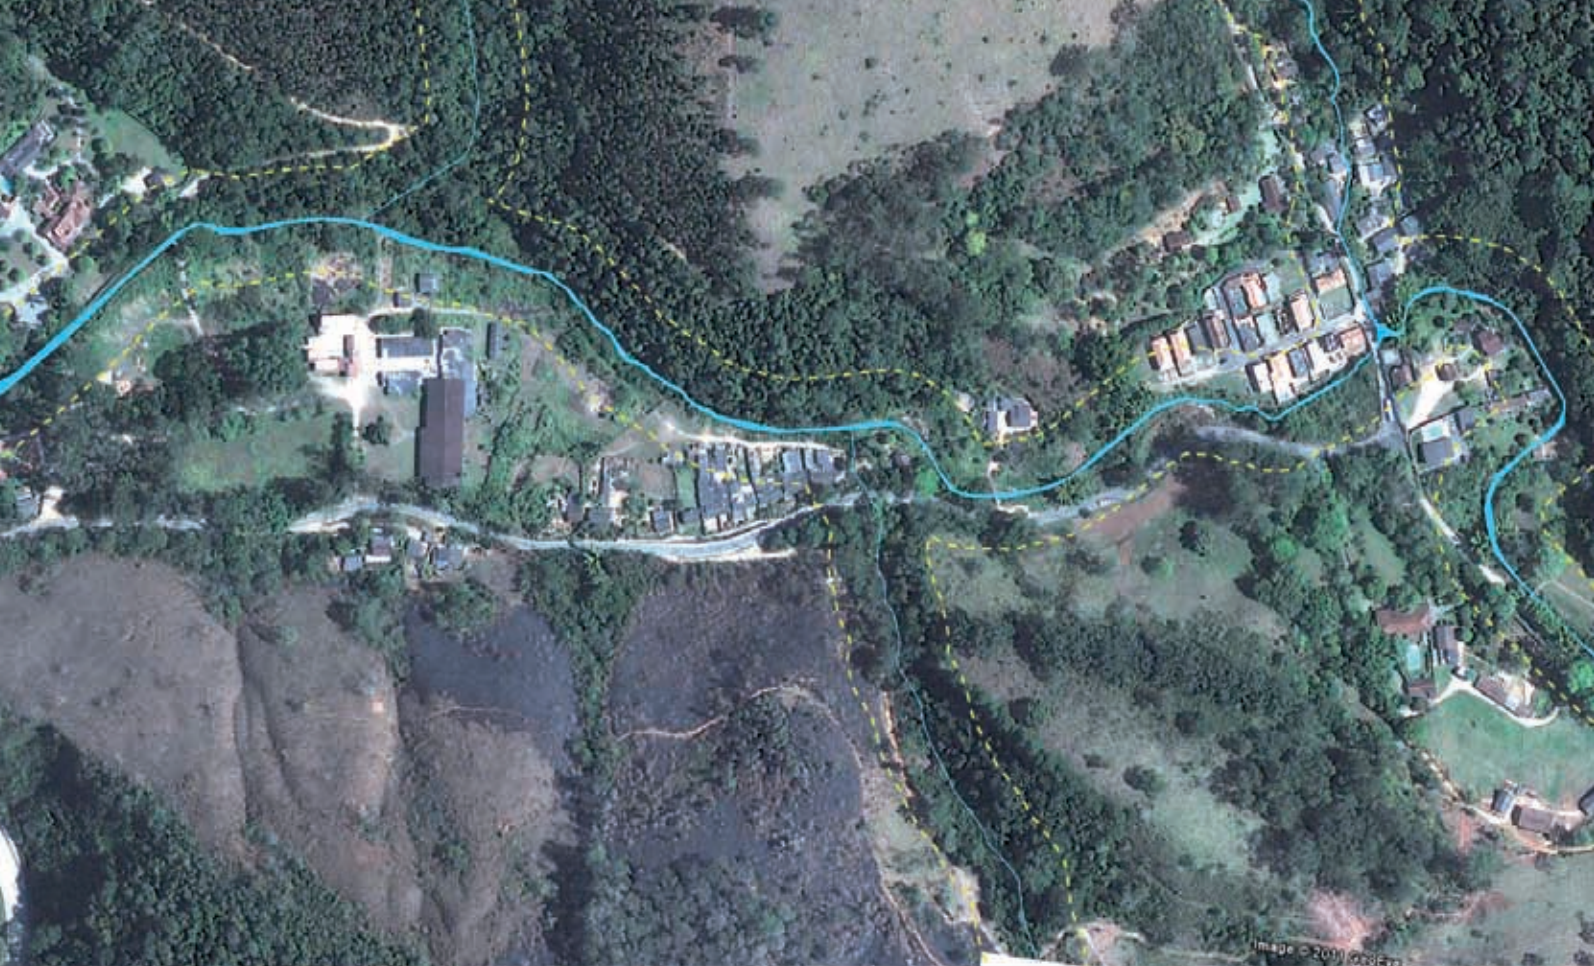
FIGURA 55: Vale do Cuiabá em Petrópolis. Neste trecho podem ser observadas diversas construções junto ao encontro de dois rios e nas suas margens. (Imagem Google Earth - 2009)

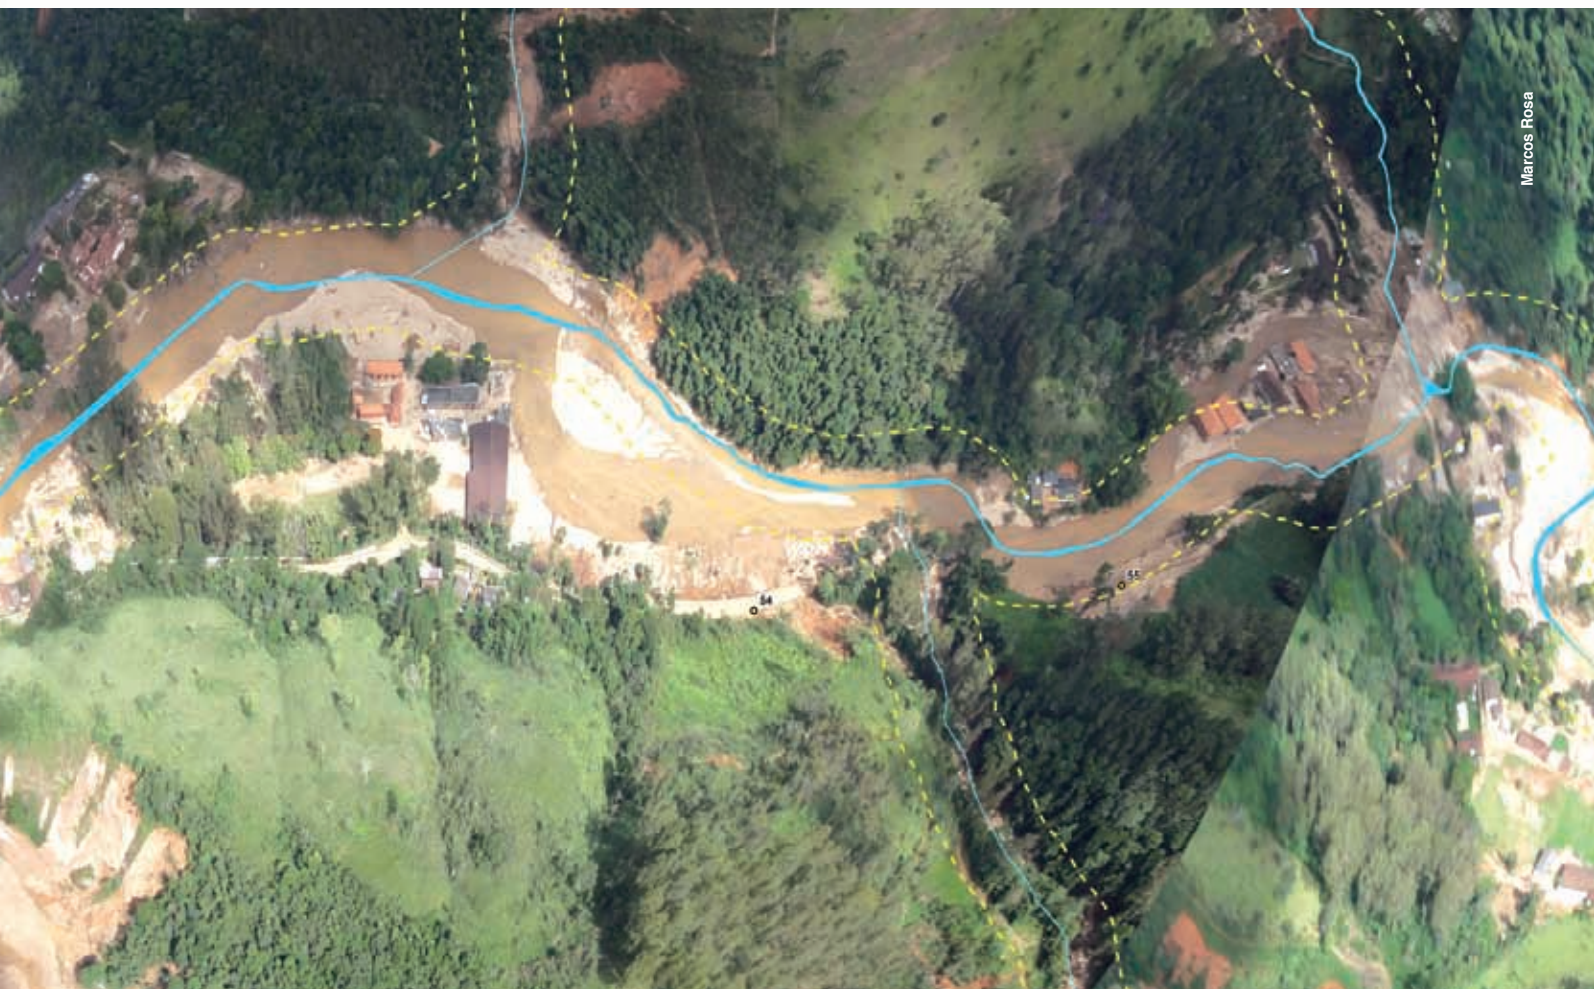
FIGURA 56: Vale do Cuiabá em Petrópolis, mesma área da figura 55. Observa-se que a área mais severamente afetada abrange a faixa de APP de 30 metros em cada lado da margem dos cursos d'água, área delimitada por linha pontilhada amarela. (Foto aérea - 26.01.2011)

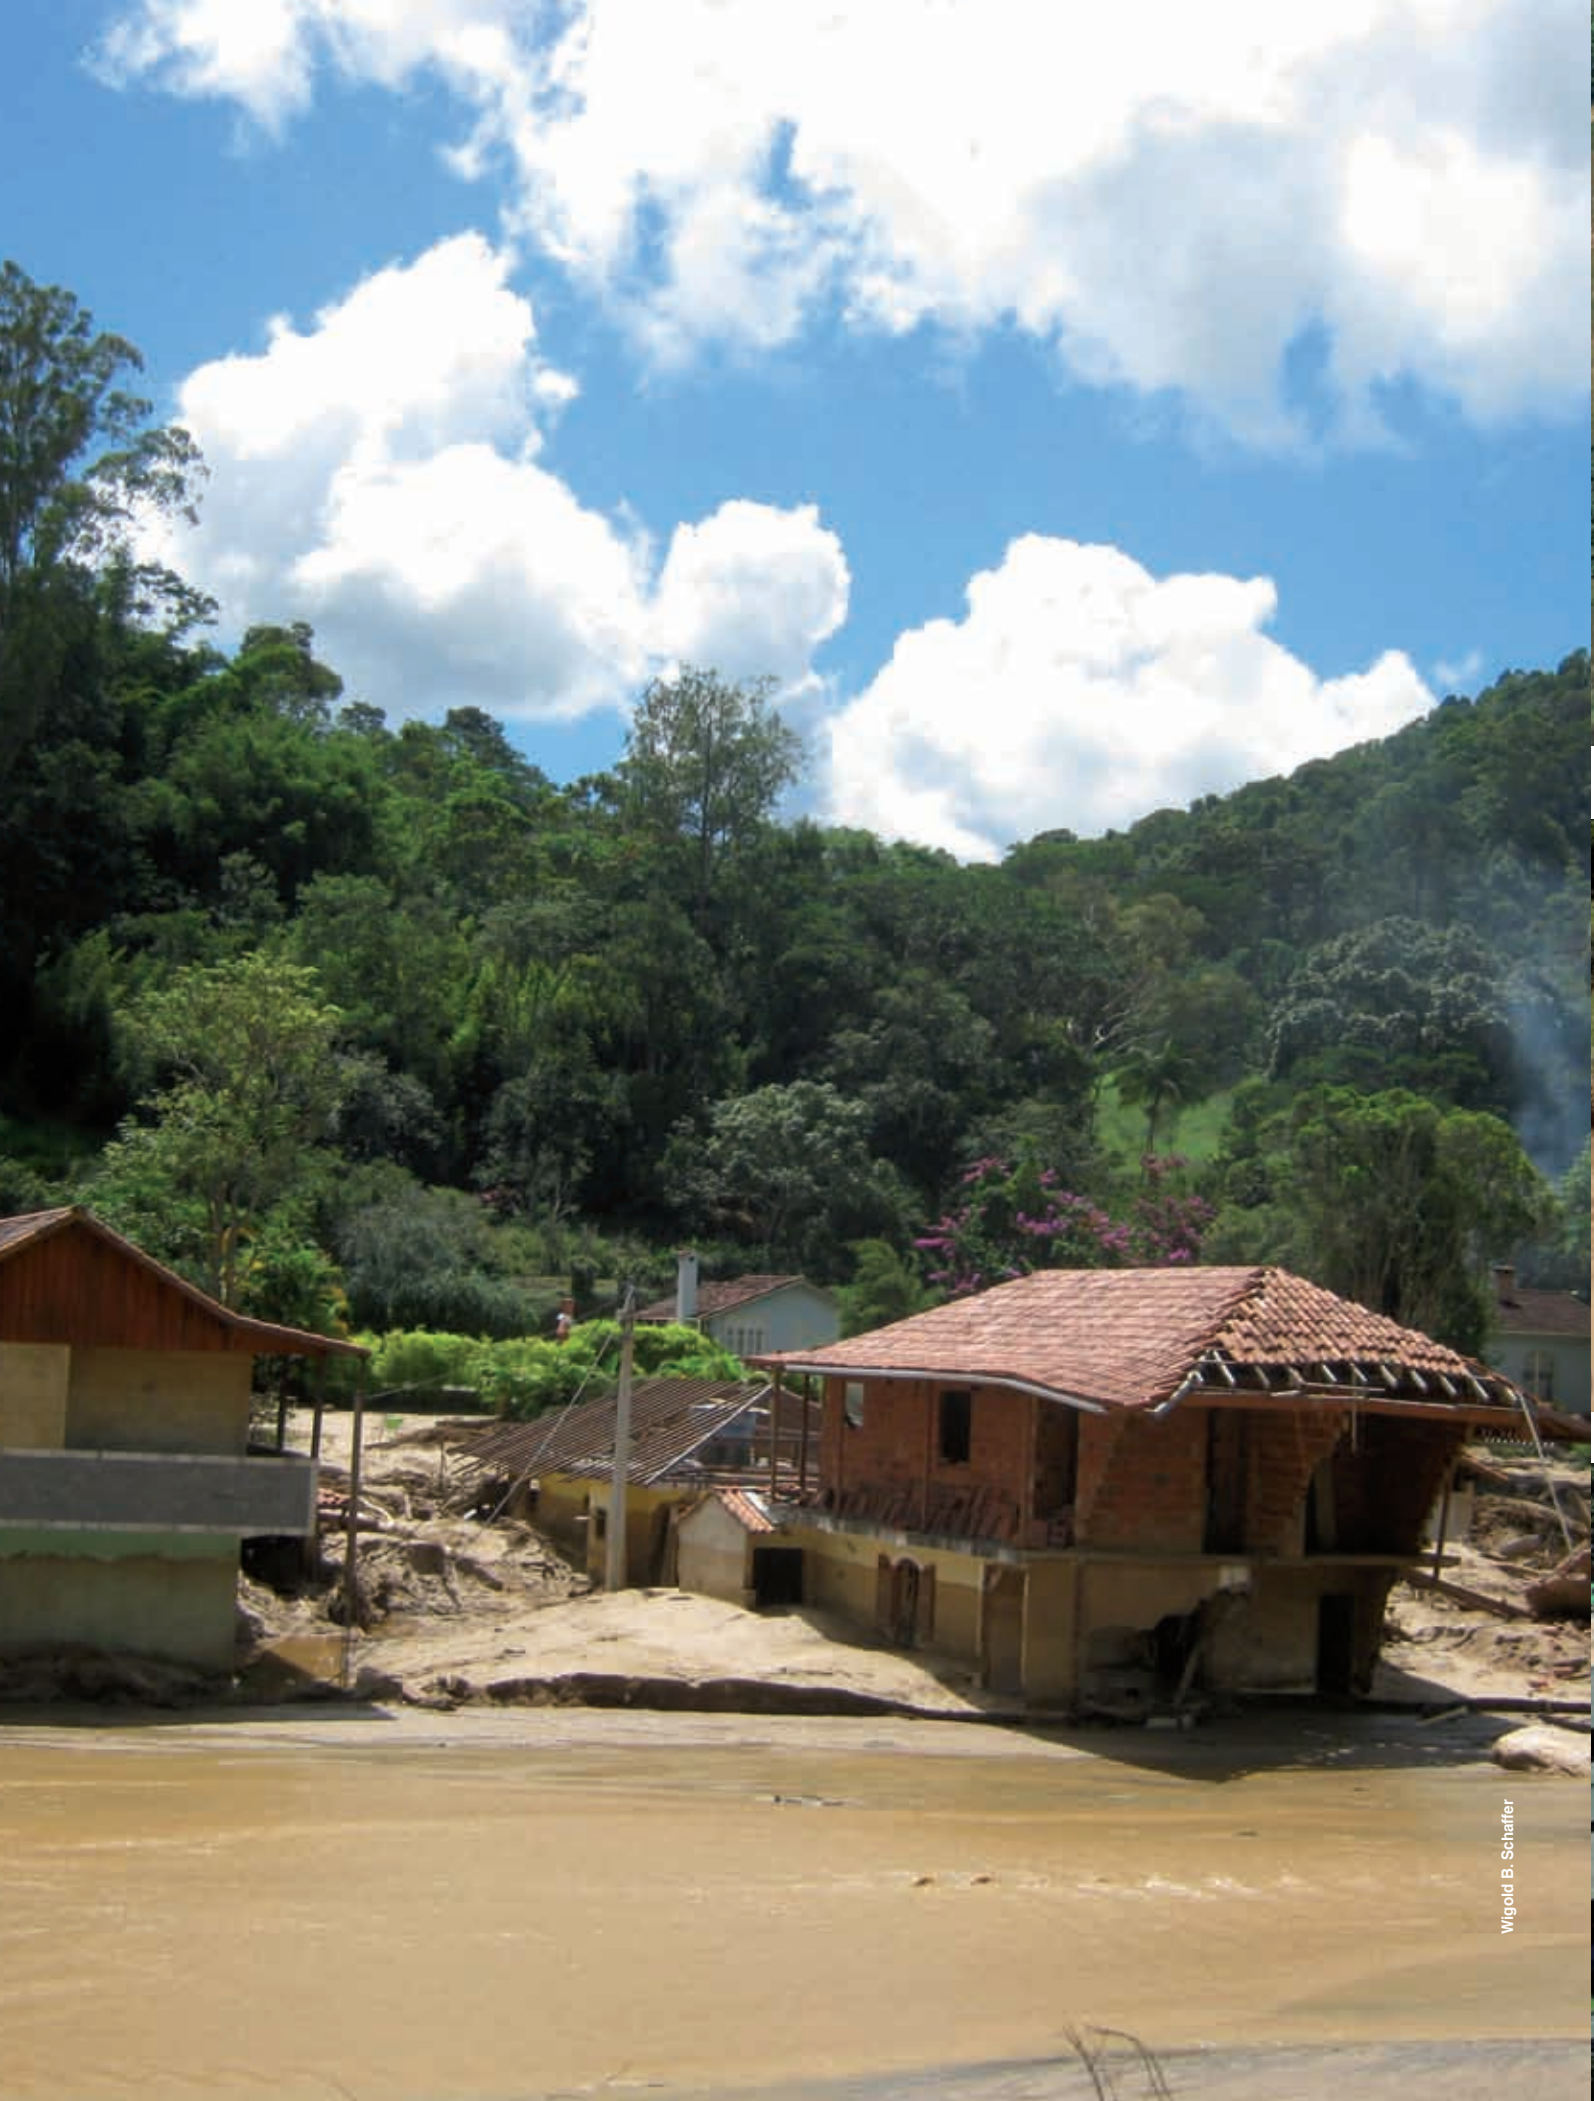
FIGURA 57: Vale do Cuibá em Petrópolis. A foto mostra edificações danificadas às margens do rio. (Foto – 25.01.2011)

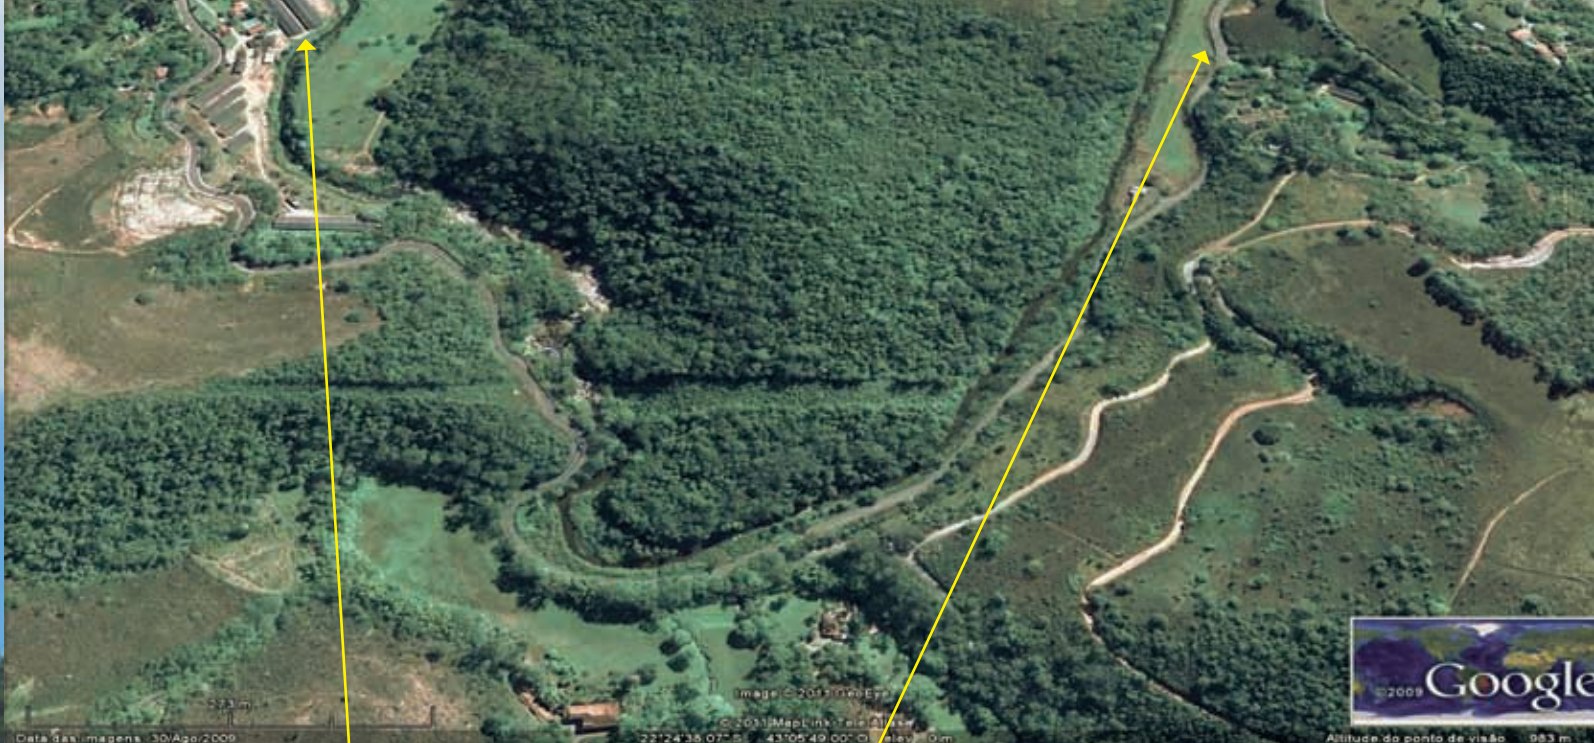
FIGURA 58: Vale do Cuiabá em Petrópolis. Observa-se uma margem do rio e morro com a vegetação conservada. Na outra margem, observa-se a rodovia e pouca ocupação com edificações. (Imagem Google Earth - 2009)

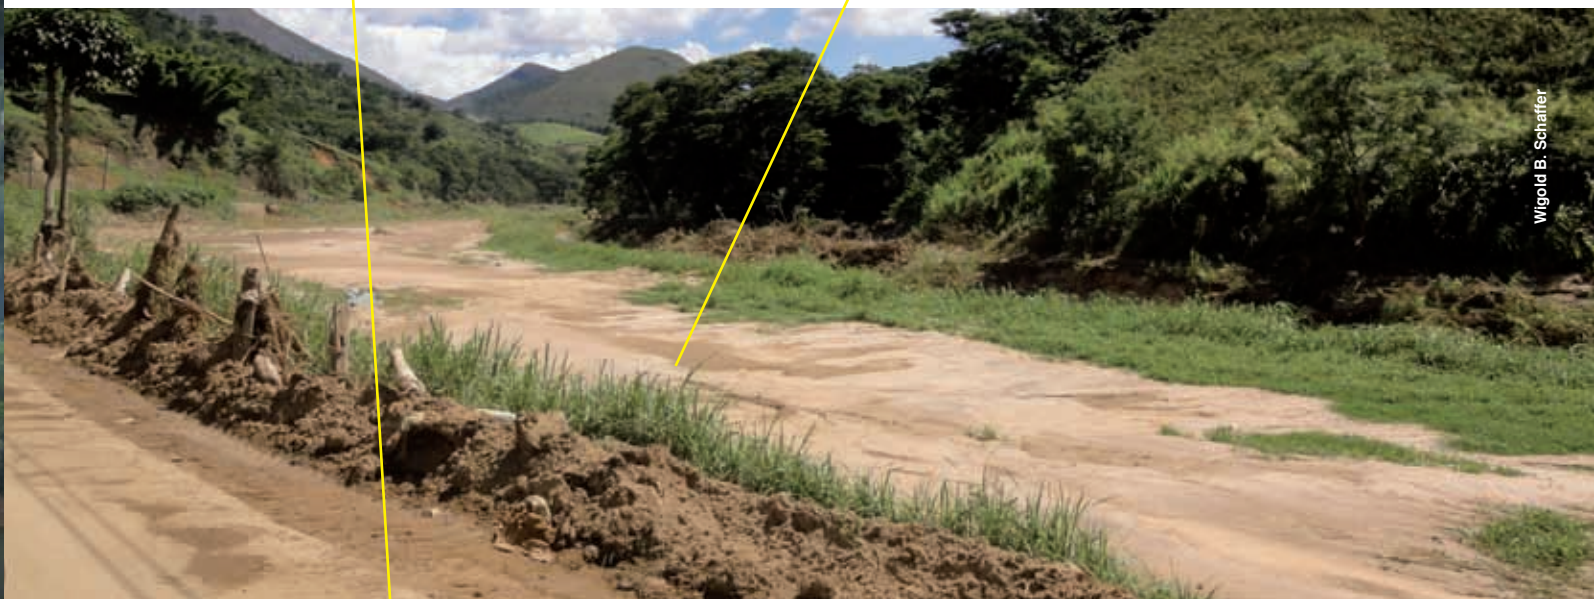
FIGURA 59: Vale do Cuiabá em Petrópolis. Área afetada pela enchente em local sem edificações. (Foto - 25.01.2011)

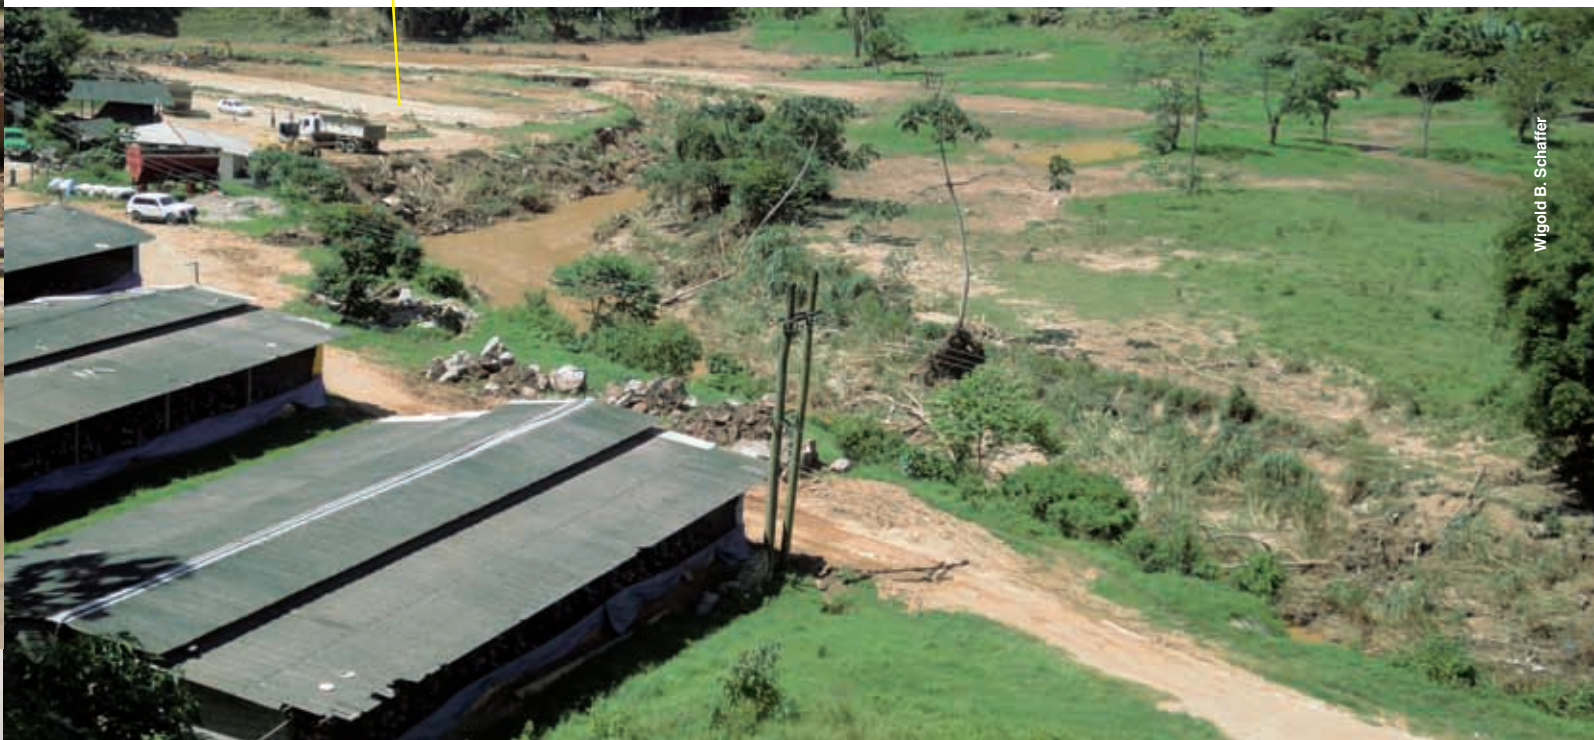
FIGURA 60: Vale do Cuiabá em Petrópolis. A seta mostra galpões edificados em APP, destruídos pela força das águas. (Foto - 25.01.2011)
