Áreas de Preservação Permanente e Unidades de Conservação X Áreas de Risco

Relatório de Inspeção da área atingida pela tragédia das chuvas
na Região Serrana do Rio de Janeiro

Relatório de Inspeção da área atingida pela tragédia das chuvas na Região Serrana do Rio de Janeiro, ocorridas no dia 11 de janeiro de 2011. Os levantamentos de campo que subsidiaram a elaboração deste relatório foram realizados no período de 24 a 26 de janeiro de 2011, duas semanas após a tragédia. A realização dos levantamentos de campo contou com o apoio logístico do Instituto Chico Mendes de Conservação da Biodiversidade (ICMBio) e do Ministério da Aeronáutica, através do Esquadrão Pelicano sediado em Campo Grande (MS), que cedeu helicóptero para sobrevôo da área atingida.

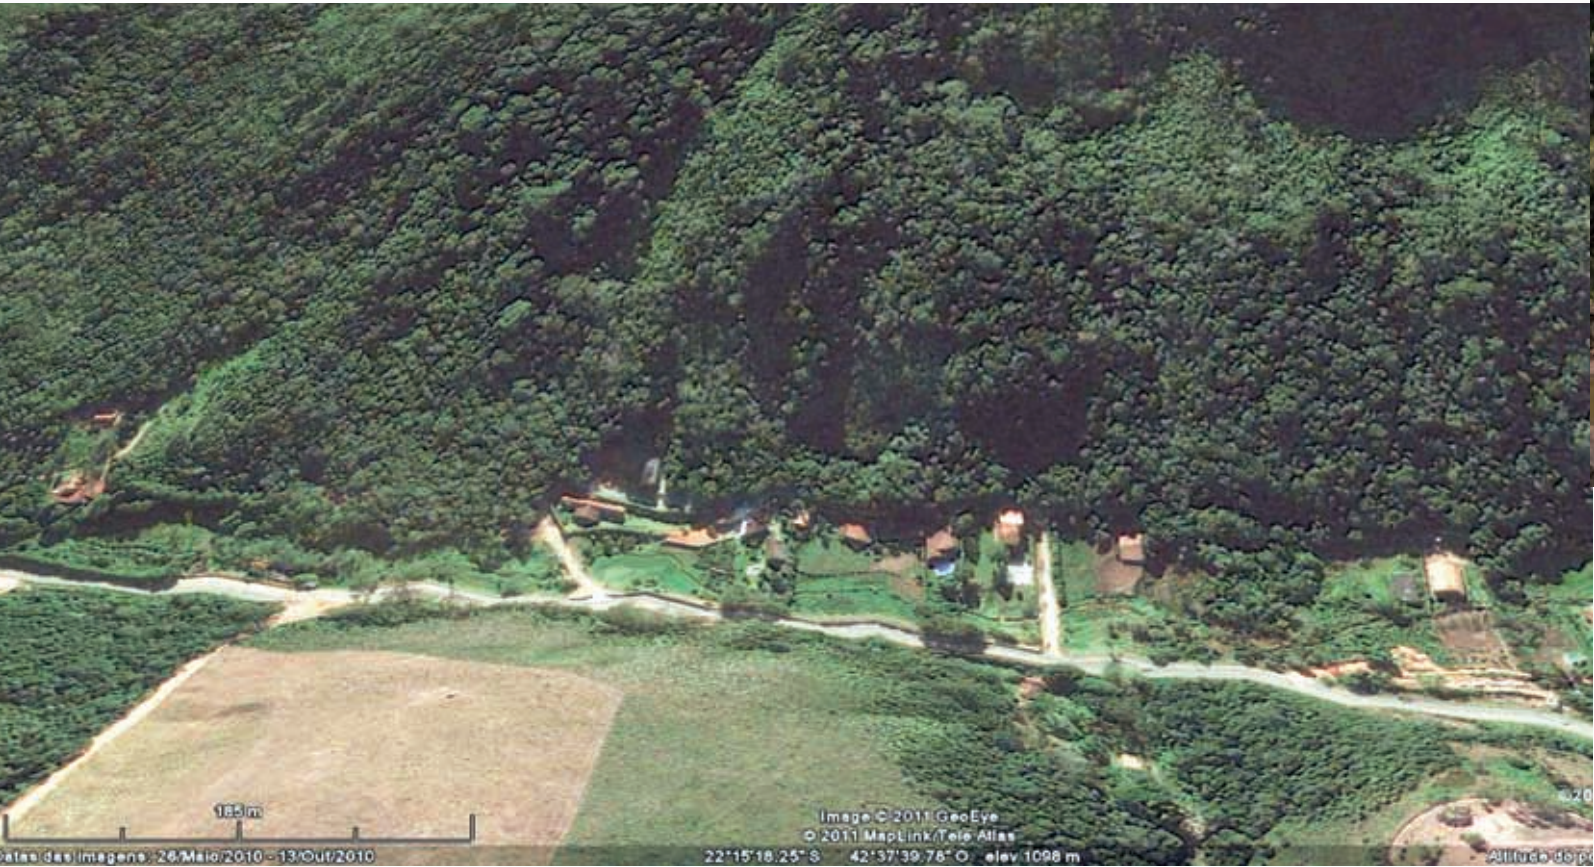
FIGURA 61: BR 492 em Nova Friburgo. Vista de área com parcelamento de solo com construções na base de encosta íngreme e na margem de riacho. (Imagem Google Earth - 13.10.2010).

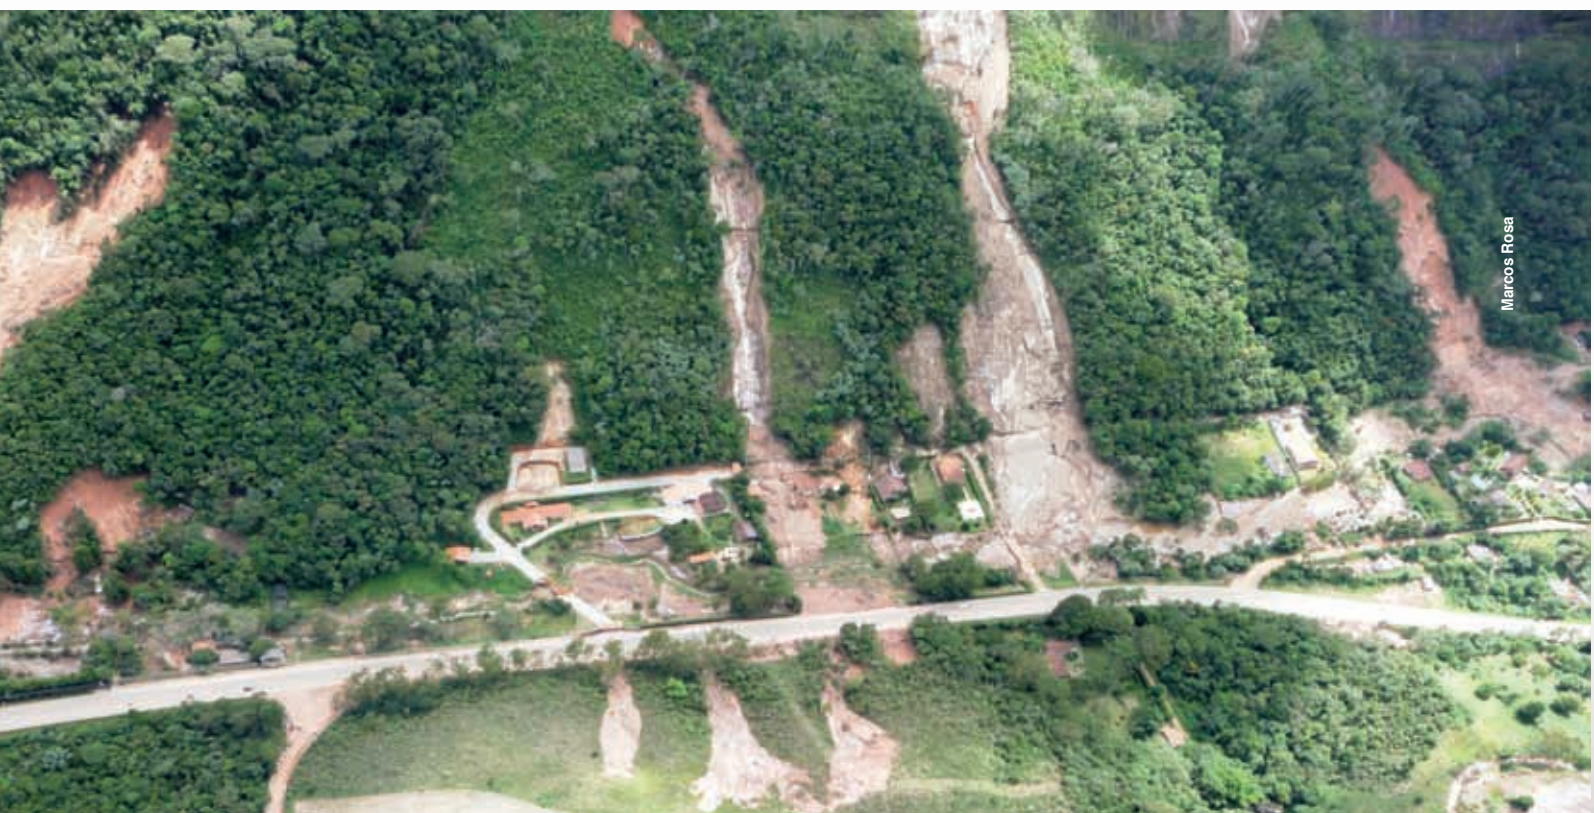
FIGURA 62: BR 492 em Nova Friburgo, mesma área da figura 61, mostrando deslizamentos na encosta que atingiram diversas casas localizadas às margens do riacho e no sopé de morro com inclinação superior a 45°. Nota-se também que entre as casas e a encosta há uma estrada pavimentada, mostrando que houve intervenção na base do morro. (Foto aérea - 26.02.2011)

Escavações para construção de casas ou estradas na base de morro ou montanhas com solo instável potencializam de forma significativa o risco de deslizamentos, visto que se retira total ou parcialmente a sustentação que ajuda a segurar o solo no restante da elevação. O Geólogo Álvaro Rodrigues dos Santos explica que mesmo em relevo de topografia mais suave junto ao sopé de regiões serranas tropicais há situações típicas de áreas que oferecem risco:

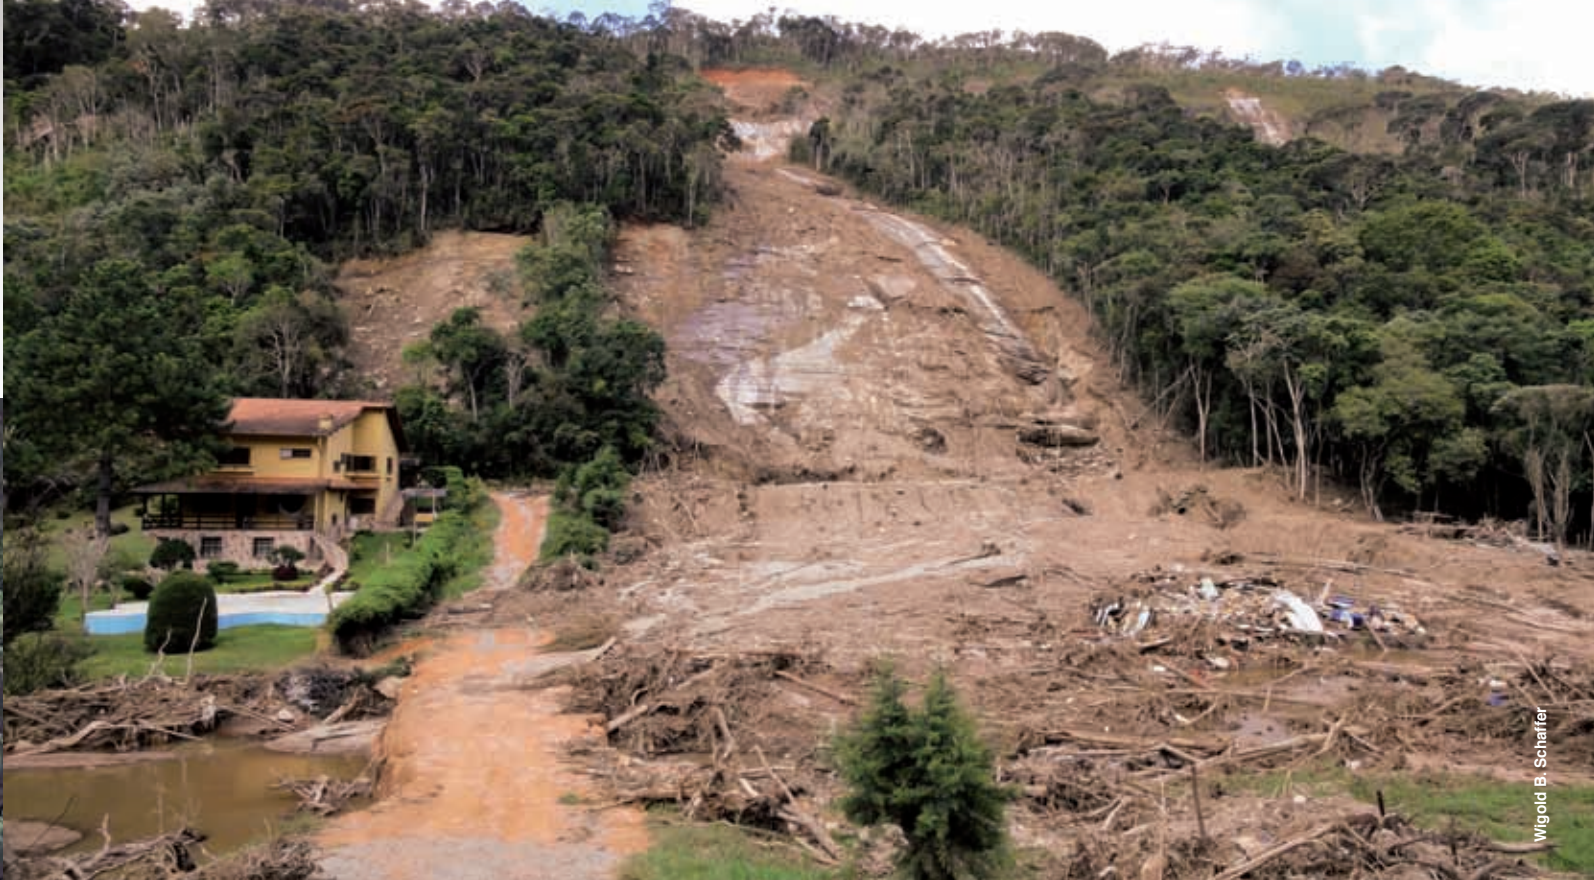
FIGURA 63: BR 492 em Nova Friburgo, detalhe da mesma área das figuras 61 e 62, mostrando casa edificada no sopé do morro, soterrada pelo deslizamento ocorrido na encosta. Na foto é possível perceber a fina camada de solo sobre a rocha de granito (uma característica natural da região serrana do Rio de Janeiro). Essa camada de solo é mais fina no topo (chegando, em muitos casos a ser nula, mantendo o granito aparente) e um pouco maior na base dos morros. Preservar esta camada de solo é importante para manter a estabilidade das encostas. (Foto - 24.02.2011)

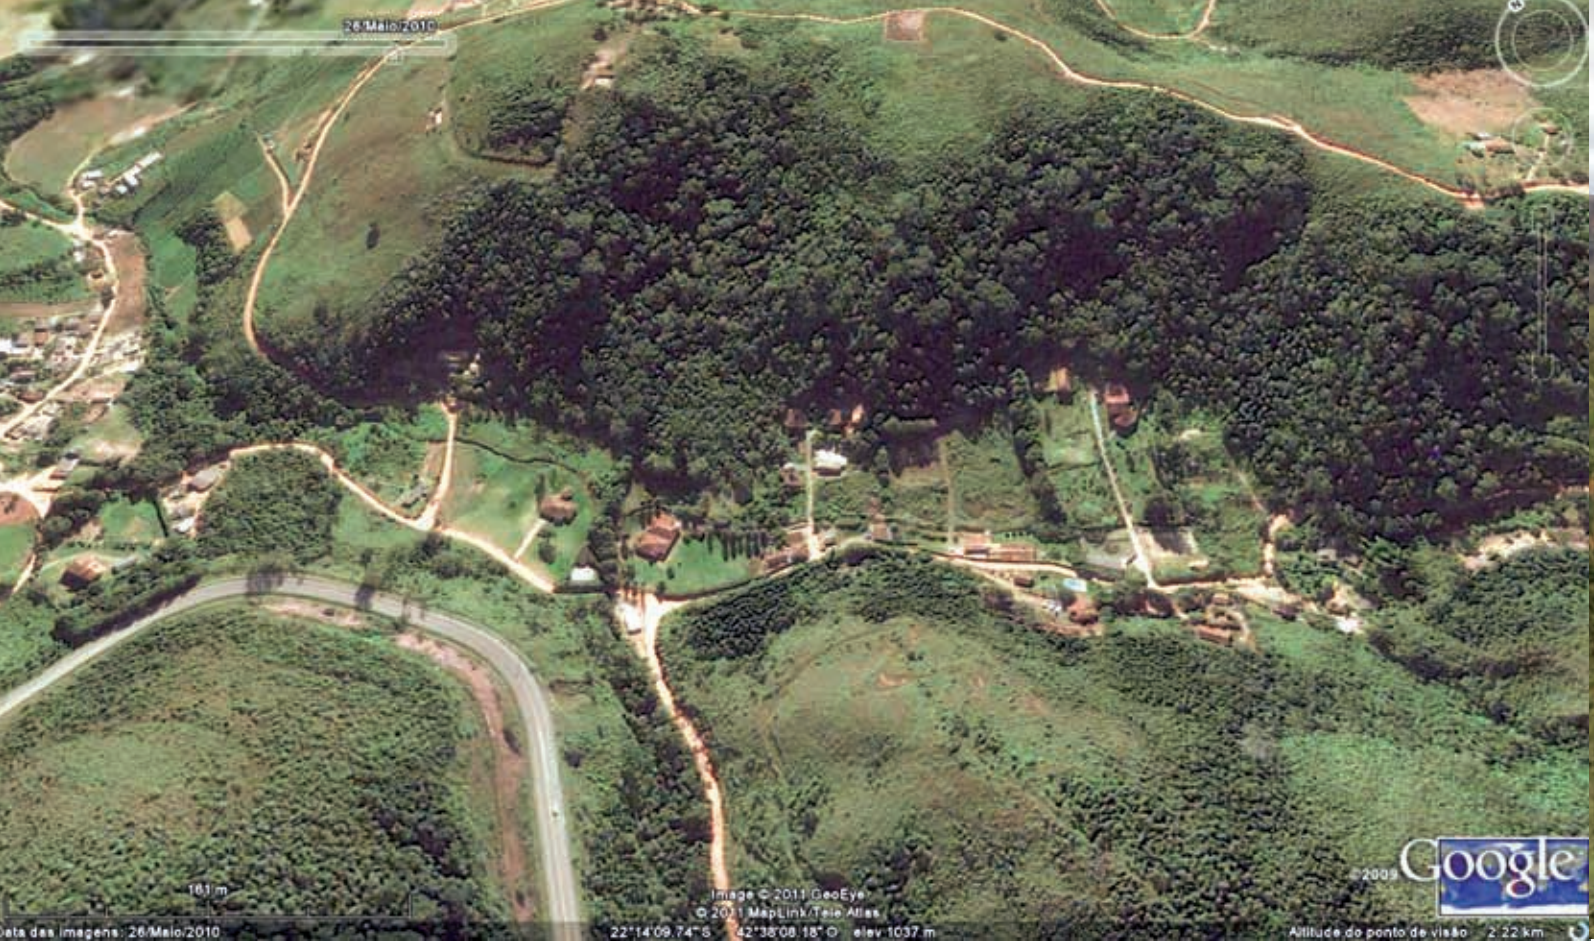
FIGURA 64: BR 492 em Nova Friburgo. Vista de região com parcelamento do solo com construções na meia encosta de morro com inclinação superior a 45° e com topo do morro desmatado. Observa-se construções também na margem dos cursos d'água. (Imagem Google Earth - 26.05.2010)

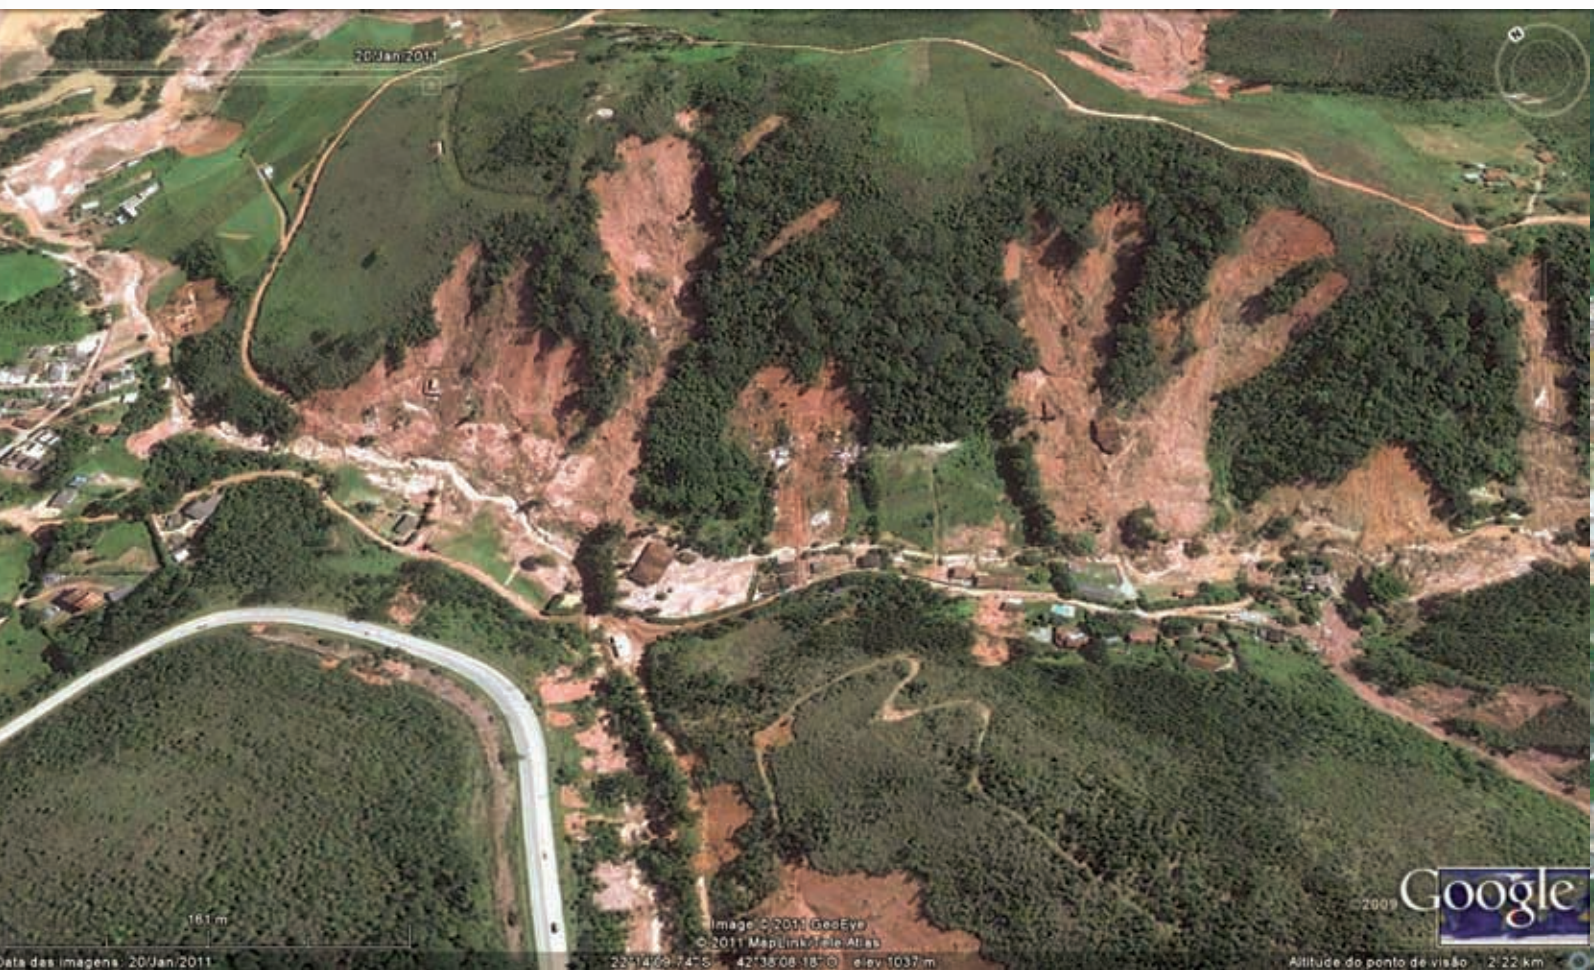
FIGURA 65: BR 492 em Nova Friburgo, mesma região da figura 64, mostrando deslizamentos e corrida de lama e rochas que atingiram casas na encosta e na margem dos cursos d'água. Nota-se os topos de morros desmatados e intervenções diversas nas encostas: construção de estradas e edificações. Nota-se também que as casas e outras edificações nas margens dos cursos d'água foram severamente afetadas. (Imagem Google Earth - 20.01.2011)

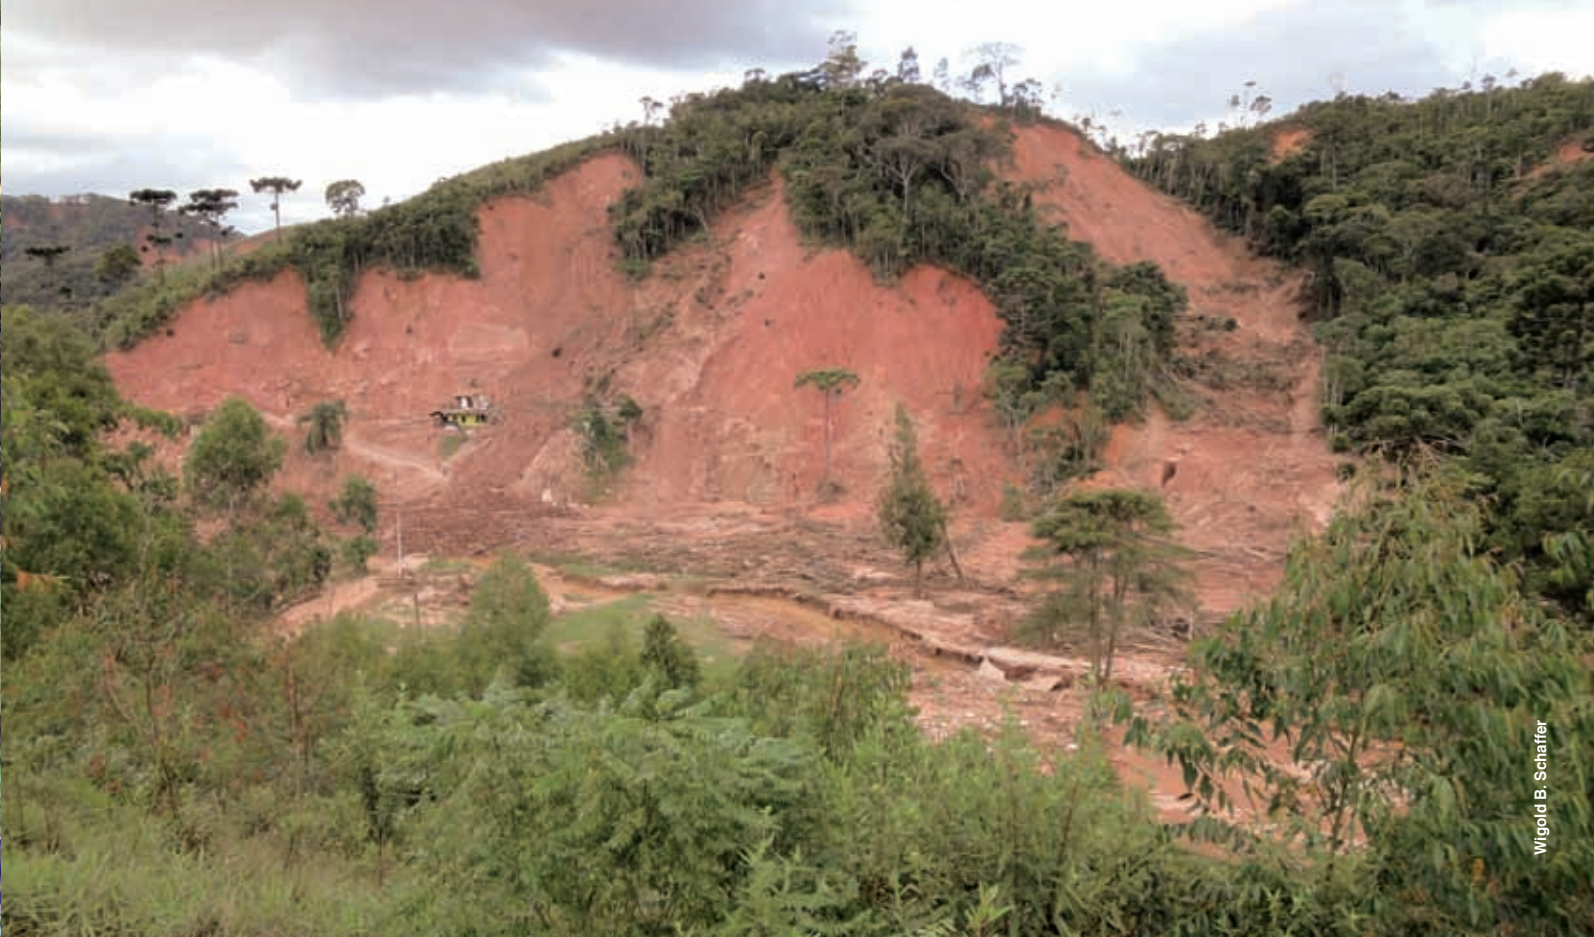
FIGURA 66: A foto mostra casa soterrada na encosta e área atingida na margem do rio. Nota-se o topo do morro desmatado. (Foto - 24.01.2011)

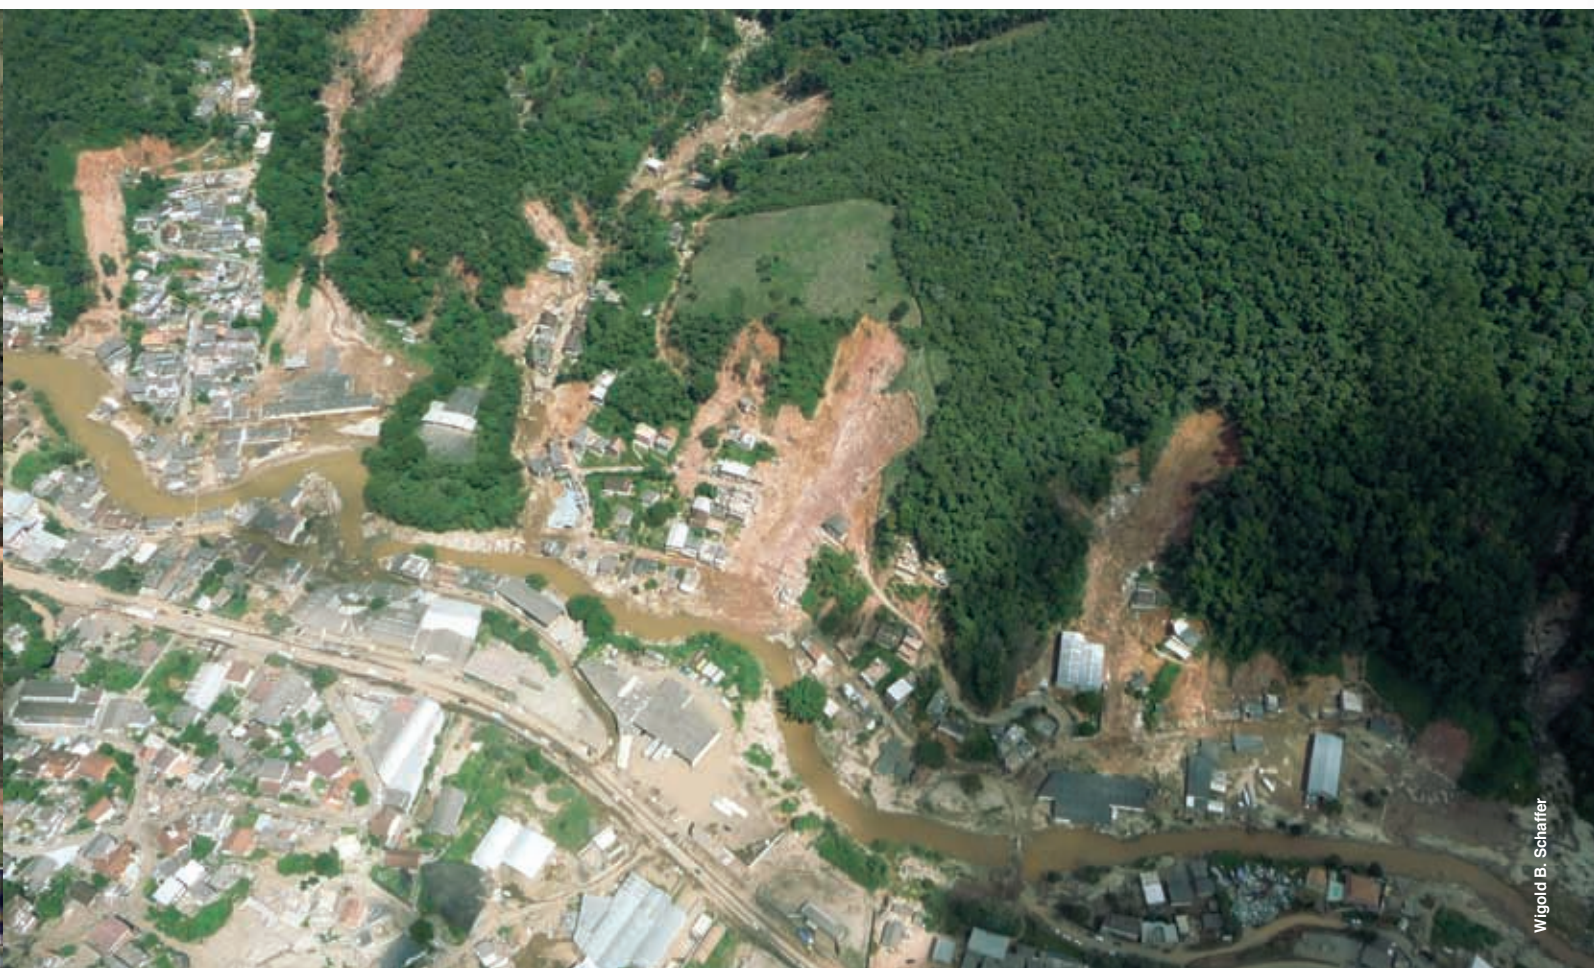
FIGURA 67: BR 492 em Nova Friburgo, trecho do Córrego Dantas. Observa-se que as edificações nas margens dos cursos d'água (principal e afluentes) foram severamente afetadas. Observa-se também as construções de estradas e edificações no sopé do morro e na meia encosta, em área com declividade acima de 45°. É possível verificar ainda que na área coberta por floresta bem conservada (lado direito no alto), onde não há intervenção humana próxima, não ocorreram deslizamentos. (Foto aérea - 26.01.2011)

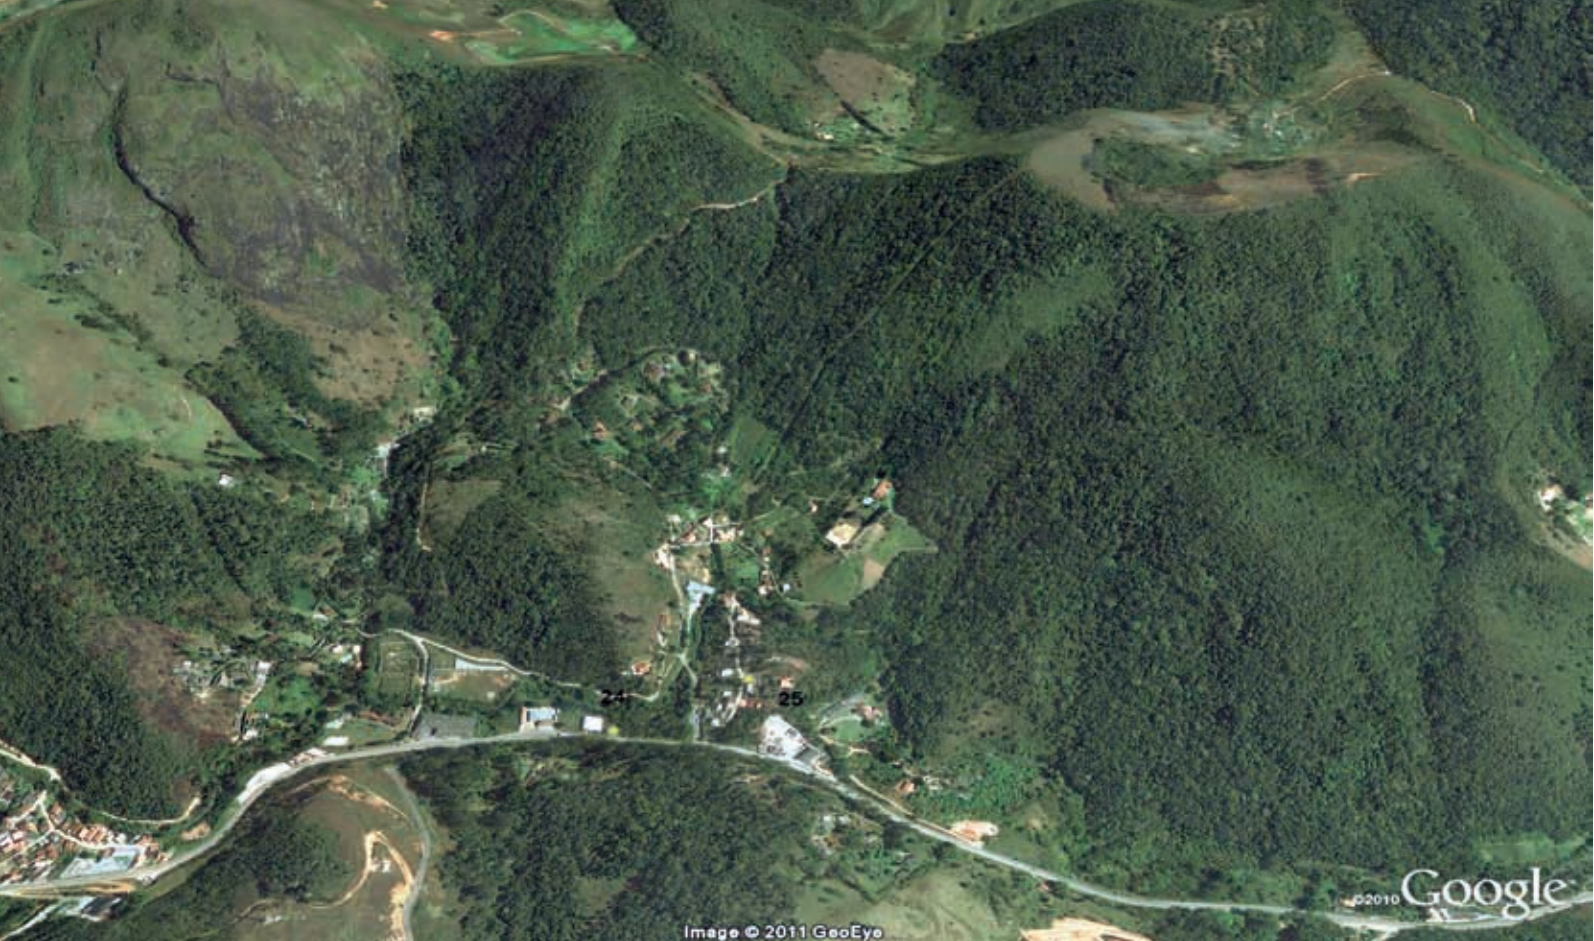
FIGURA 68: Região do Córrego Dantas em Nova Friburgo, localidade denominada Sítio dos Esquilos. Observa-se o topo de morro desmatado, estradas nas contruídas nas encostas e ocupação de fundo de vale nas margens do rio. (Imagem Google Earth - 12.10.2010)

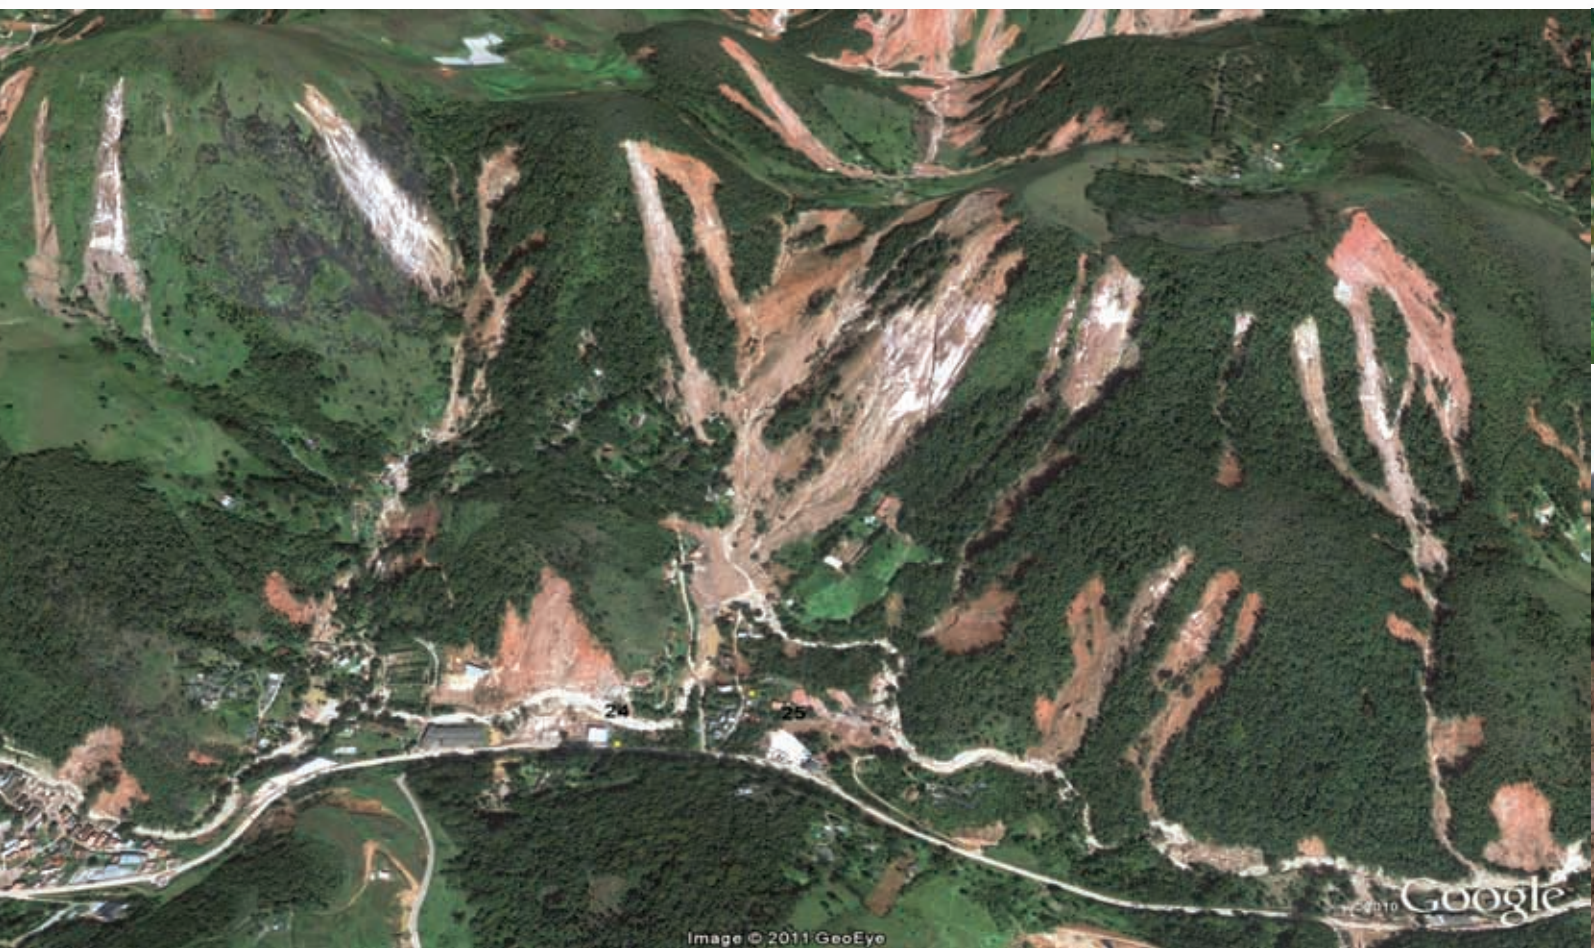
FIGURA 69: Região do Córrego Dantas em Nova Friburgo, localidade denominada Sítio dos Esquilos. É possível observar que os deslizamentos ocorreram em áreas consideradas de preservação permanente (APP de topo de morro, de encosta e de margem de rio). (Imagem Google Earth - 19.01.2011)

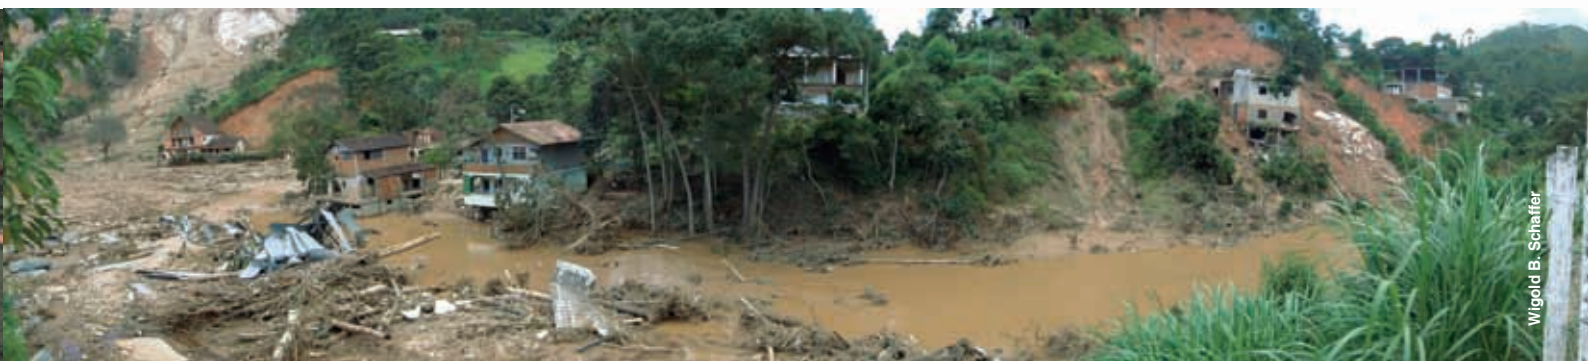
FIGURA 70: Região do Córrego Dantas em Nova Friburgo, localidade denominada Sítio dos Esquilos. Observa-se edificações construídas às margens do rio (APP) e encostas com mais de 45° (APP), destruídas pelos deslizamentos e enchentes. (Foto - 24.01.2011)

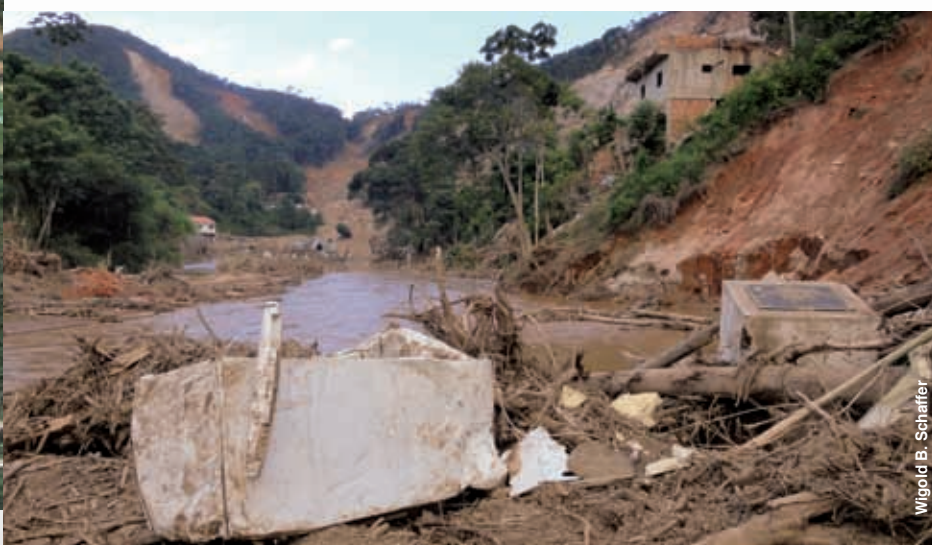
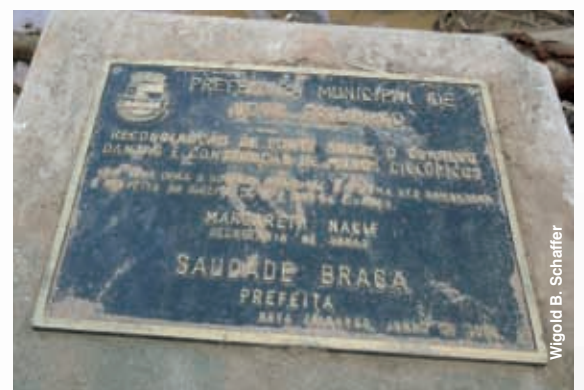
FIGURA 71: Região do Córrego Dantas em Nova Friburgo, localidade denominada Sítio dos Esquilos. Ao lado, detalhe de placa de junho de 2006, com os dizeres: “Reconstrução de Ponte sobre o Córrego Dantas e construção de muros ciclôpicos”. Isso demonstra que a região já foi atingida por enchentes outras vezes. Acima, foto obtida da ponte, mostrando construções atingidas na margem do rio e em área com inclinação superior a 45°. (Foto - 24.01.2011)

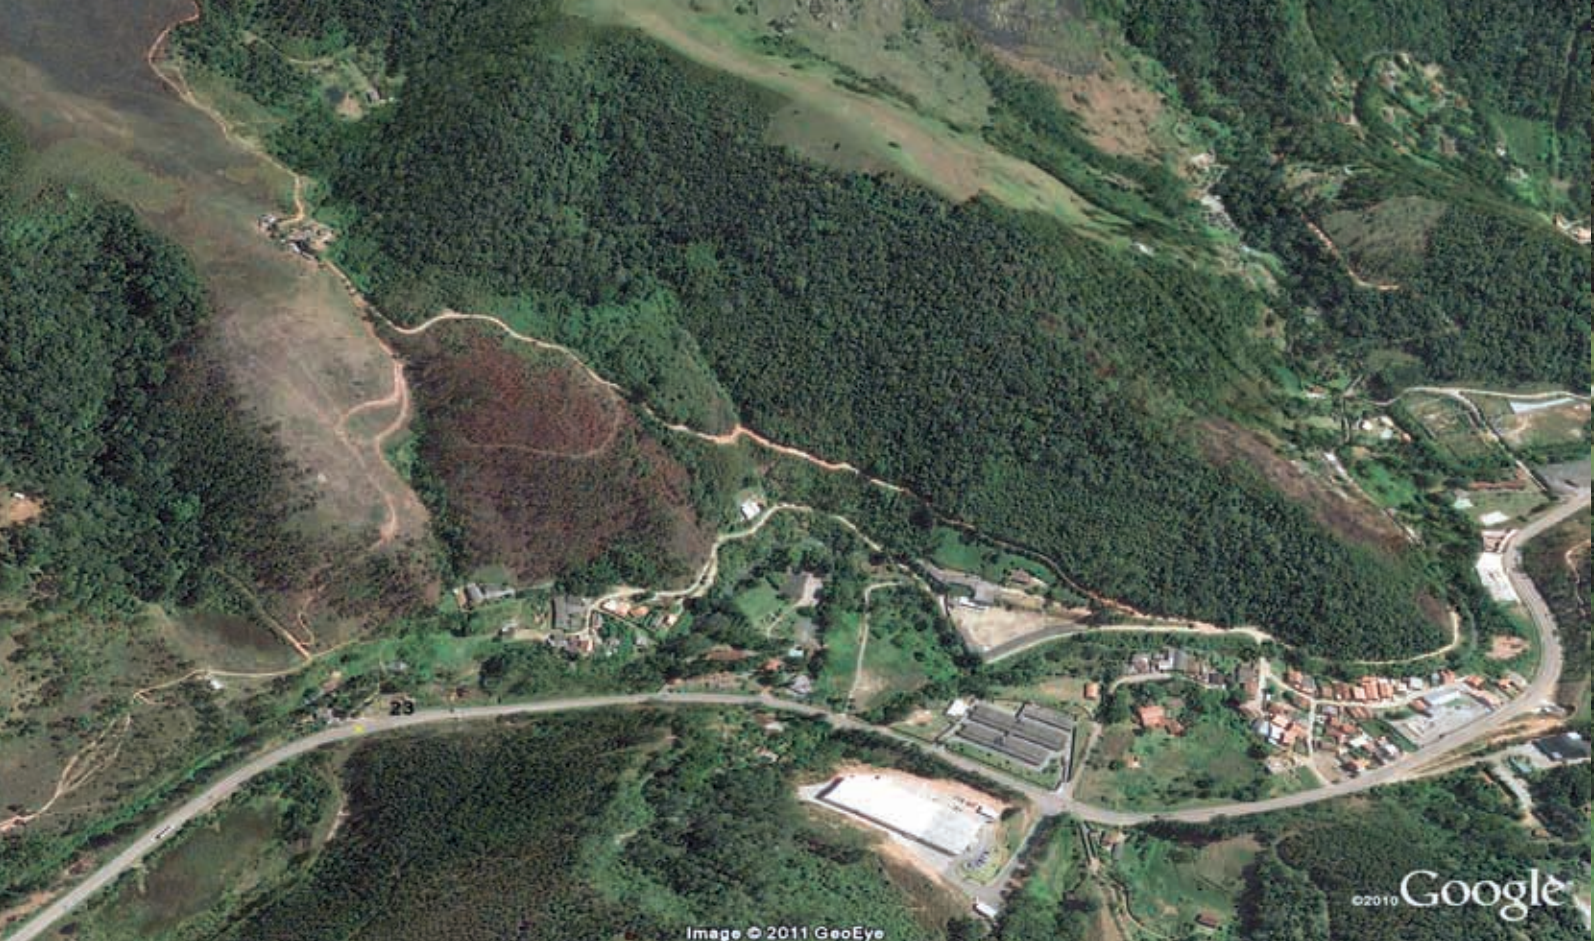
FIGURA 72: Região do Córrego Dantas às margens da rodovia BR 492 em Nova Friburgo. Observa-se construção de estradas, topo de morro desmatado e ocupações no sopé da montanha. (Imagem Google Earth - 12.10.2010)

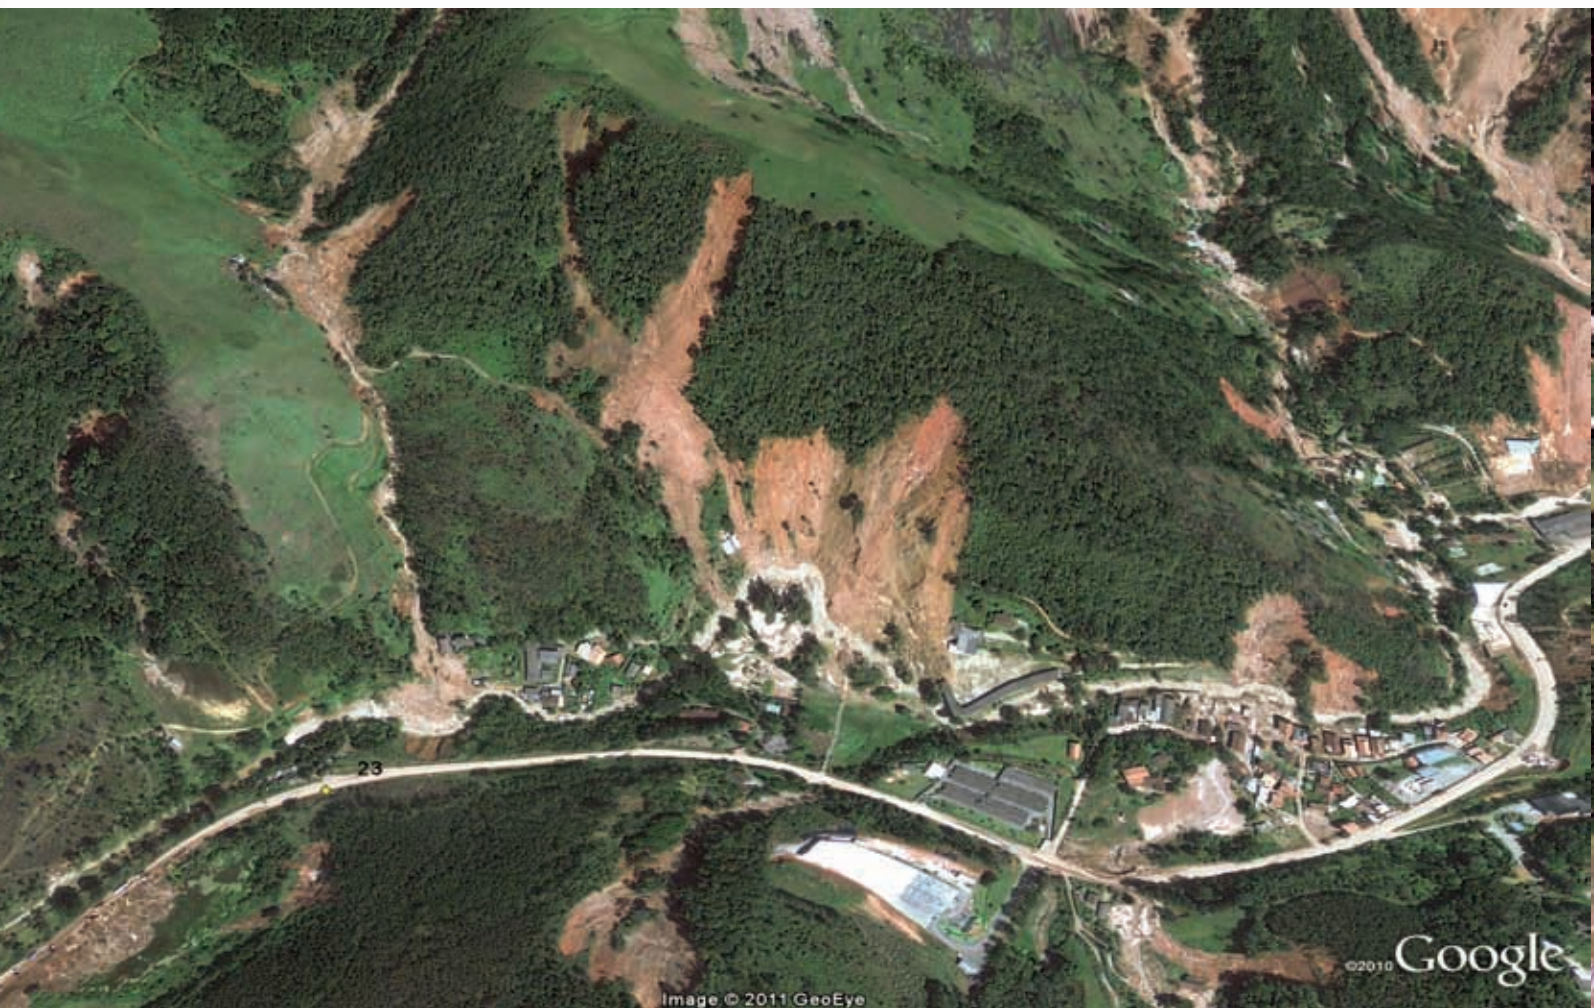
FIGURA 73: Região do Córrego Dantas às margens da rodovia BR 492 em Nova Friburgo, mesma região da figura 72. As edificações nas margens dos cursos d'água (principal e afluentes) foram severamente afetadas. Observa-se também que os deslizamentos estão associados às áreas de topos de morros desmatados e com a construção de estradas no sopé do morro e na meia encosta, em área com declividade acima de 45°. (Imagem Google Earth - 19.01.2011)

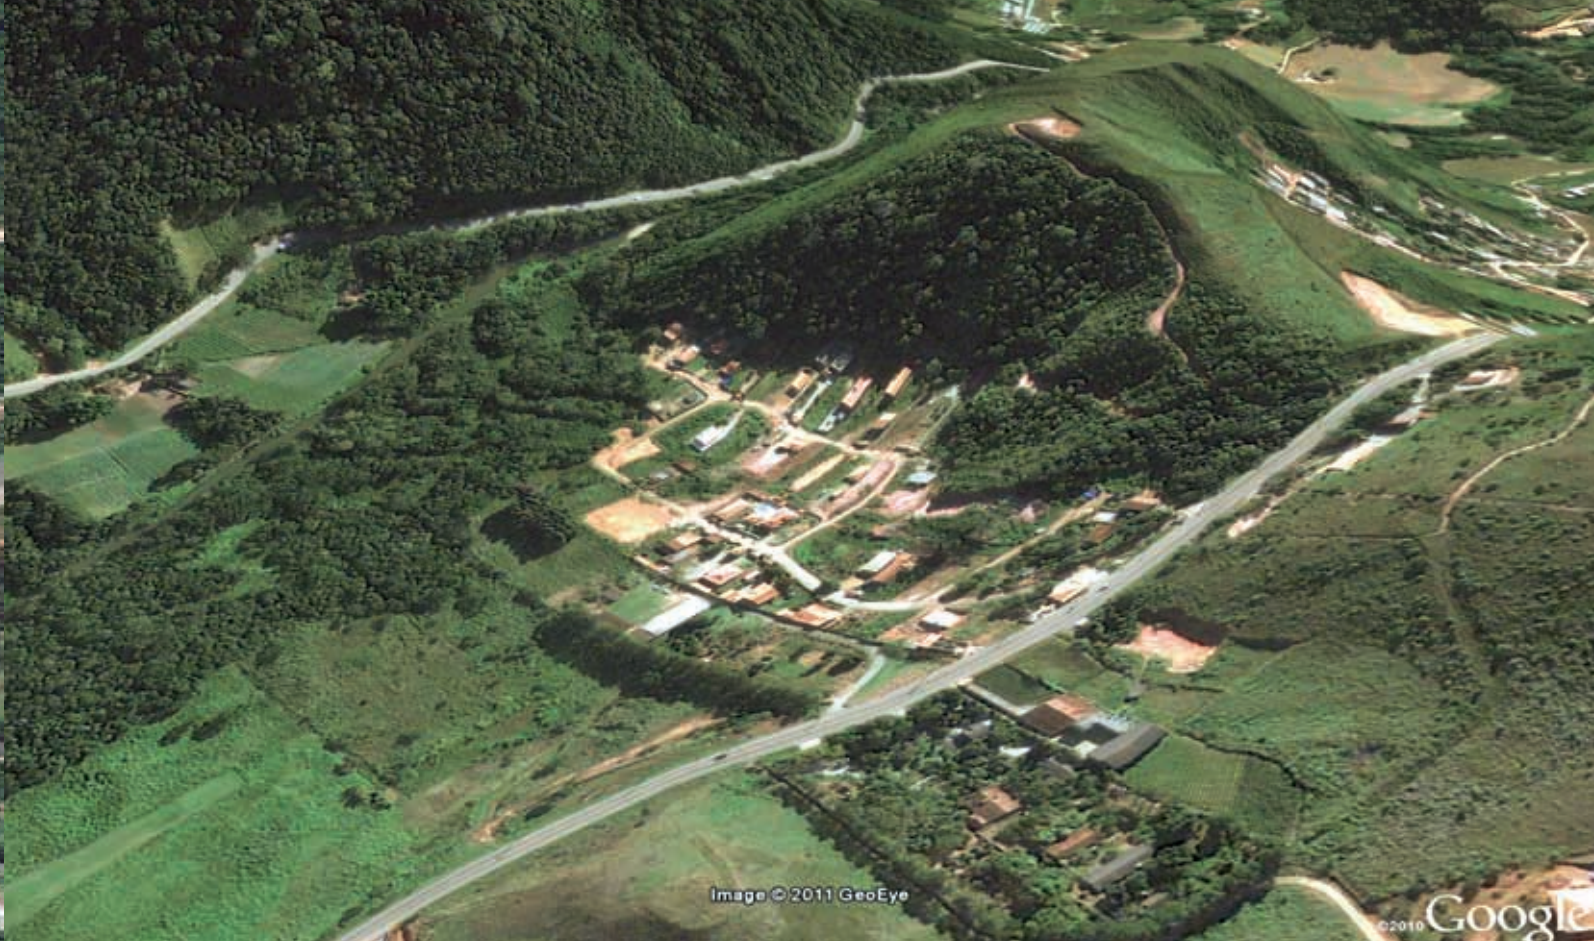
FIGURA 74: Condomínio do Lago, BR 492 em Nova Friburgo. Observa-se que o condomínio foi instalado numa área plana com habitações construídas junto a base de morro com topo desmatado e estrada cortando seu vértice. (Imagem Google Earth - 25.05.2010)

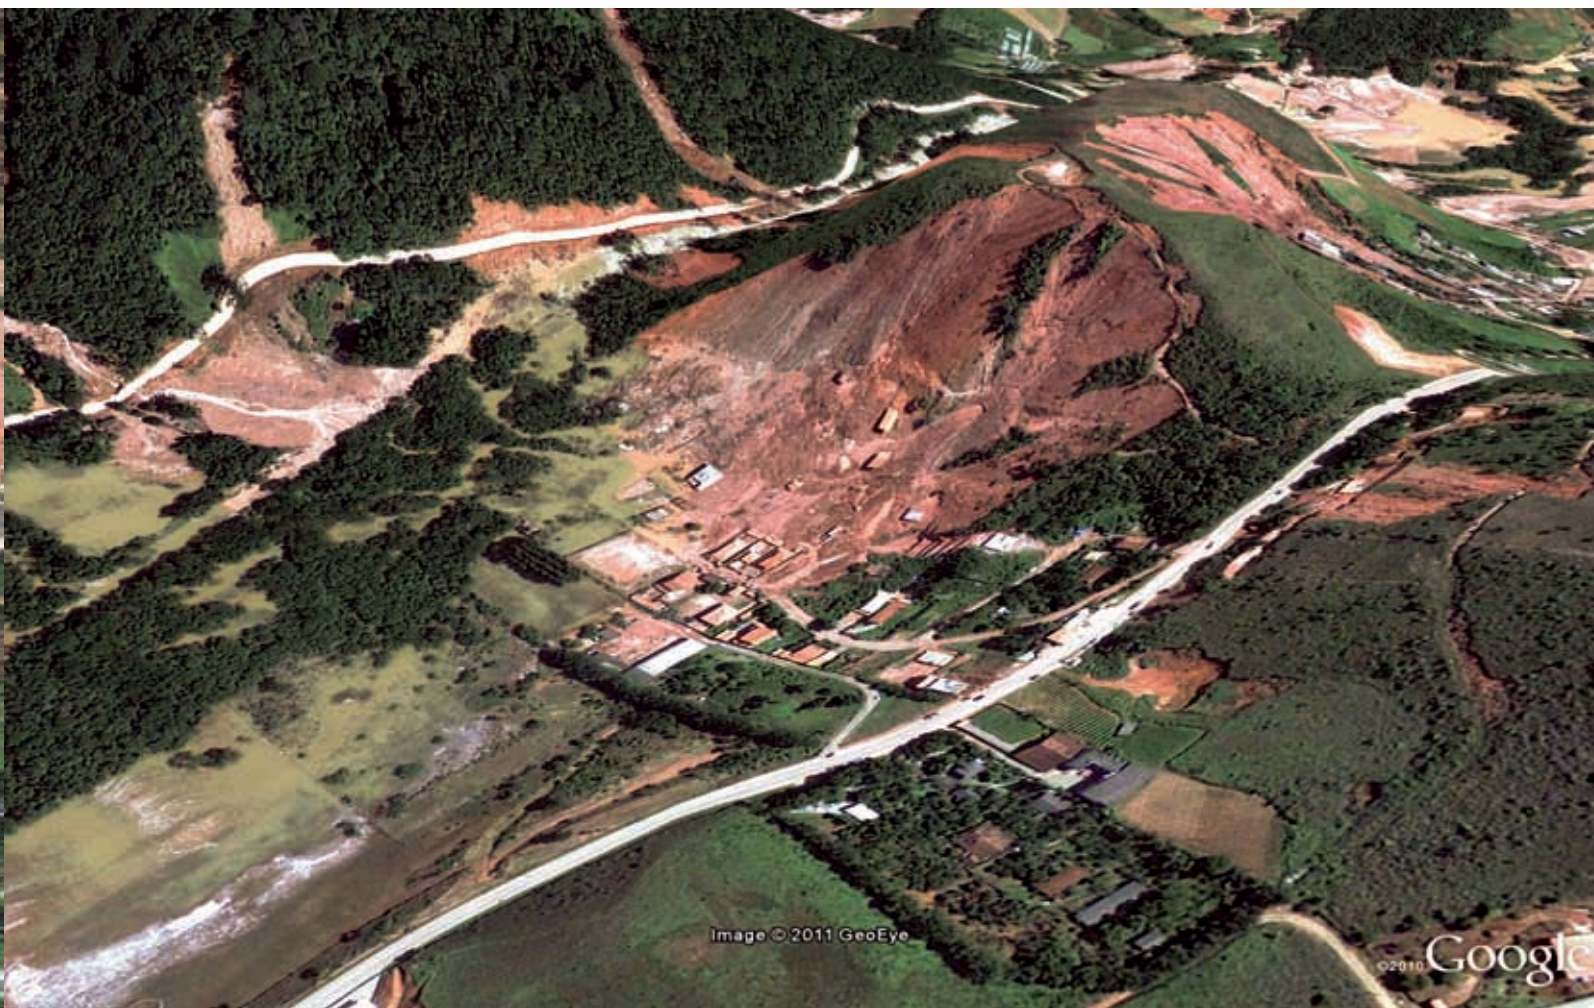
FIGURA 75: Condomínio do Lago, BR 492 em Nova Friburgo, mesma área da figura 74. Observa-se deslizamento associado à intervenção humana (construção de estradas e topo de morro desmatado). No condomínio morreram 9 pessoas. (Imagem Google Earth - 19.01.2011)
