Áreas de Preservação Permanente e Unidades de Conservação X Áreas de Risco

Relatório de Inspeção da área atingida pela tragédia das chuvas
na Região Serrana do Rio de Janeiro

Relatório de Inspeção da área atingida pela tragédia das chuvas na Região Serrana do Rio de Janeiro, ocorridas no dia 11 de janeiro de 2011. Os levantamentos de campo que subsidiaram a elaboração deste relatório foram realizados no período de 24 a 26 de janeiro de 2011, duas semanas após a tragédia. A realização dos levantamentos de campo contou com o apoio logístico do Instituto Chico Mendes de Conservação da Biodiversidade (ICMBio) e do Ministério da Aeronáutica, através do Esquadrão Pelicano sediado em Campo Grande (MS), que cedeu helicóptero para sobrevôo da área atingida.

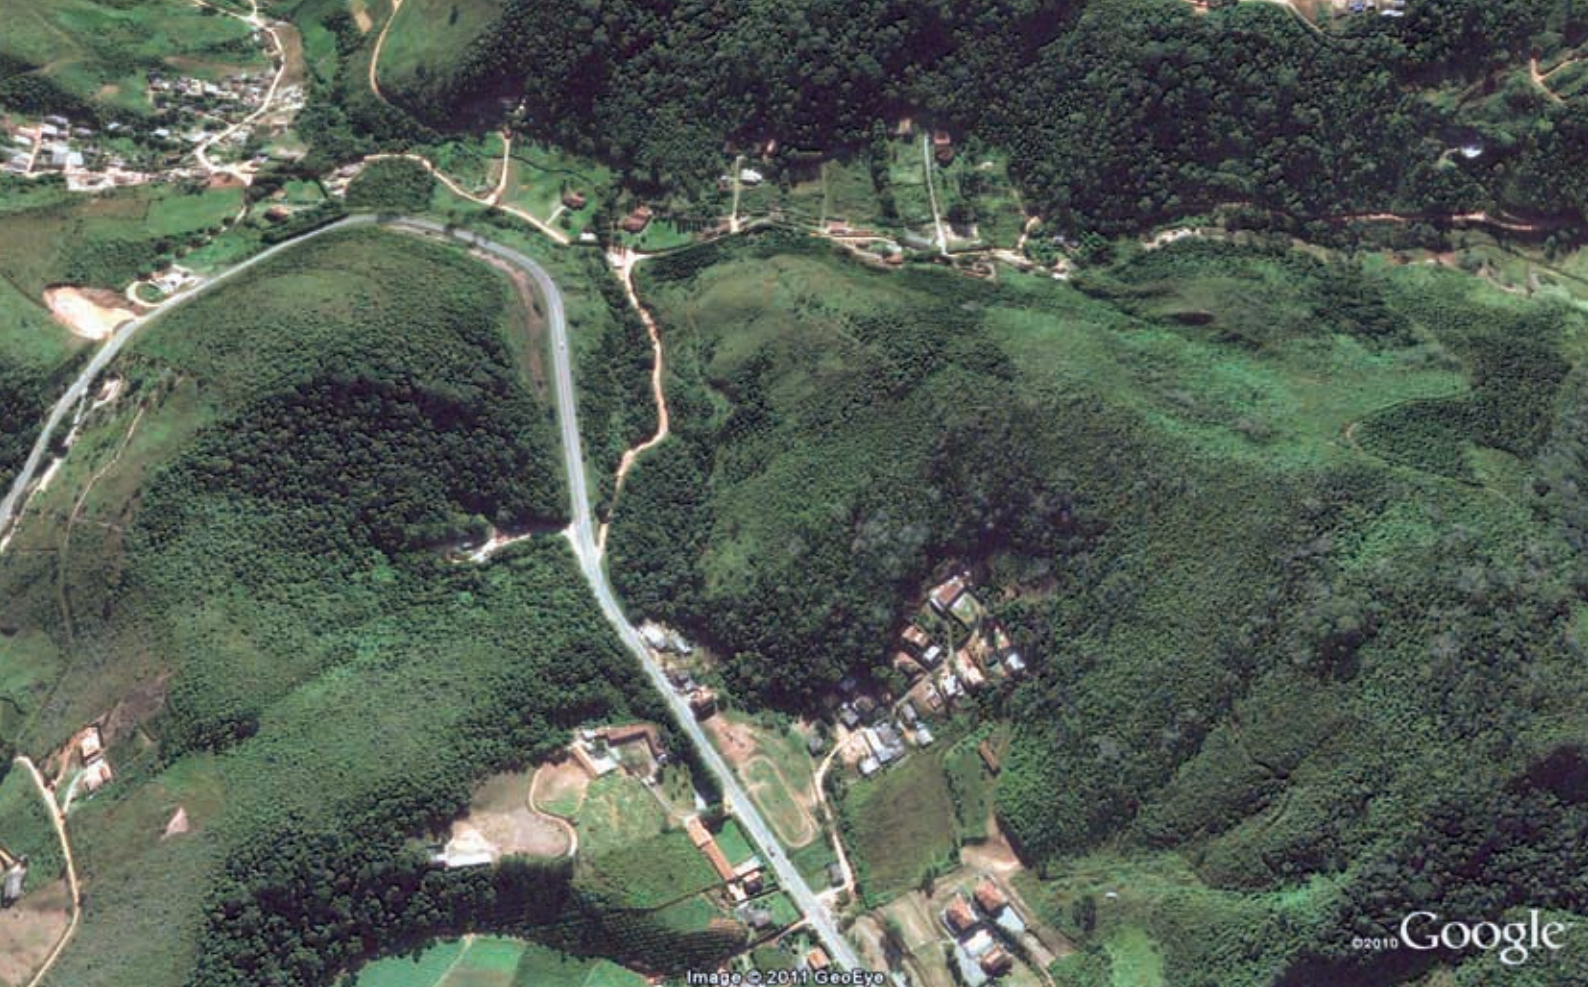
FIGURA 76: Loteamento em encosta às margens da BR 492 em Nova Friburgo. (Imagem Google Earth - 05.05.2010)

FIGURA 77: Loteamento em encosta às margens da BR 492 em Nova Friburgo, mesma área da figura 76. O loteamento foi severamente atingido por deslizamento e percebe-se a relação com a intervenção humana (construção de estradas na encosta e topo de morro desmatado com vegetação remanescente recentemente atingida por queimada). (Imagem Google Earth - 19.01.2011)

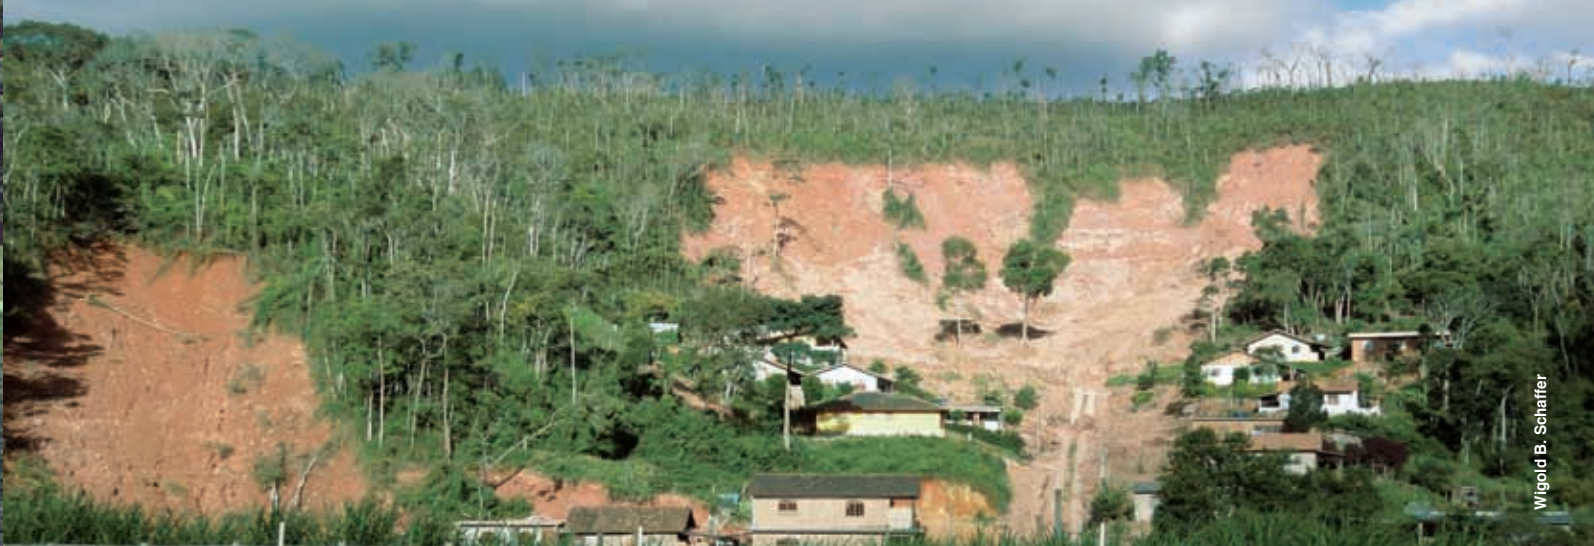
FIGURA 78: Loteamento na BR 492 em Nova Friburgo, detalhe da mesma área da figura 76. Observa-se a alta declividade da encosta e a vegetação remanescente recentemente atingida por queimada. As queimadas em encostas e topos de morro destroem a vegetação nativa e contribuem na destabilização do solo. (Foto - 24.01.2011)

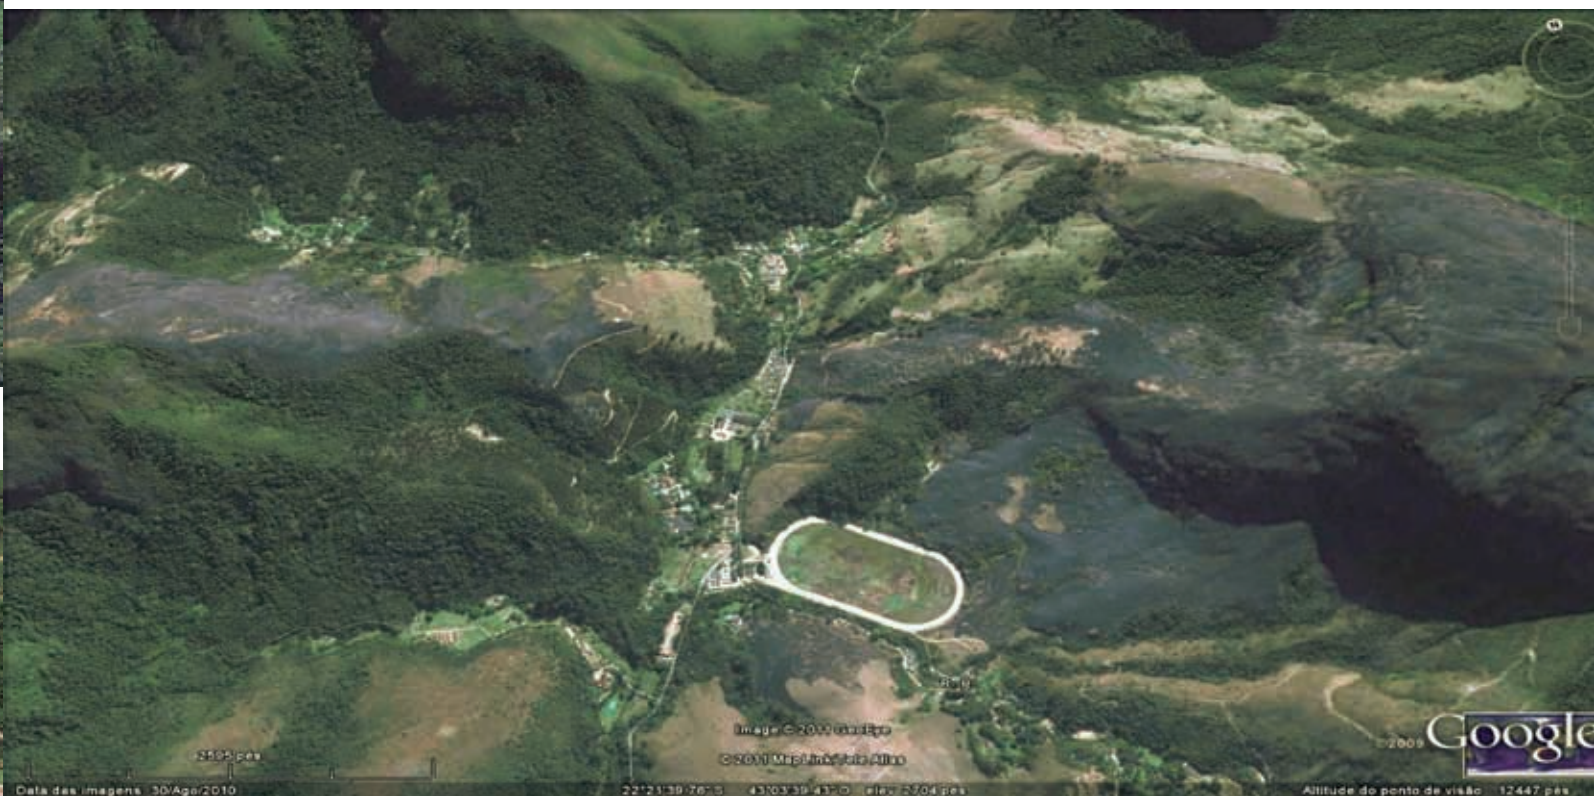
FIGURA 79: Vale do Cuiabá em Petrópolis. A imagem mostra queimada de vegetação nativa em região montanhosa. (Imagem Google Earth - 30.08.2010)

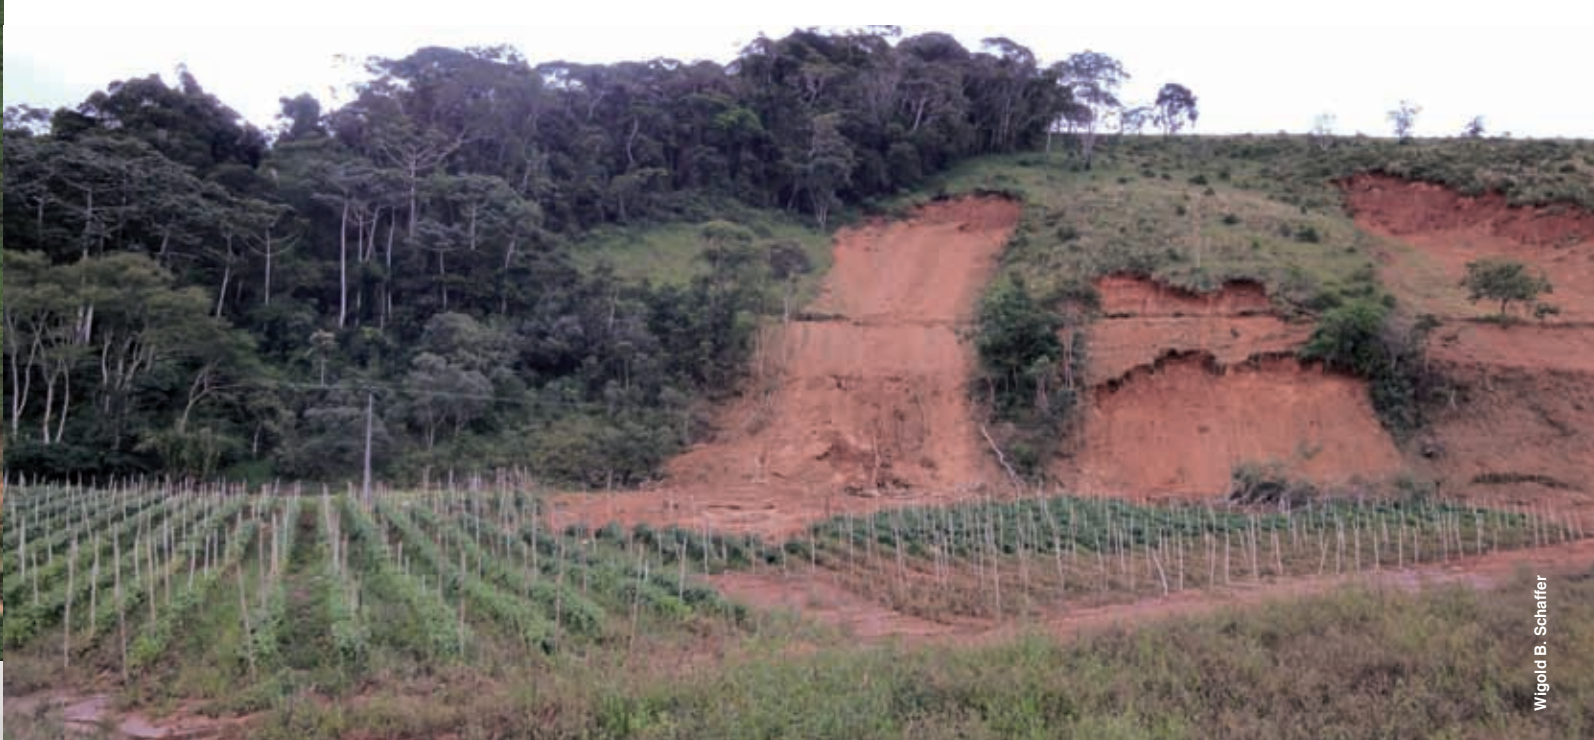
FIGURA 80: A foto mostra desbarrancamento em pastagem com estrada cortando a lateral do morro, afetando plantação agrícola. Observa-se também que o desbarrancamento não afetou a área de floresta. (Foto - 24.01.2011)

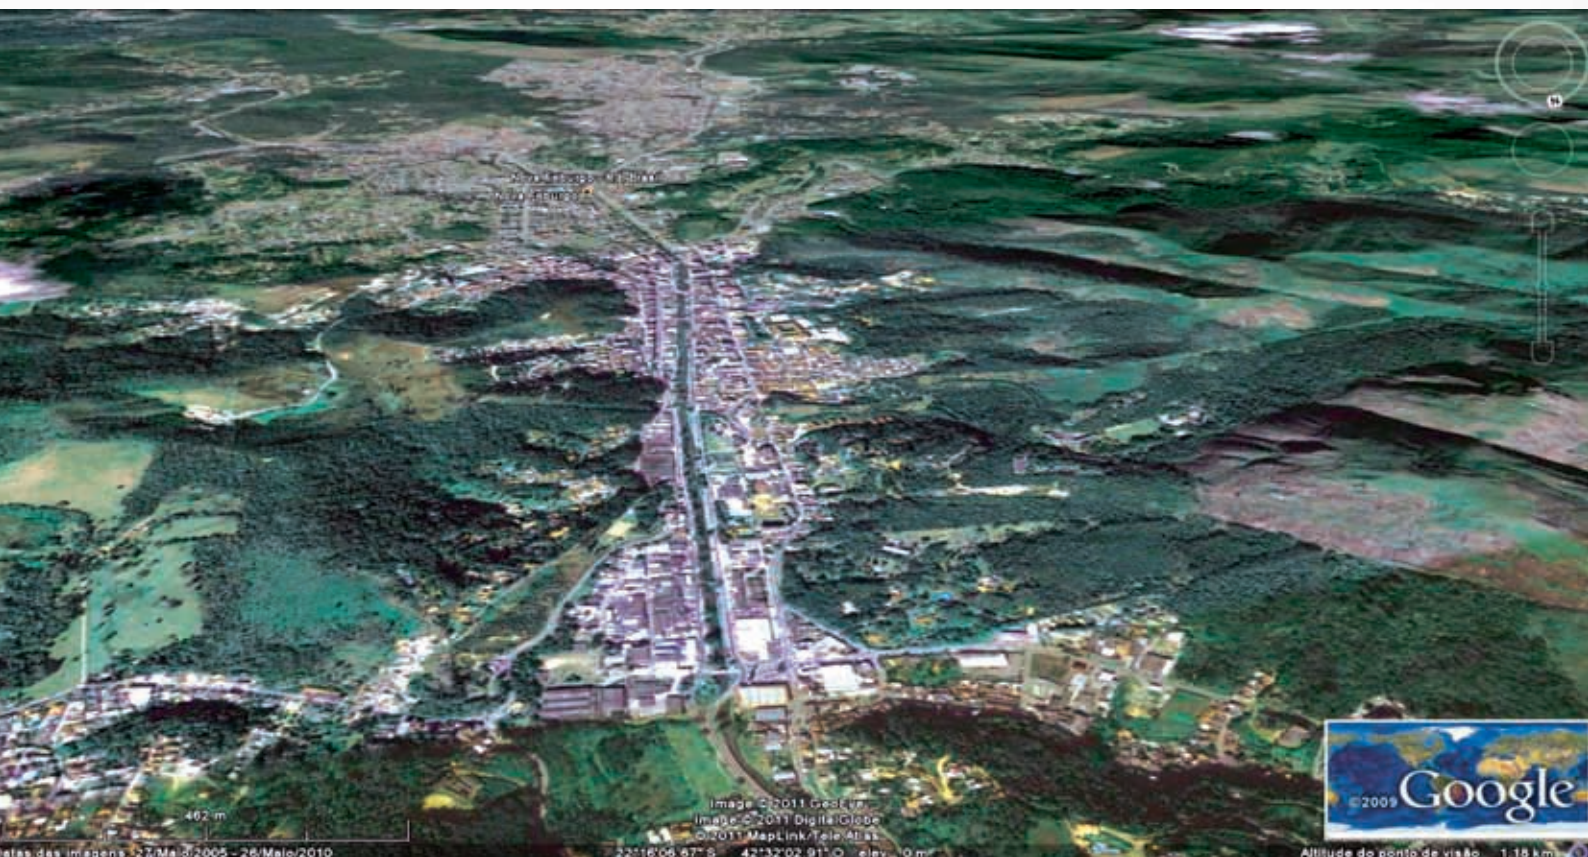
FIGURA 81: Cidade de Nova Friburgo. Pode-se observar a canalização do rio em toda a extensão da cidade. Mesmo rios canalizados exigem a manutenção das faixas marginais de APP. No caso em tela 30 metros em cada margem não deveriam estar ocupados. (Imagem Google Earth - 2010)

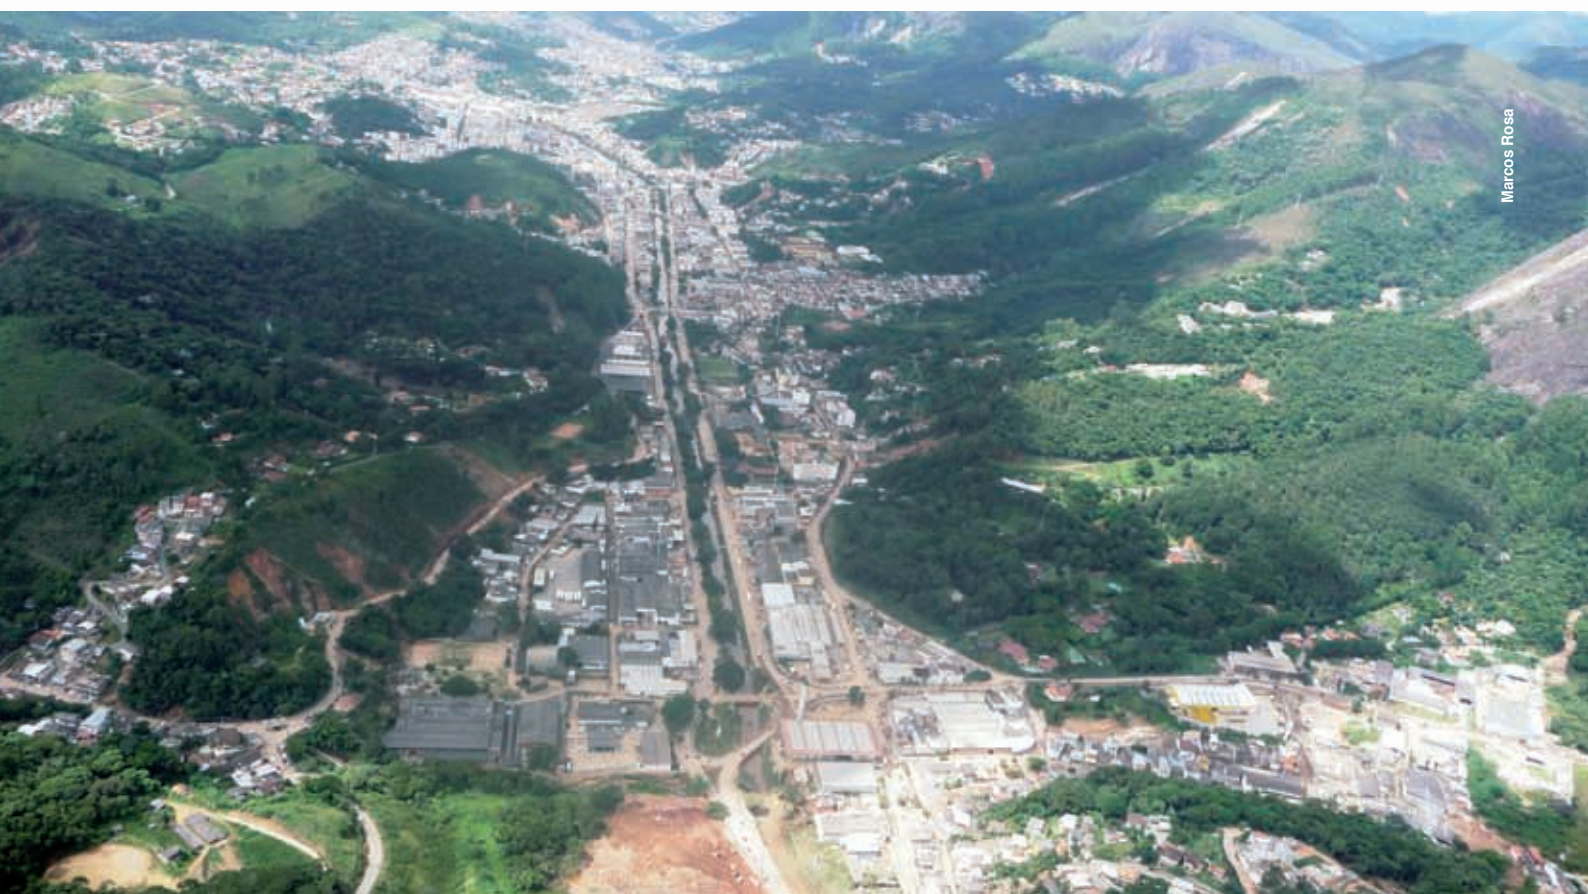
FIGURA 82: Cidade de Nova Friburgo, mesma área da figura 81. Observa-se vestígios do transbordamento do rio canalizado, que inundou todas as edificações nas laterais do canal. (Foto aérea - 26.01.2011)

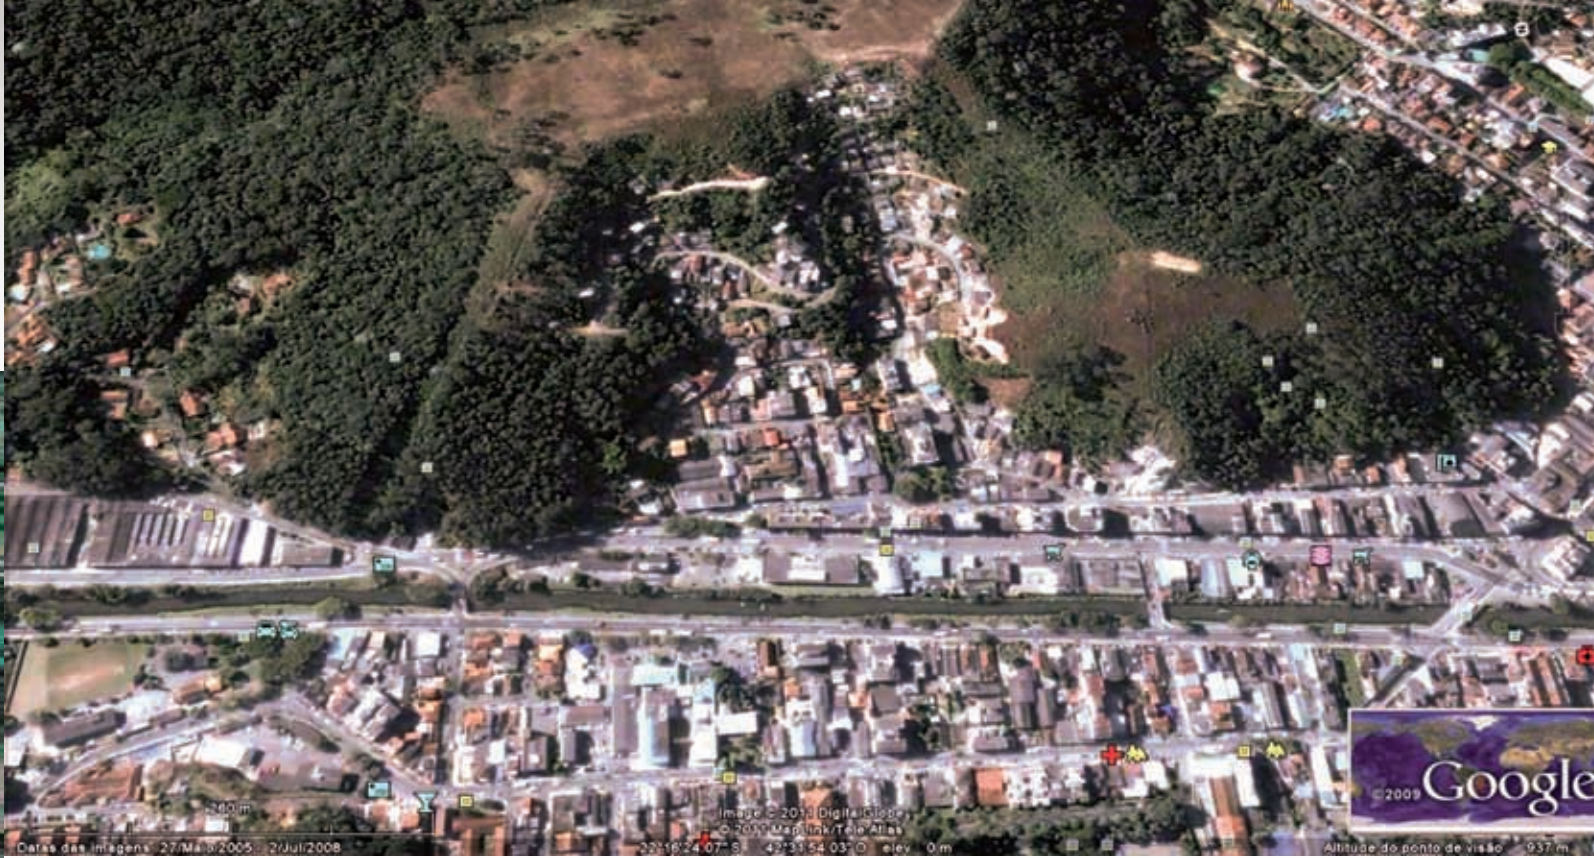
FIGURA 83: Detalhe da cidade de Nova Friburgo. Destaque para a ocupação de encostas com alta declividade, construções no sopé dos morros e o rio canalizado. (Imagem Google Earth - 2010)

FIGURA 84: Nova Friburgo mesma área da figura 83. Pode-se observar deslizamentos na encosta ocupada, e a lateral do rio (canalizado) totalmente ocupada por edificações, as quais foram afetadas pela inundação. (Foto aérea - 26.01.2011)

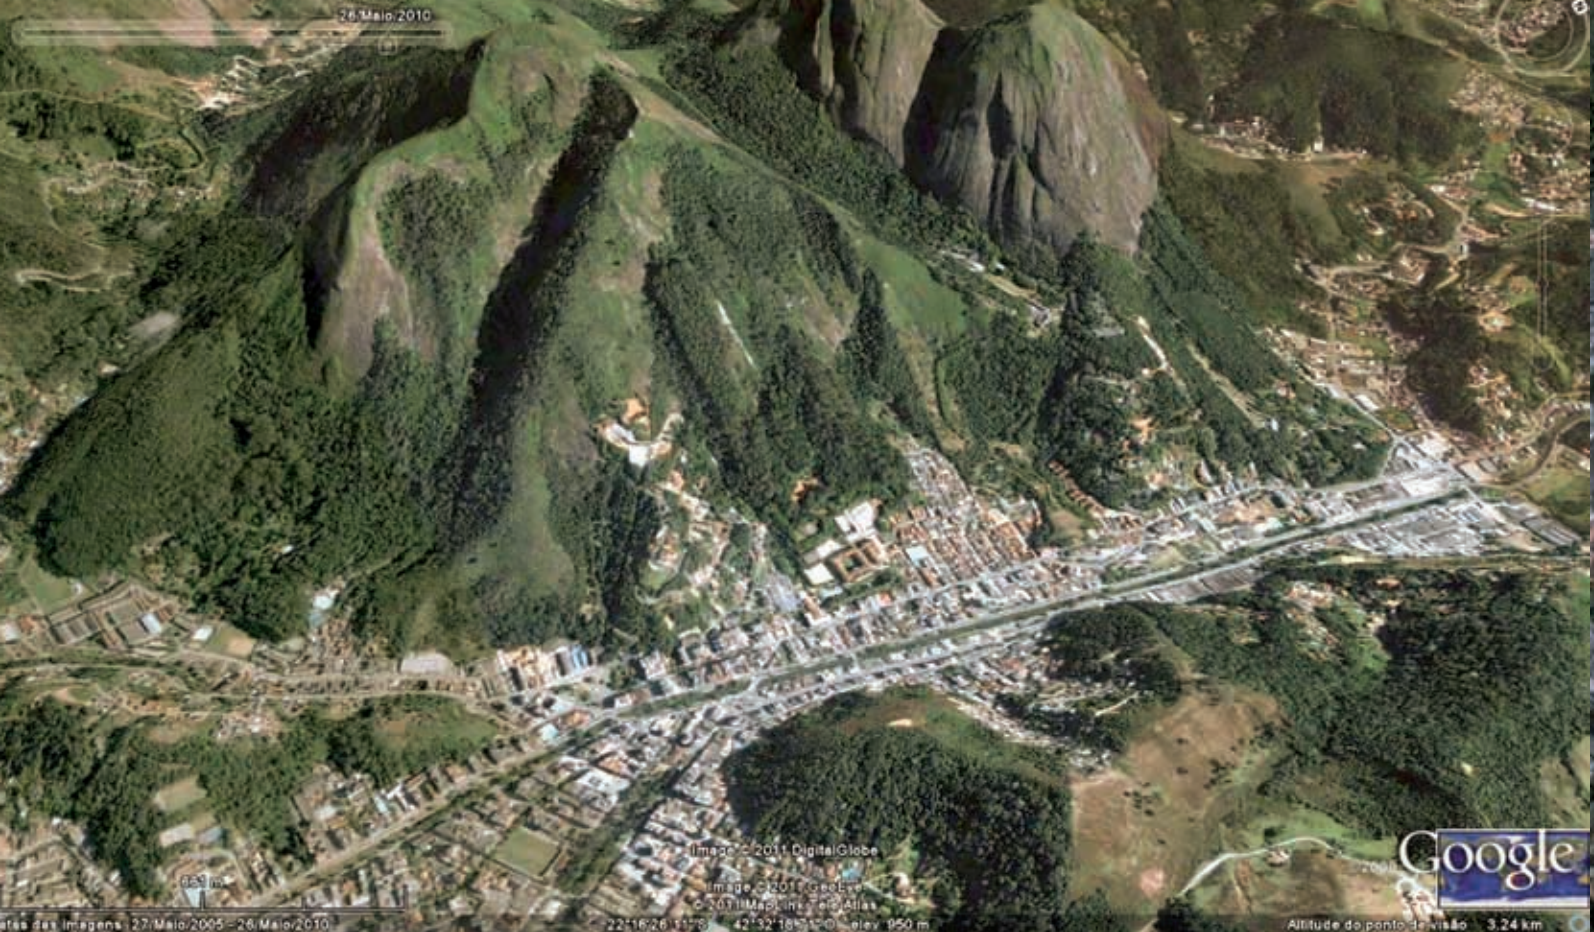
FIGURA 85: Em primeiro plano parte da cidade de Nova Friburgo, ao fundo as montanhas adjacentes. Destaque para a ocupação e construção de vias de acesso em encostas com alta declividade e construções no sopé dos morros. (Imagem Google Earth - 26.05.2010)

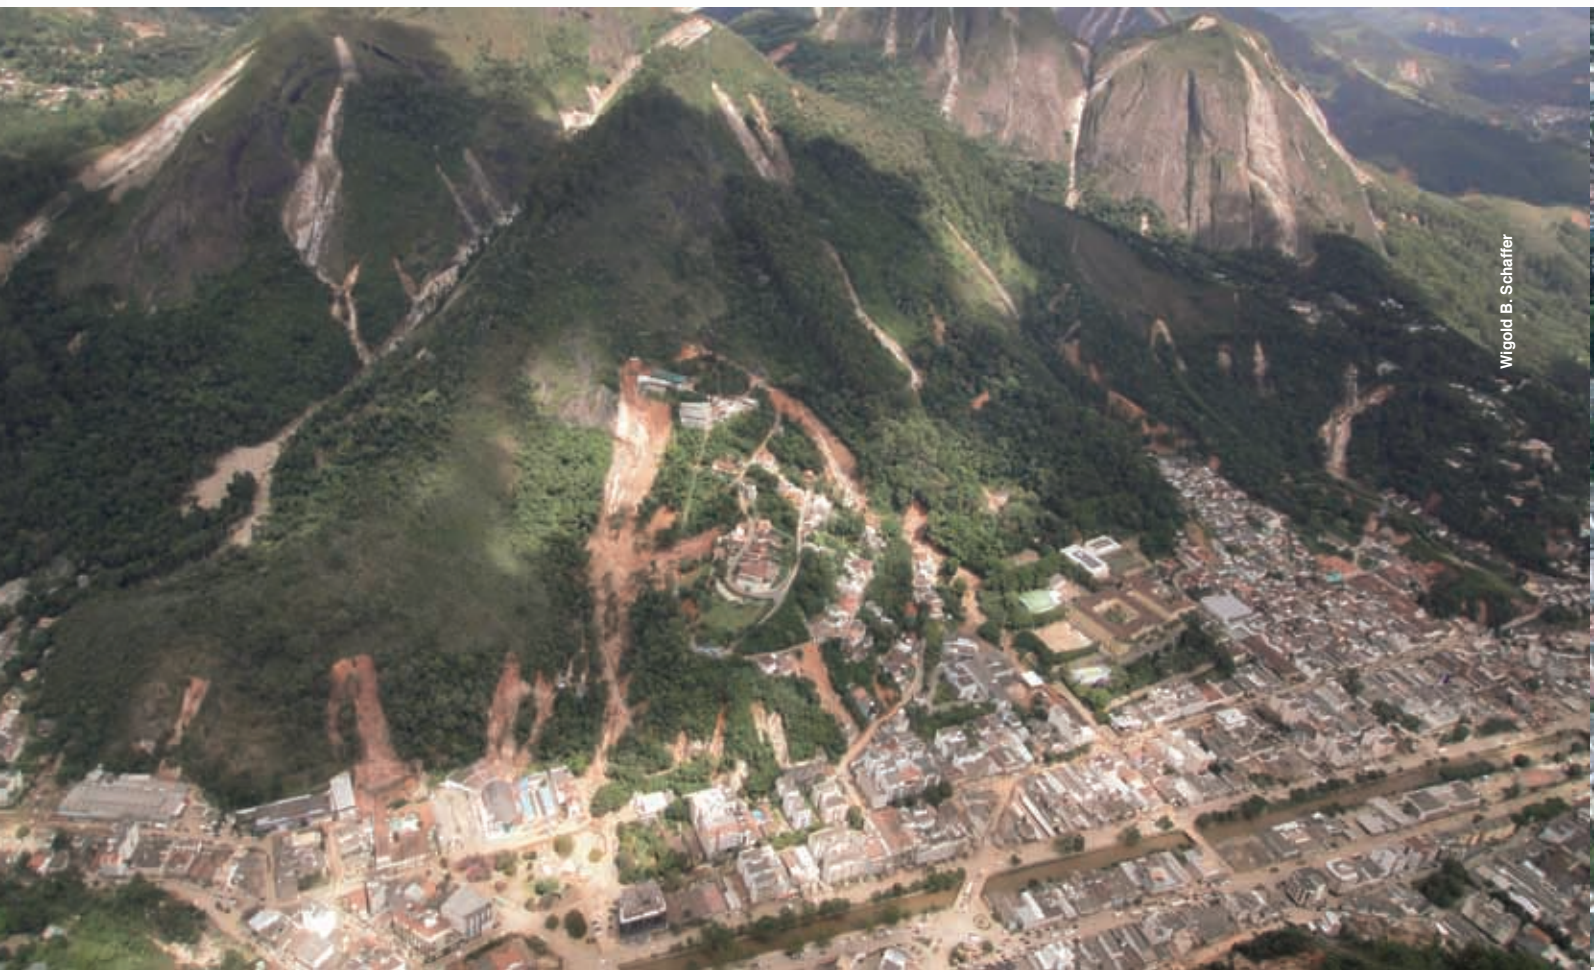
FIGURA 86: Nova Friburgo, mesma área da figura 85. Pode-se observar deslizamentos na encosta ocupada, e a lateral do rio (canalizado) totalmente ocupada por edificações, as quais foram afetadas pela inundação. Foram também afetadas as edificações construídas próximo ao sopé da montanha. Mais ao fundo observa-se deslizamentos de rochas e terra provenientes do topo dos morros e montanhas, evidenciando o grau de risco para as ocupações das encostas e aquelas localizadas no sopé dos respectivos morros e montanhas. (Foto aérea - 26.01.2011)

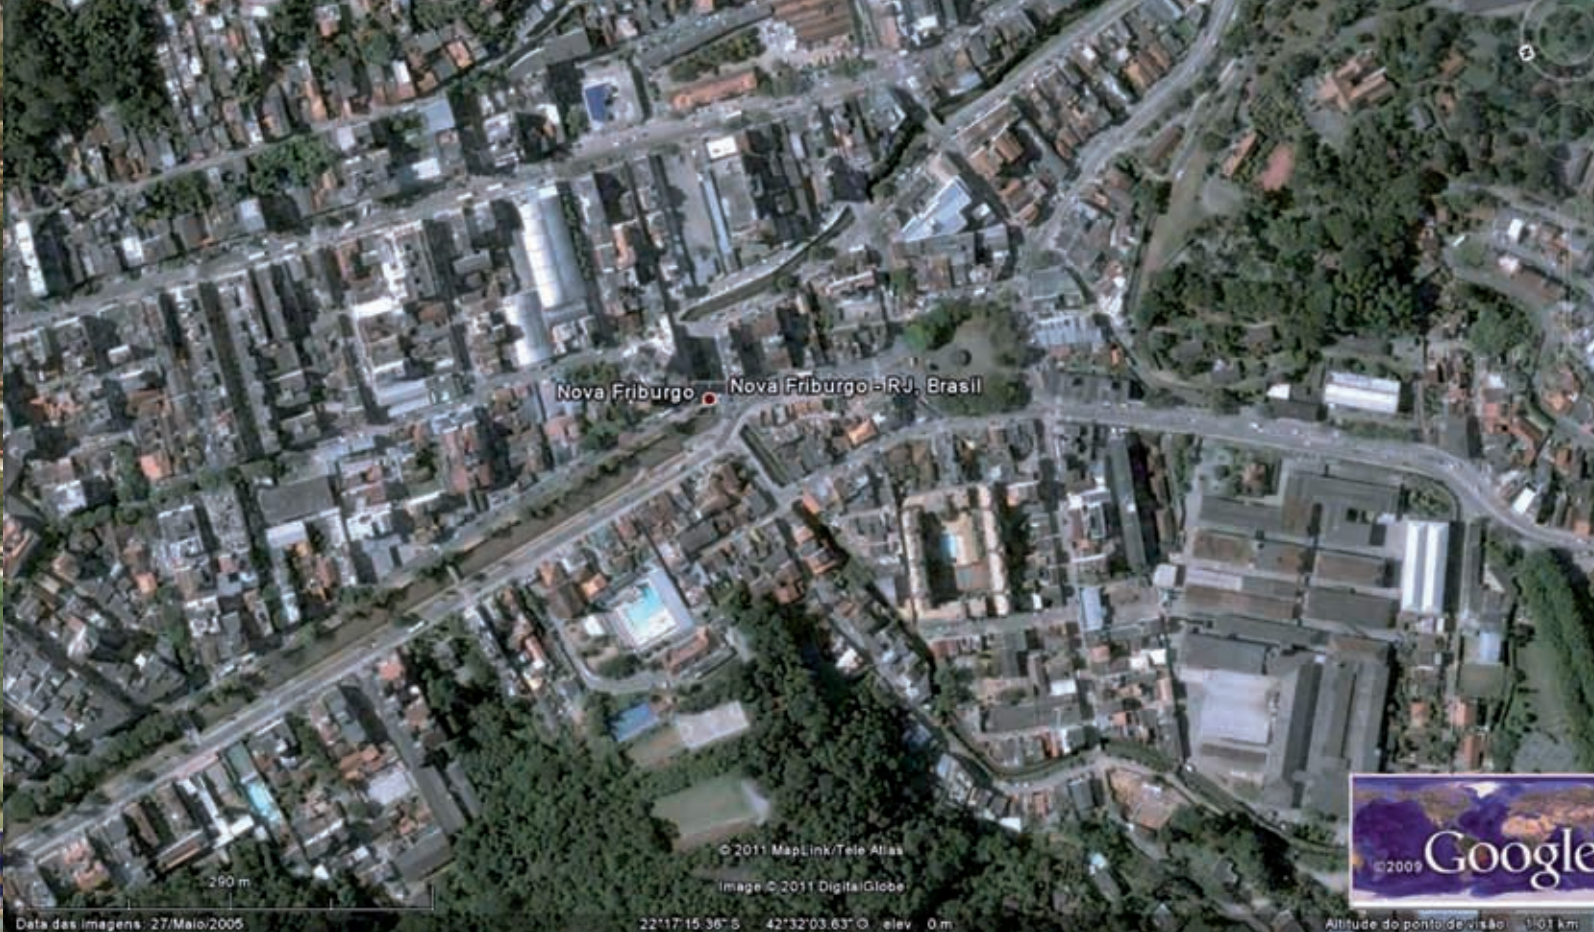
FIGURA 87: Canalização de rio na cidade de Nova Friburgo. Destaque para os ângulos de 90 graus no encontro dos dois canais. (Imagem Google Earth - 2005)

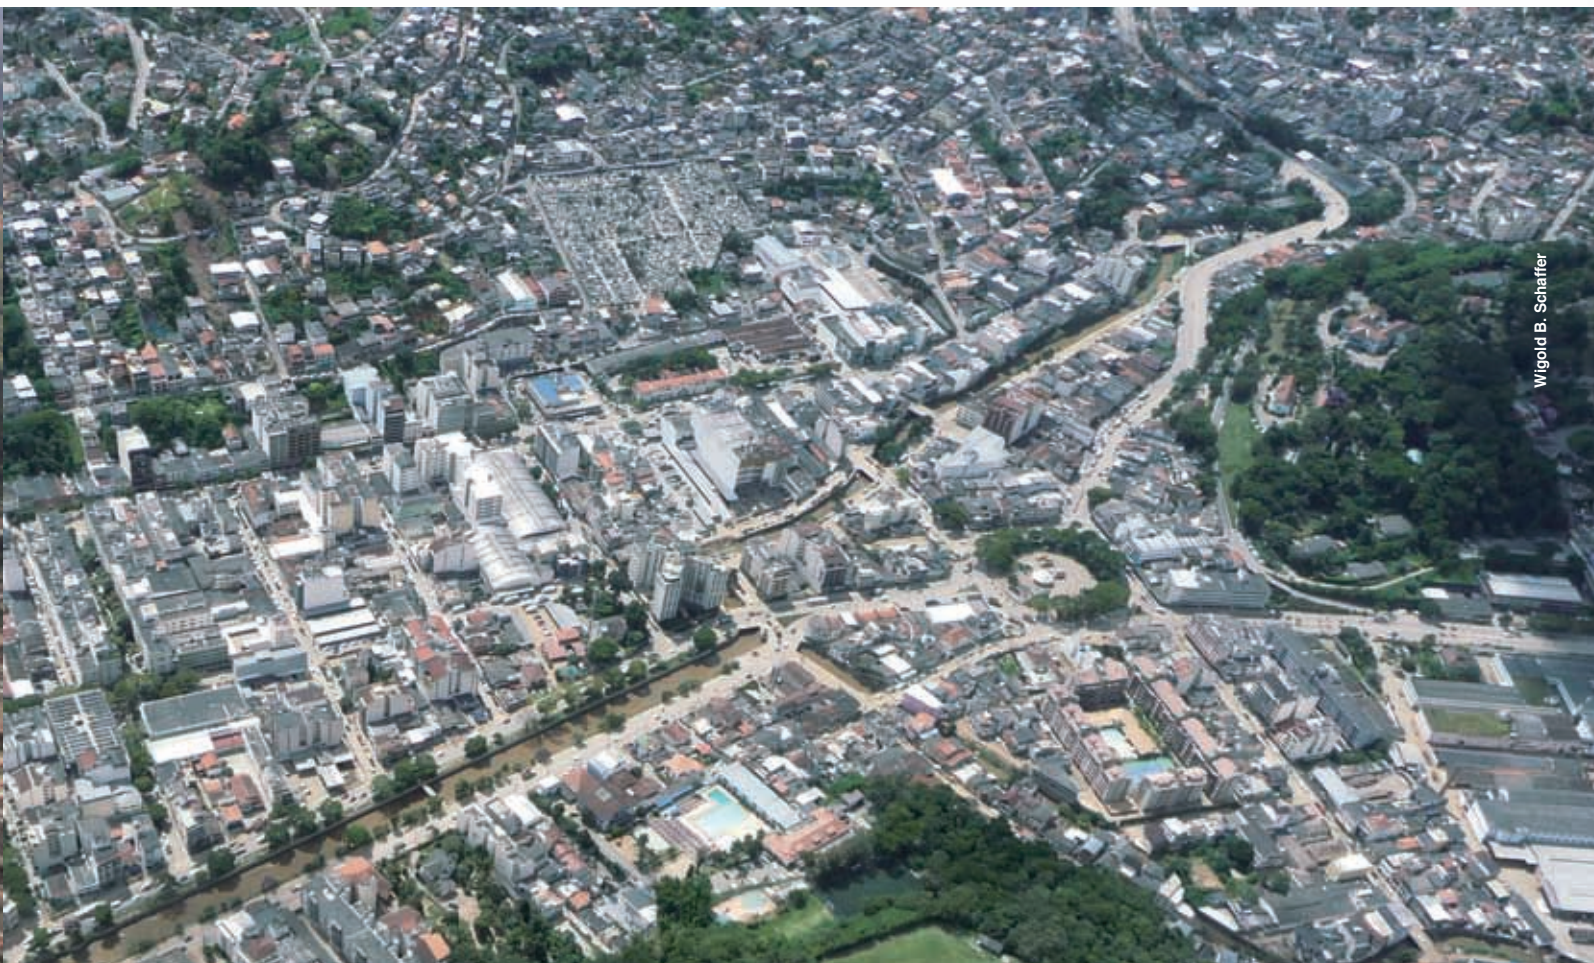
FIGURA 88: Nova Friburgo, mesma área da figura 87. Canais com ângulos fechados e pontes baixas dificultam a passagem da água, agravando localmente os efeitos da inundação. (Foto aérea - 26.01.2011)

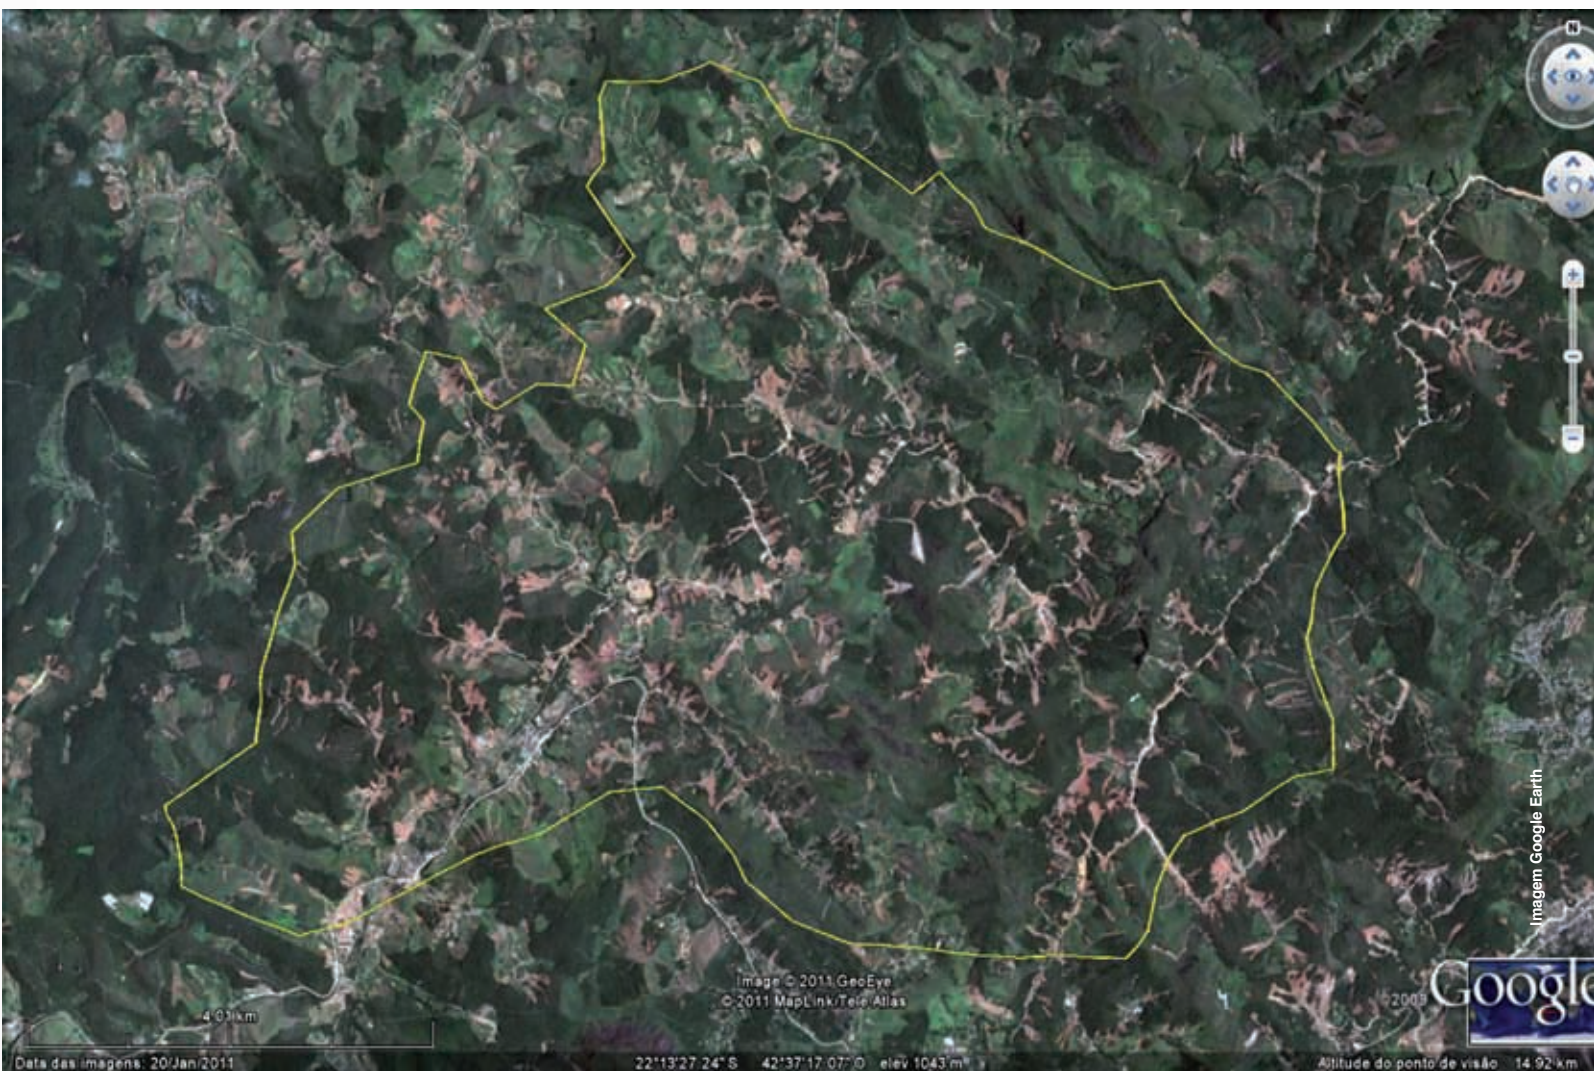
FIGURA 89: Região escolhida para análise dos escorregamentos, demarcada em amarelo. (Imagem Google Earth/GeoEye - 20.01.2011)

A tragédia da Região Serrana atingiu áreas rurais e urbanas e observou-se que em muitos casos os deslizamentos de terra estavam associados a algum tipo de ocupação antrópica. Para qualificar e quantificar a relação da ocupação antrópica com a ocorrência dos deslizamentos foi selecionada uma área representativa dos escorregamentos da região. A área escolhida fica no município de Nova Friburgo por este ter sido o mais atingido por deslizamentos de terra e rochas em consequência das chuvas. Outro critério para a escolha foi a existência de imagens de satélite de alta resolução anteriores à tragédia e imagens obtidas imediatamente depois da tragédia. Foi delimitada uma área de 5.678 ha, abrangendo as bacias mais afetadas pelos escorregamentos, o limite estabelecido para esta área foi definido utilizando-se os topos de morros e o próprio limite municipal, conforme figura 89.

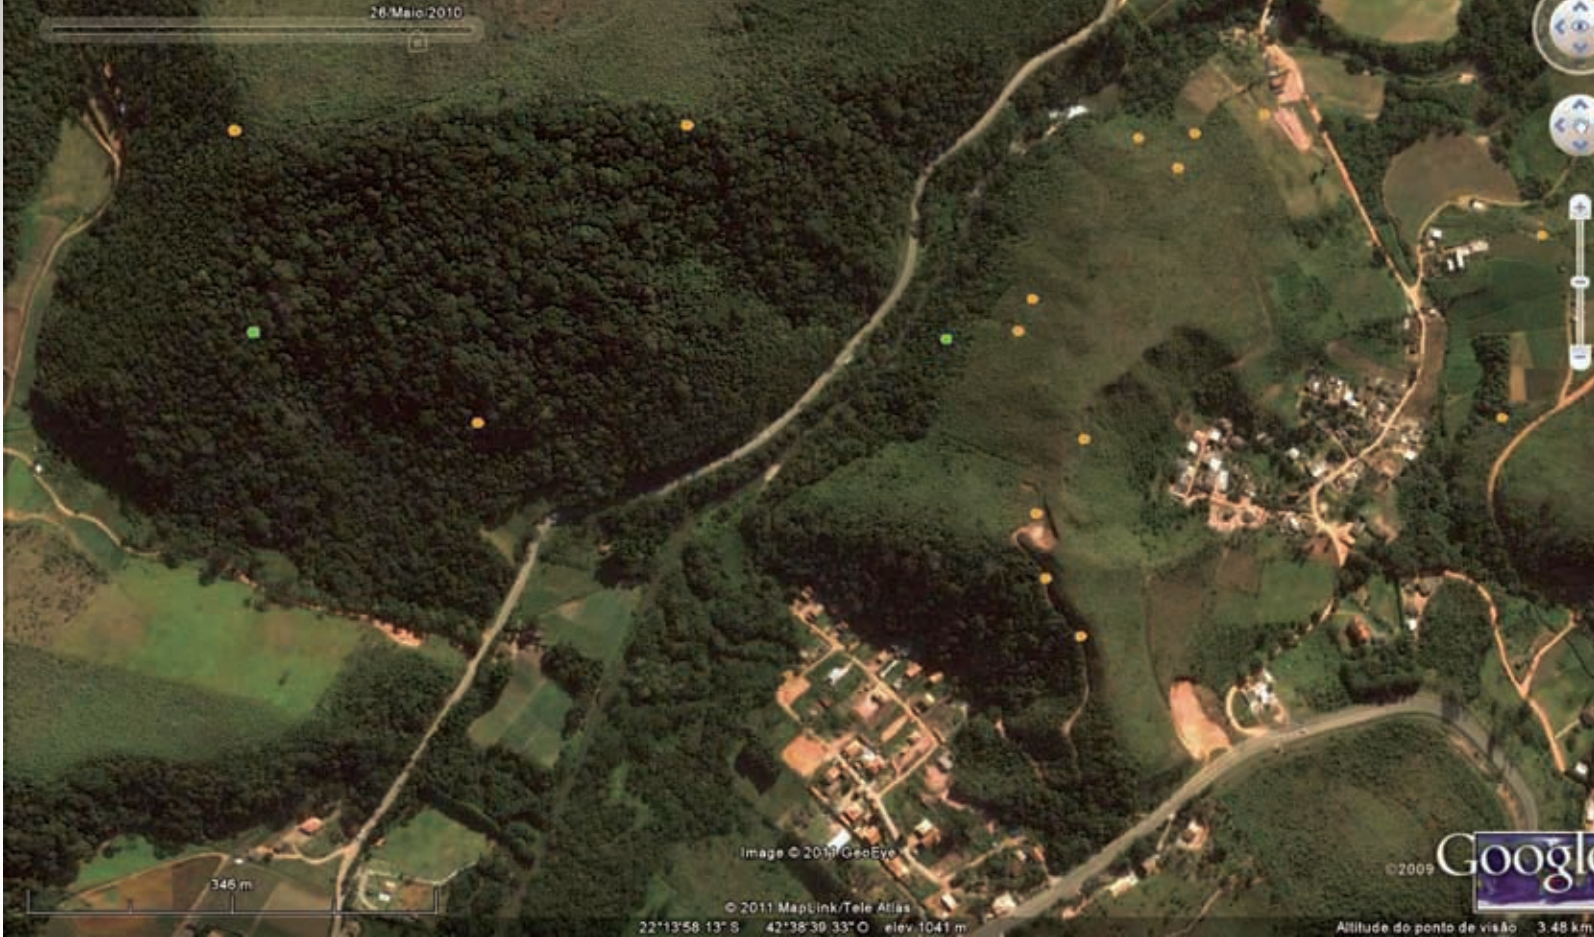
FIGURA 90: Nesta imagem, anterior à tragédia, foram assinalados os locais onde houve deslizamentos, os quais podem ser comparados com a Figura 91, obtida depois da tragédia. (Imagem Google Earth - 26.05.2010)

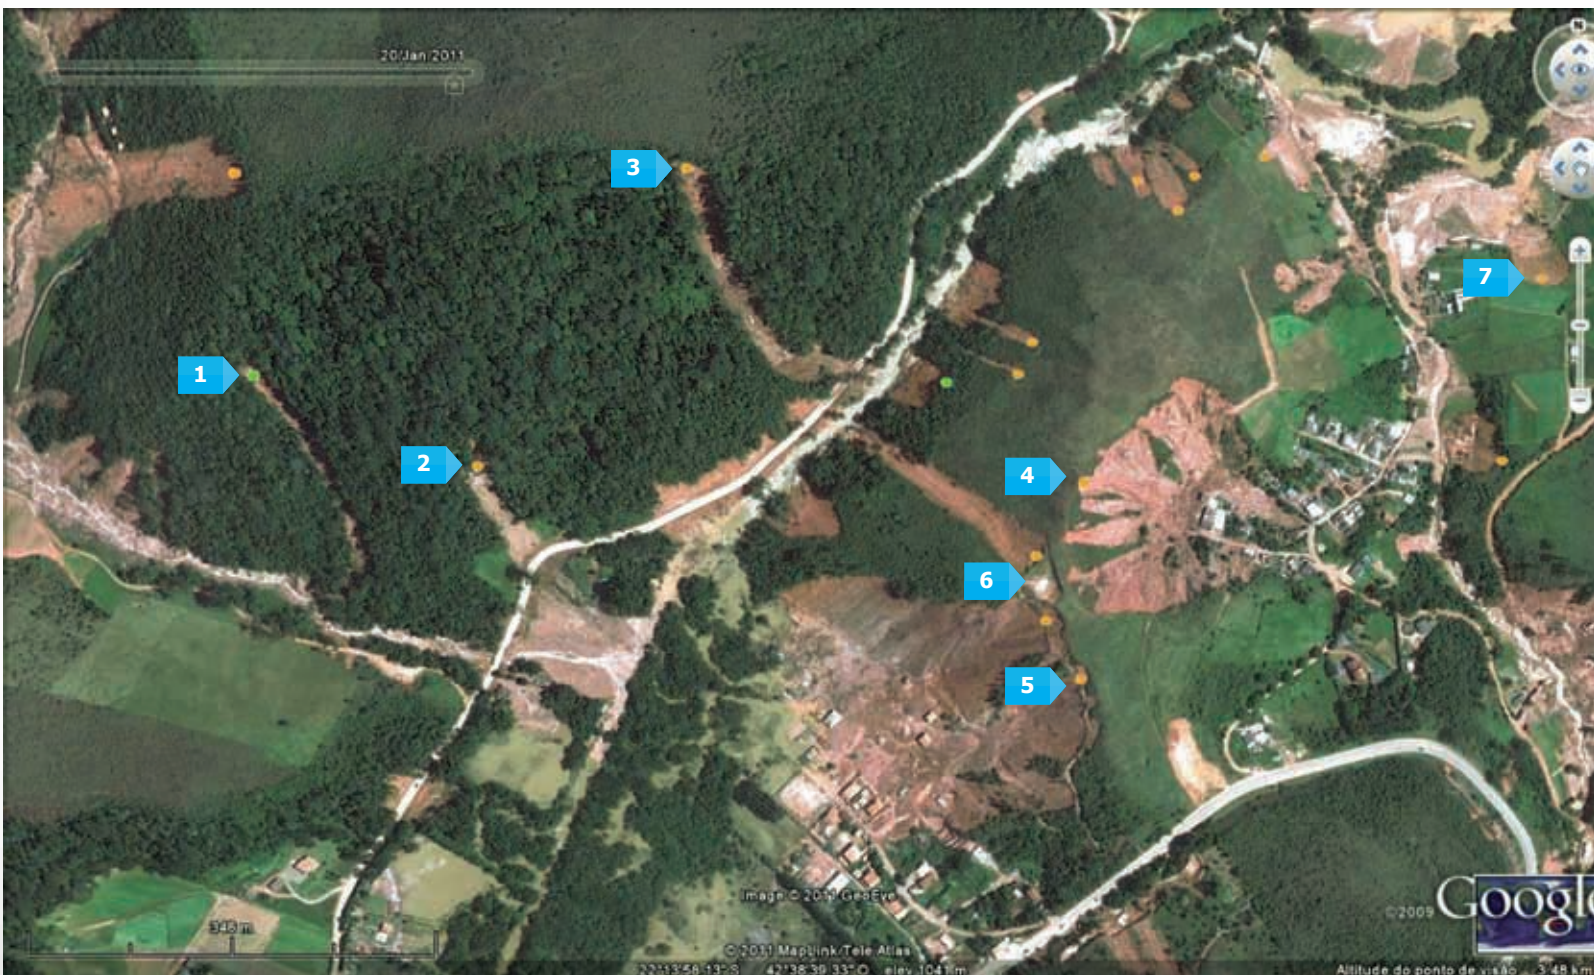
FIGURA 91: Nesta imagem estão assinalados locais onde houve deslizamentos que serão descritos a seguir. (Imagem Google Earth - 20.01.2011)

Ponto 7 – representa um deslizamento ocorrido em encosta em área de vegetação degradada, com ocupação por atividade agrícola na base do morro e estrada na encosta próxima ao topo.

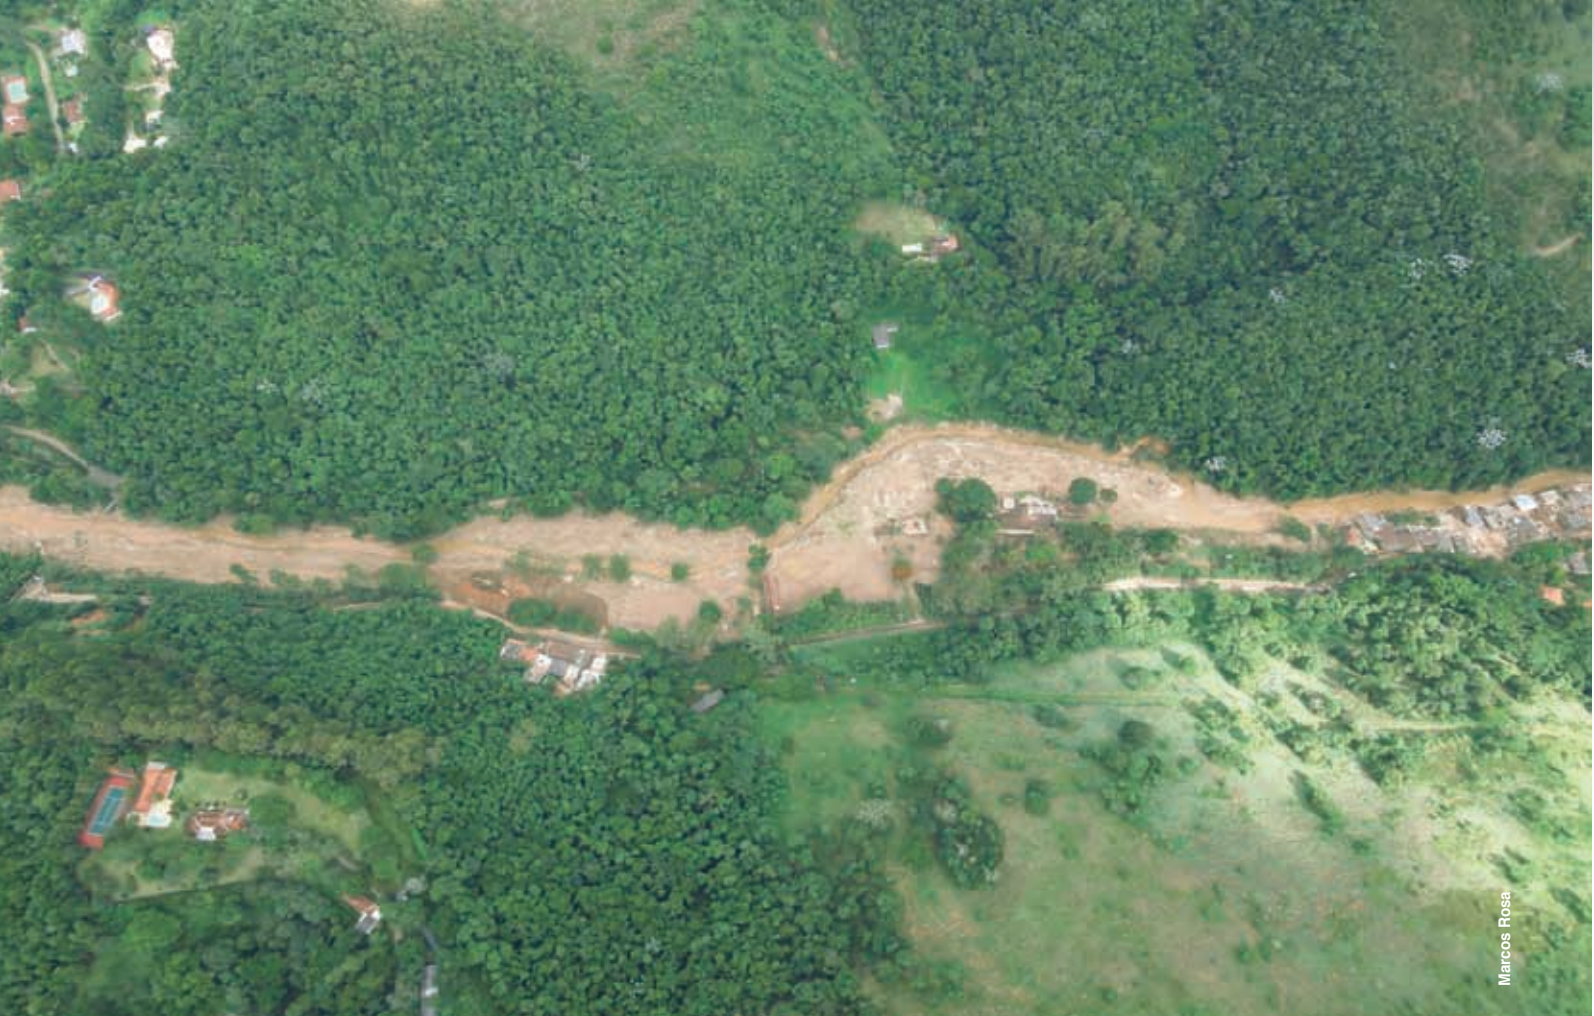
FIGURA 93: Vale do Cuiabá em Petrópolis. Ao centro observa-se o rio Cuiabá e as margens afetadas pela enchente. Em primeiro plano até a margem do rio, área inserida na APA Petrópolis e na margem oposta do rio, área fora da APA. Observa-se que a ocupação do solo dentro e fora da APA segue os mesmos padrões e que ambas as margens do rio (APP) ocupadas foram igualmente afetadas pela enchente. (Foto aérea - 26.01.2011)
