Áreas de Preservação Permanente e Unidades de Conservação X Áreas de Risco

Relatório de Inspeção da área atingida pela tragédia das chuvas
na Região Serrana do Rio de Janeiro

Relatório de Inspeção da área atingida pela tragédia das chuvas na Região Serrana do Rio de Janeiro, ocorridas no dia 11 de janeiro de 2011. Os levantamentos de campo que subsidiaram a elaboração deste relatório foram realizados no período de 24 a 26 de janeiro de 2011, duas semanas após a tragédia. A realização dos levantamentos de campo contou com o apoio logístico do Instituto Chico Mendes de Conservação da Biodiversidade (ICMBio) e do Ministério da Aeronáutica, através do Esquadrão Pelicano sediado em Campo Grande (MS), que cedeu helicóptero para sobrevôo da área atingida.

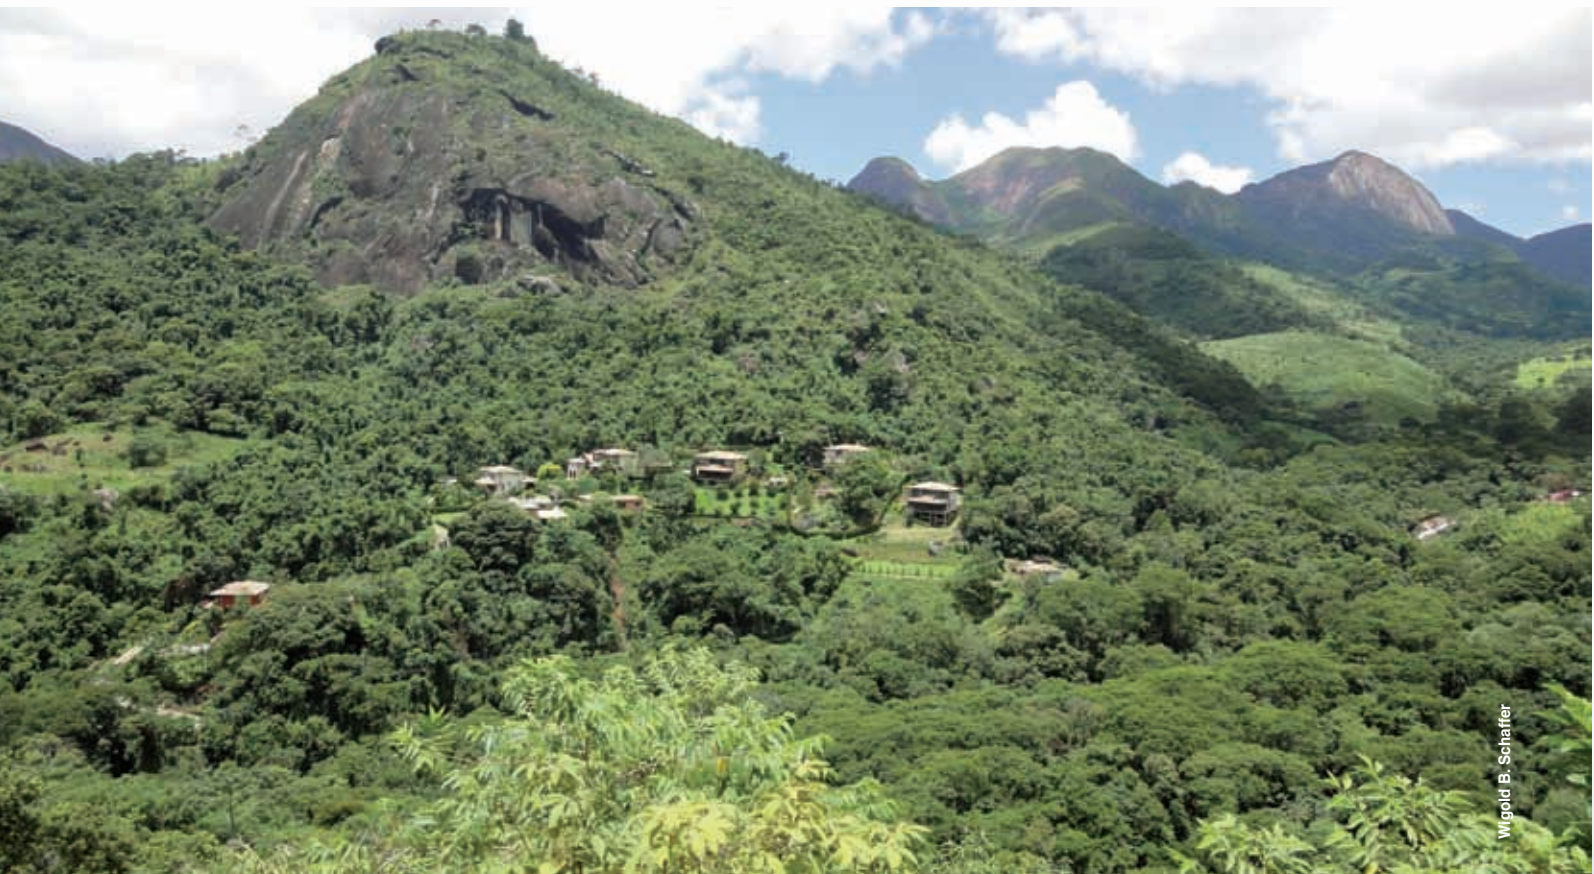
FIGURA 94: Vale do Cuiabá em Petrópolis. Região abrangida pela APA Petrópolis que não foi afetada pela tragédia. Observa-se que as áreas de encosta com alta declividade não estão ocupadas por moradias e que a vegetação nativa está preservada nas áreas de maior declividade. (Foto - 25.01.2011)

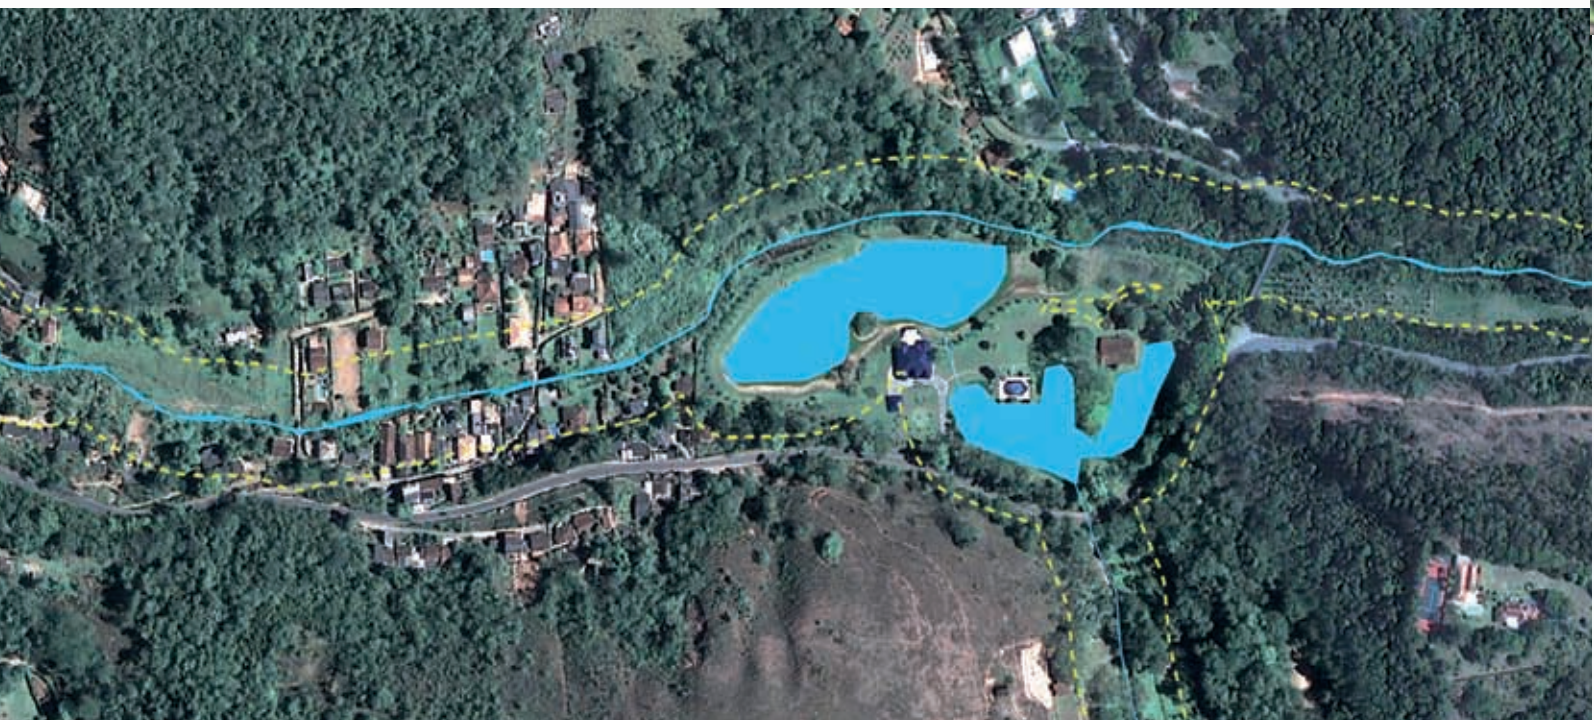
FIGURA 2: Imagem do Google Earth de 2010 com hidrografia interpretada em azul e APP de 30m delimitada em amarelo tracejado.

A imagem georeferenciada do Google permite uma boa visualização na escala 1:2.500. Essa escala foi utilizada como referência para interpretação e delimitação da hidrografia. A interpretação foi realizada ainda baseada nas informações levantadas em campo e na visualização tridimensional das imagens do Google Earth. Existem alguns rios de pequeno porte e nascentes que não puderam ser mapeados, mas que não afetam a análise e comparação do mapeamento. As áreas de preservação permanente foram delimitadas utilizando funções do sistema de informação geográfica, e seguindo os parâmetros do código florestal vigente.

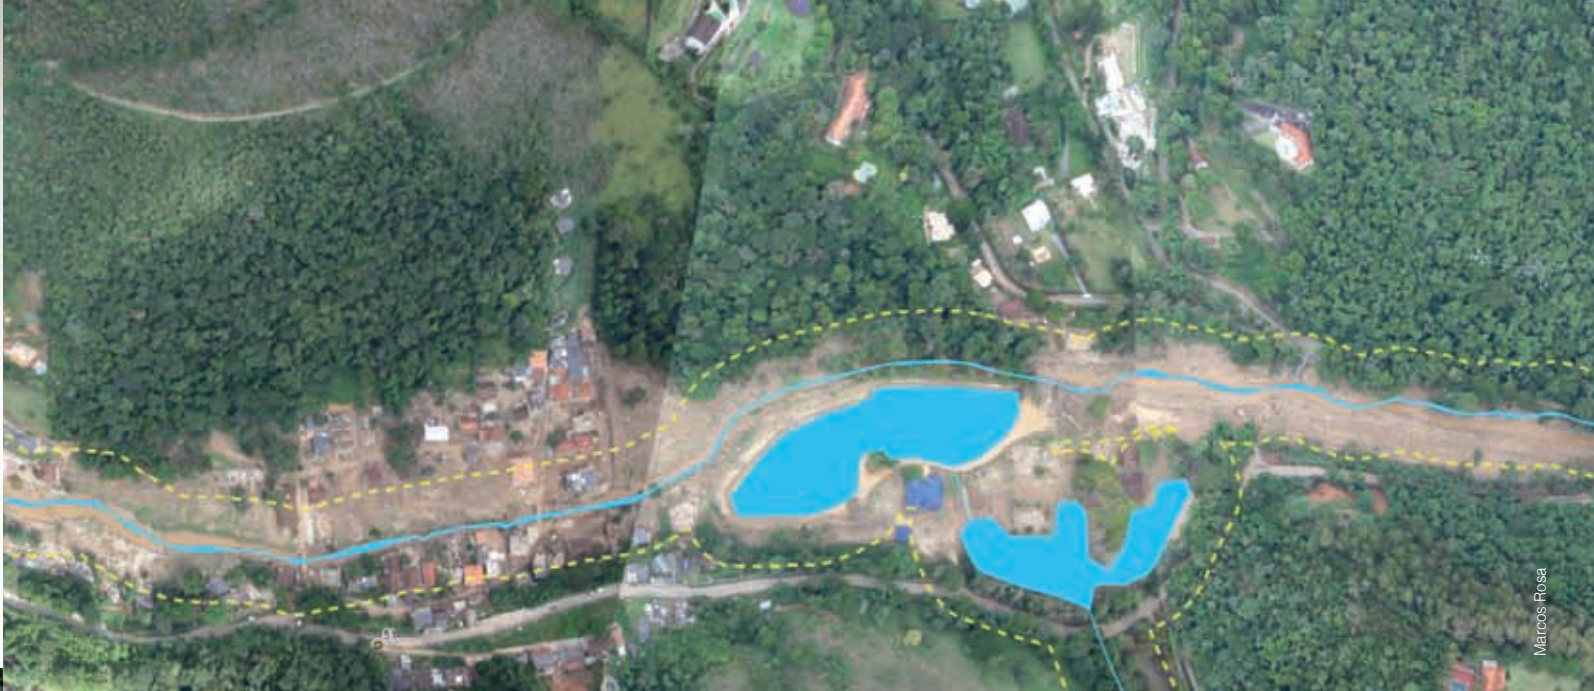
FIGURA 3: Fotografia aérea de 26 de janeiro 2010 com hidrografia interpretada em azul e APP de 30m delimitada em amarelo tracejado.

Para preparar o mapeamento pós catástrofe foi utilizada apenas a área central de cada fotografia aérea tomada no sobrevôo. Cada fotografia foi georeferenciada com base nas imagens do Google Earth, utilizando ao menos 60 pontos de controle e o polinômio SPLINE. Esse polinômio, associado a essa quantidade de pontos, permite reduzir as distorções da fotografia, adequando-as as imagens de satélite.

Essas fotografias foram então sobrepostas sobre as imagens do Google Earth (pré catástrofe) e a interpretação da hidrografia e das áreas de preservação permanente para permitir a análise visual das áreas afetadas.
